# Asbestinventarisatetest

Schransstraat 10, 2840 Rumst

Attestnummer : 20260223-000011.000

Uitgegeven op : 23.02.2026

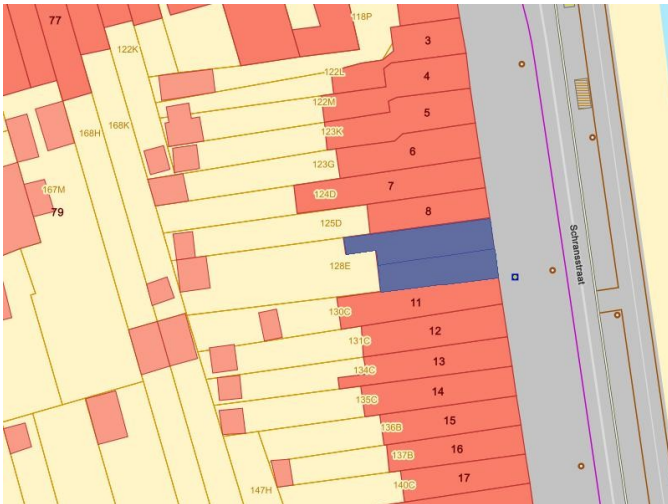
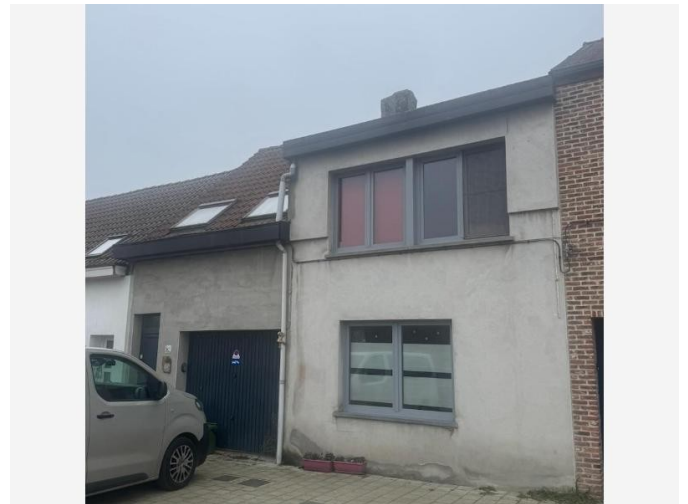
## Zone 1: Hoofdgebouw

Tijdens de inspectie vastgesteld:

- 0 Asbestmaterialen
- 0 Beperkingen
- 0 Uitsluitingen
- 0 Roerende goederen
- 0 Puin, steenslag, (water)bodem
- 1 Advies
- 3 Geen asbest

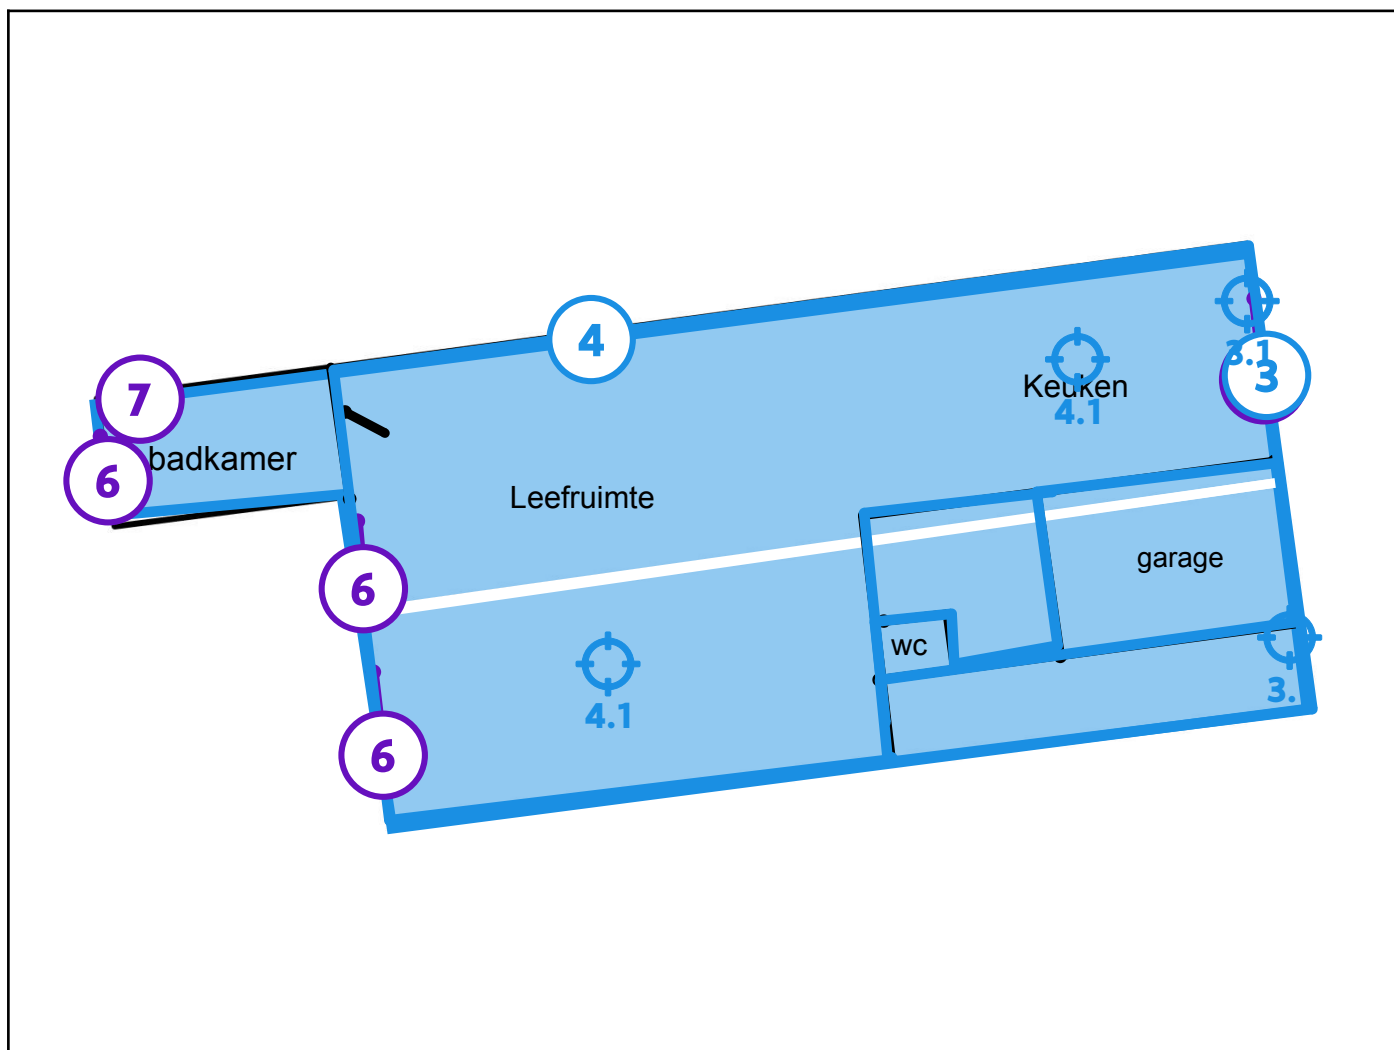
## Plan 1.1: Gelijkvloers

| Beschrijving | Type | Actie |
|---|---|---|
| 7. Stookketel - onderdelen - niet verdacht | Overige ruimte of materiaal | - |

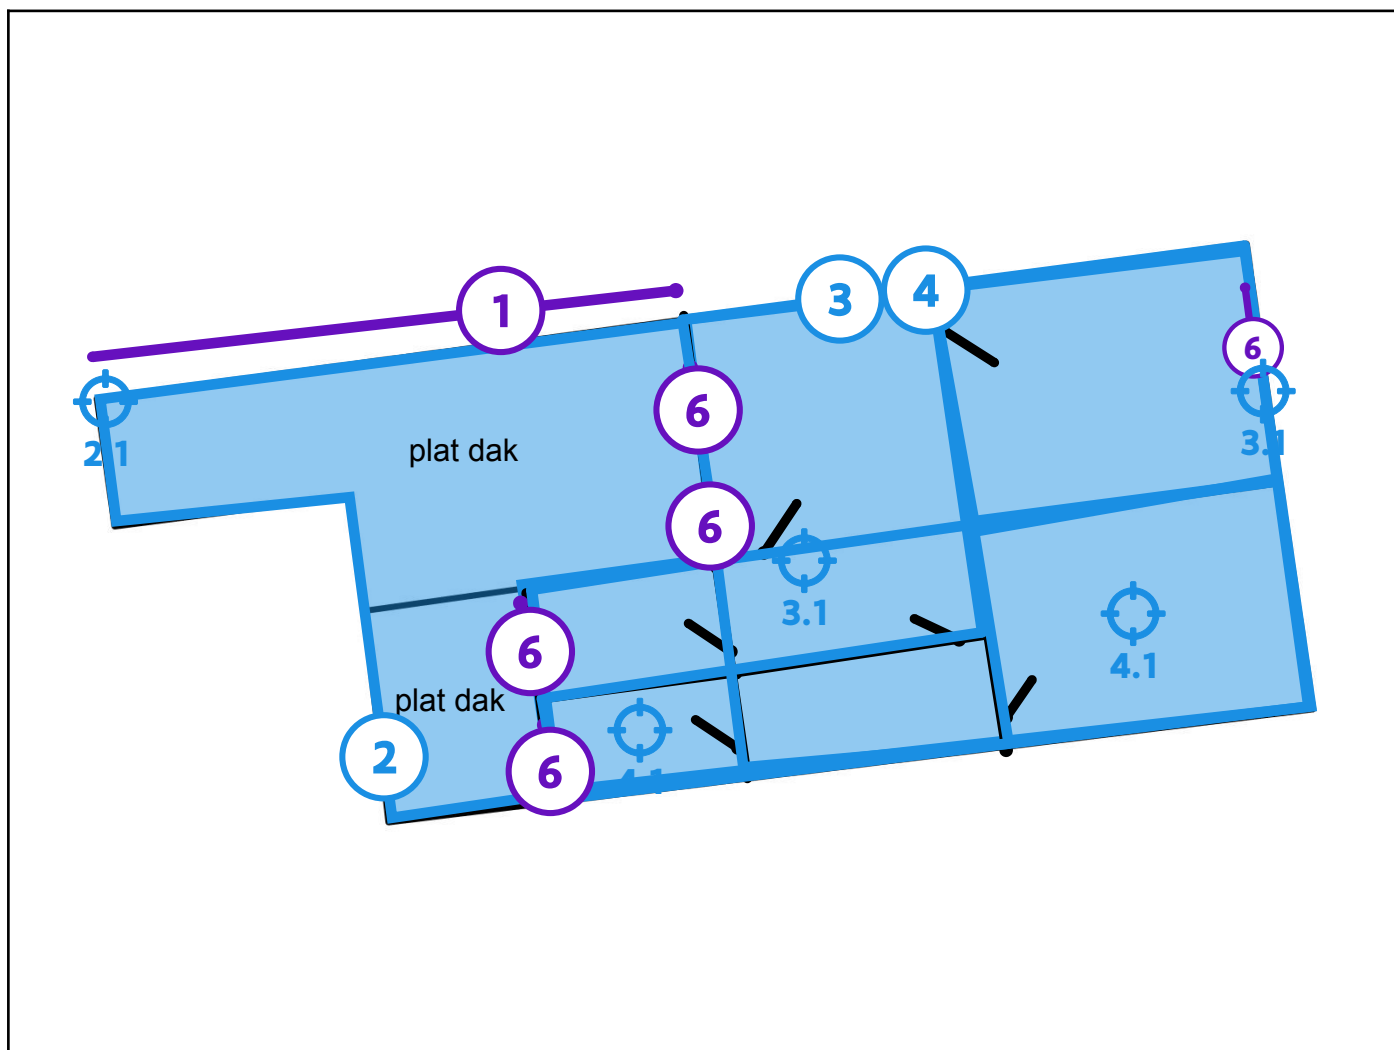
## Plan 1.2: 1ste verdiep

| 6. Afdichtingsmateriaal - katten/mastiek - niet verdacht | Overige ruimte of materiaal | - |

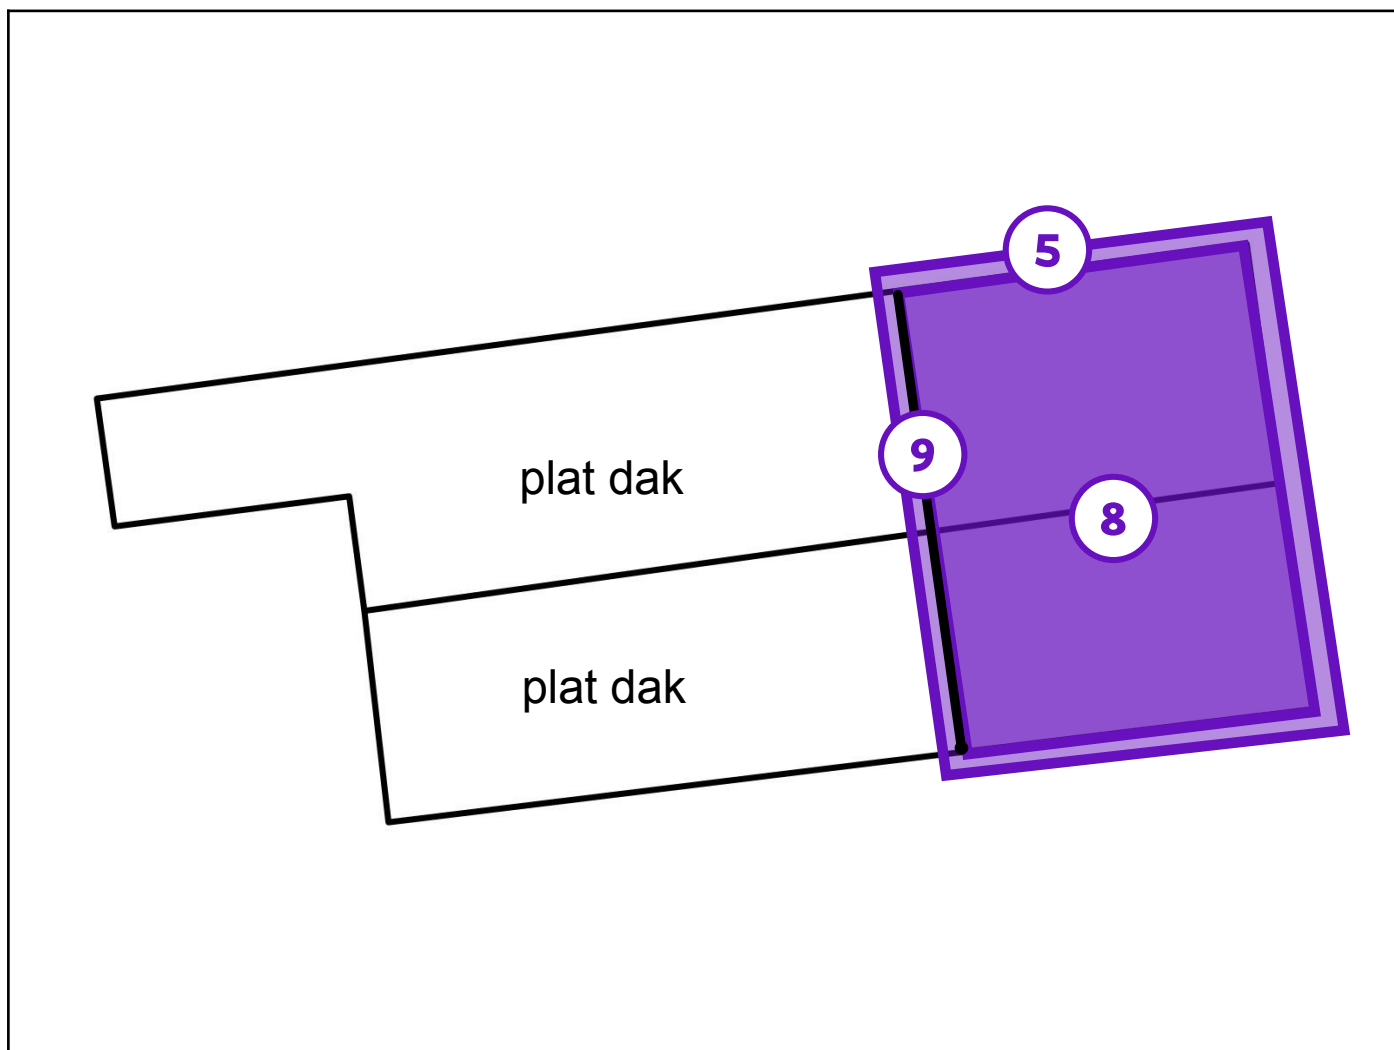
## Plan 1.3: Zolder

| Beschrijving | Type | Actie |
|---|---|---|
| 9. Onderdak - niet aanwezig | Overige ruimte of materiaal | - |

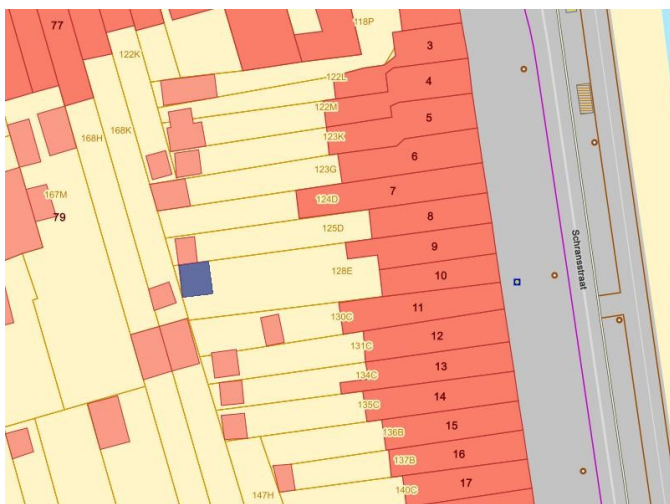
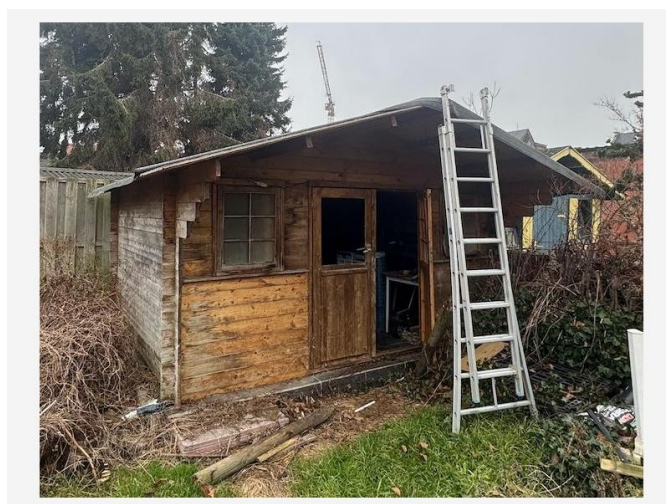
## Zone 2: Bijgebouw

Tijdens de inspectie vastgesteld:

- 0 Asbestmaterialen
- 0 Beperkingen
- 0 Uitsluitingen
- 0 Roerende goederen
- 0 Puin, steenslag, (water)bodem
- 0 Adviezen
- 0 Geen asbest
