# Asbestinventarisatetest

Geerkenstraat 11, 3910 Pelt

Attestnummer : 20240616-000115.000

**Niet-asbestveilig**

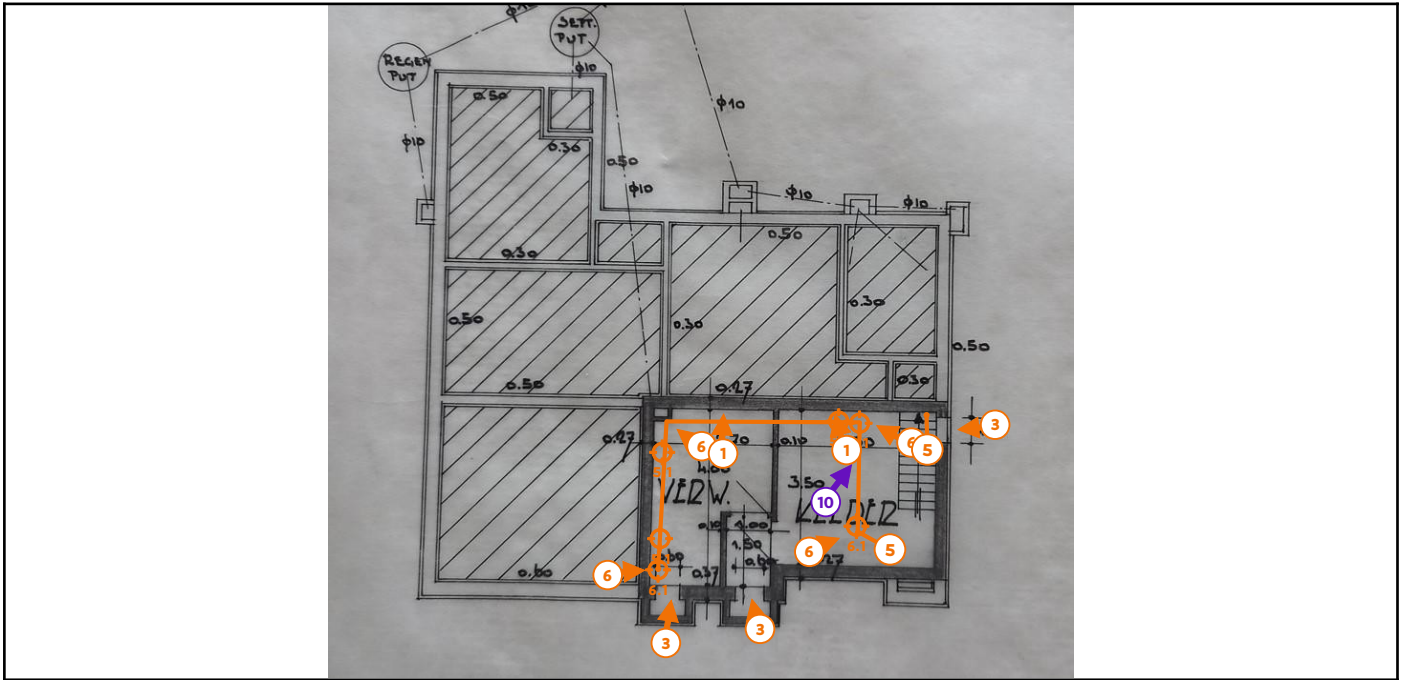
# Plan 1.1: kelder

Beschrijving	Type	Actie
1. Bakeliet schakelaar	Asbestmateriaal	<a href="#">Verwijderen</a>
3. Mastiek ramen	Asbestmateriaal	<a href="#">Verwijderen</a>
5. Leidingisolatie rechte stukken	Asbestmateriaal	<a href="#">Verwijderen</a>
5.1 Code: 8270296 MM4 - Leidingiso recht -	Mengmonster	-
6. Leidingisolatie bochten	Asbestmateriaal	<a href="#">Verwijderen</a>
6.1 Code: 8270297 MM5 - Leidingiso bocht	Mengmonster	-
10. Packing cv ketel	Advies	-

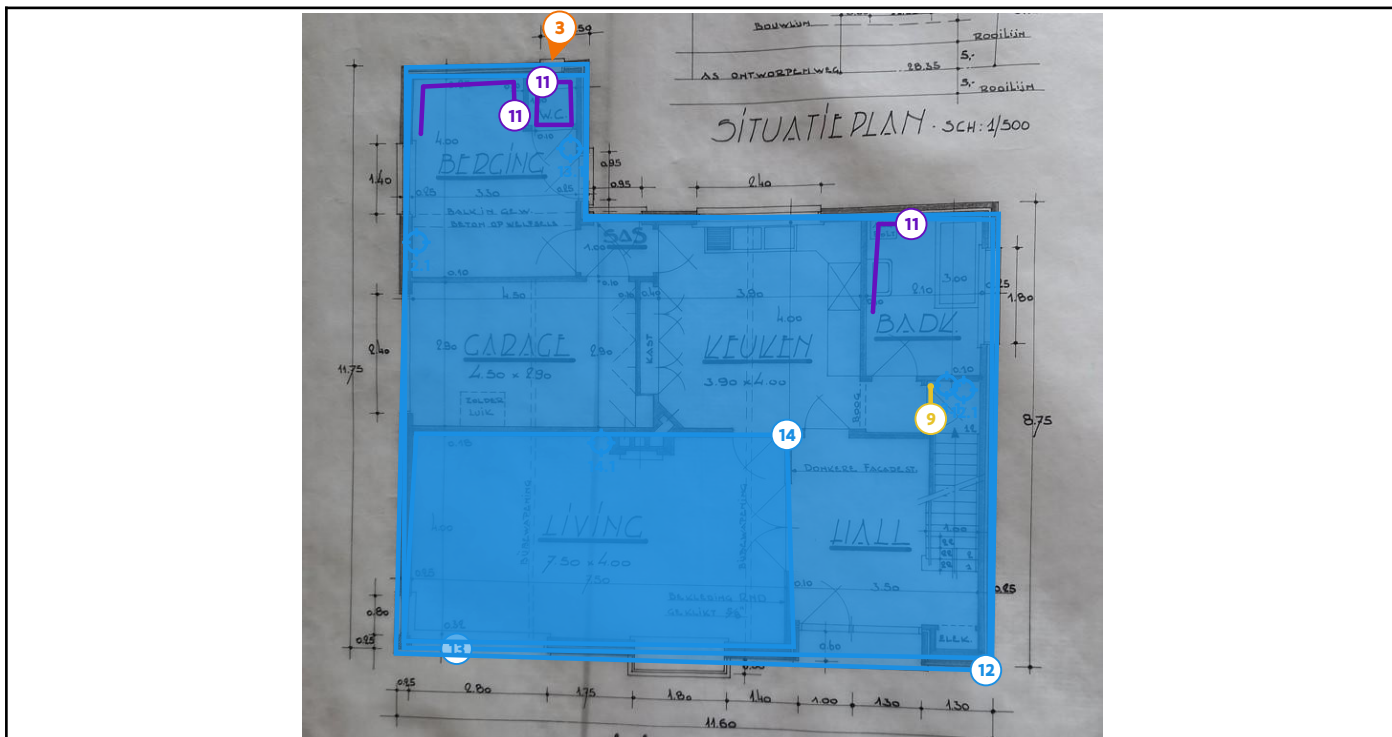
## Plan 1.2: gelijkvloers

Beschrijving	Type	Actie
3. Mastiek ramen	Asbestmateriaal	Verwijderen
9. Stofdorpels	Asbestmateriaal	Zorgvuldig beheren
11. Tegellijm faiencetegels	Advies	-
12. Pleisterwerk plafond	Geen asbest	-
12.1 Code: 8270294 MM2 - Pleister plafond	Mengmonster	-
13. Pleisterwerk muur	Geen asbest	-
13.1 Code: 8270293 MM1 - Pleister muur	Mengmonster	-
14. Vinyl wc + lijmlaag onder tapijt living	Geen asbest	-
14.1 Code: 8270295 MM3 - Vinyl wc + lijm living	Mengmonster	-

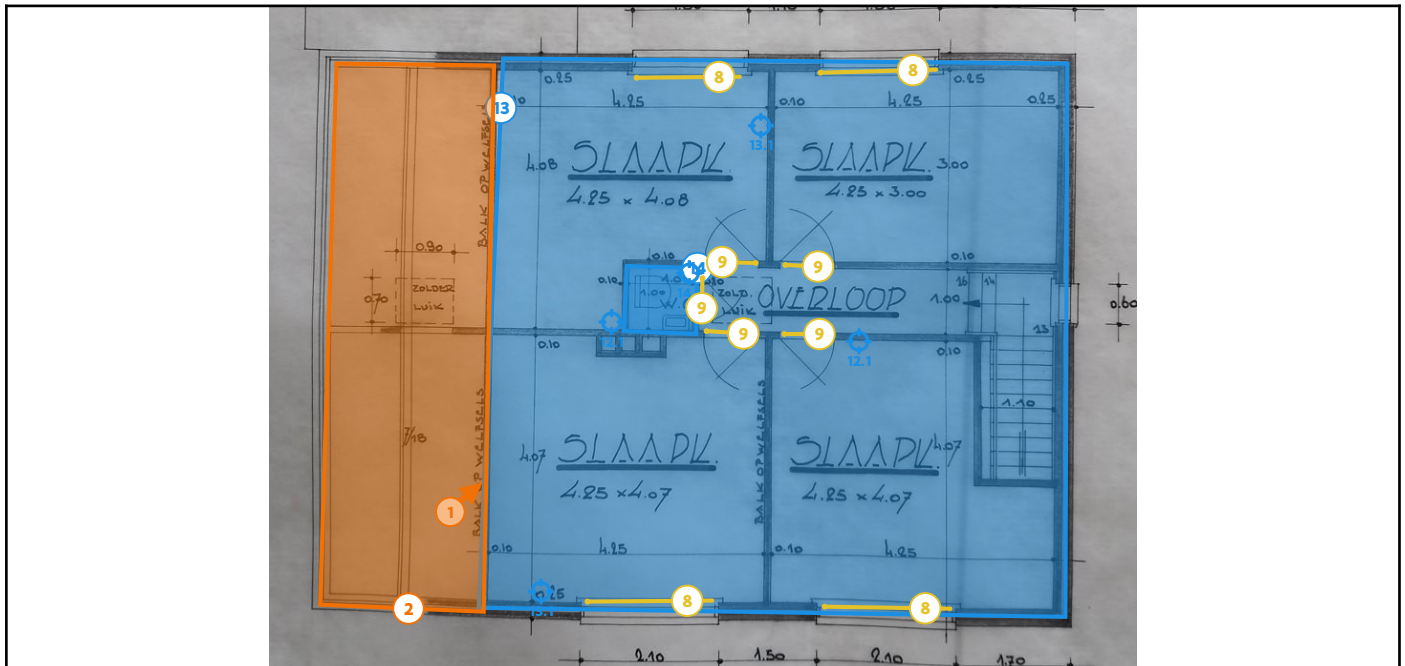
## Plan 1.3: verdiep

Beschrijving	Type	Actie
1. Bakeliet schakelaar	Asbestmateriaal	Verwijderen
2. Menuiserie platen zolder onder dak	Asbestmateriaal	Verwijderen
8. Venstertabletten	Asbestmateriaal	Zorgvuldig beheren
9. Stofdorpels	Asbestmateriaal	Zorgvuldig beheren
12. Pleisterwerk plafond	Geen asbest	-
12.1 Code: 8270294 MM2 - Pleister plafond	Mengmonster	-
13. Pleisterwerk muur	Geen asbest	-
13.1 Code: 8270293 MM1 - Pleister muur	Mengmonster	-
14. Vinyl wc + lijmlaag onder tapijt living	Geen asbest	-
14.1 Code: 8270295 MM3 - Vinyl wc + lijm living	Mengmonster	-

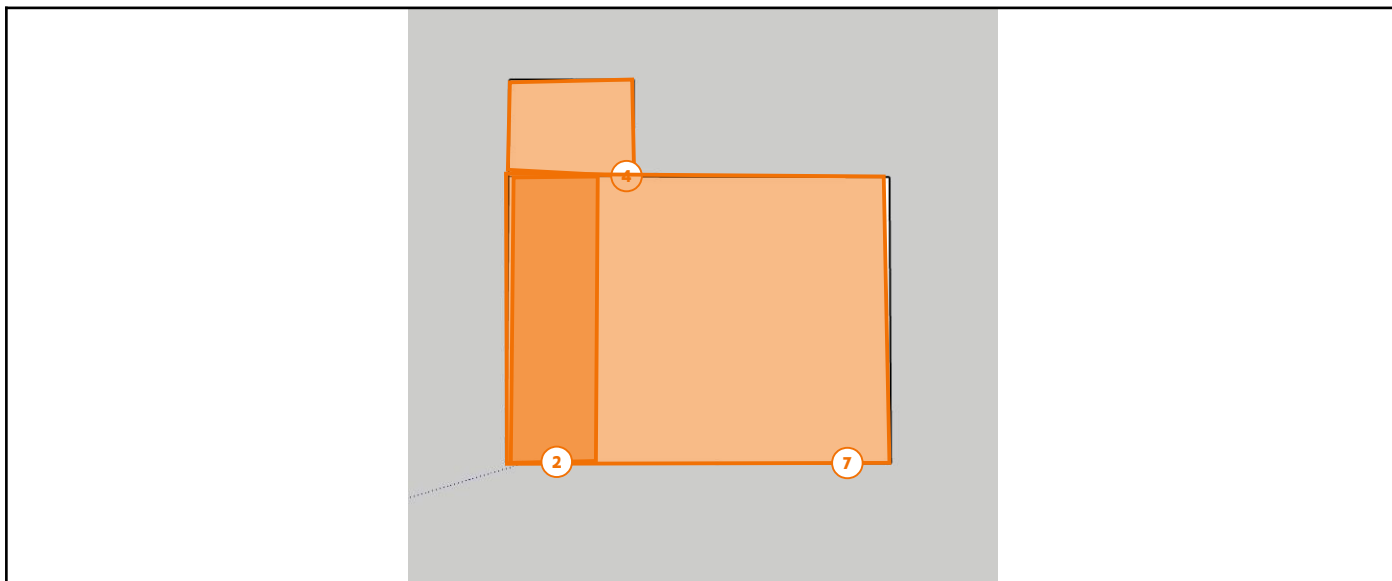
## Plan 1.5: dak

Beschrijving	Type	Actie
2. Menuiseriet platen zolder onder dak	Asbestmateriaal	<a href="#">Verwijderen</a>
4. Roofing plat dak	Asbestmateriaal	<a href="#">Verwijderen</a>
7. Leien dak	Asbestmateriaal	<a href="#">Verwijderen</a>

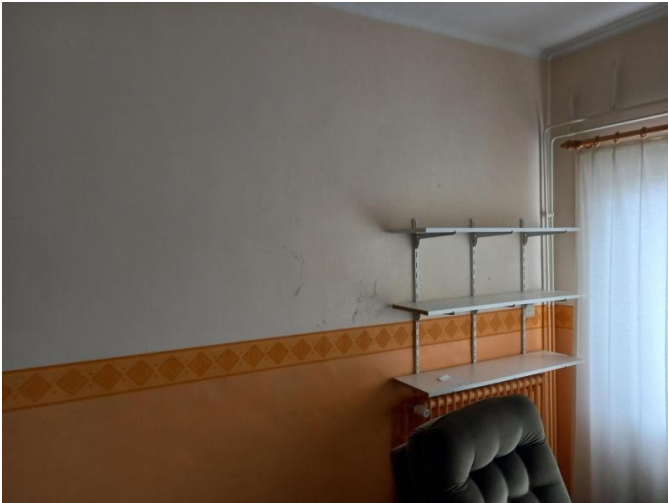
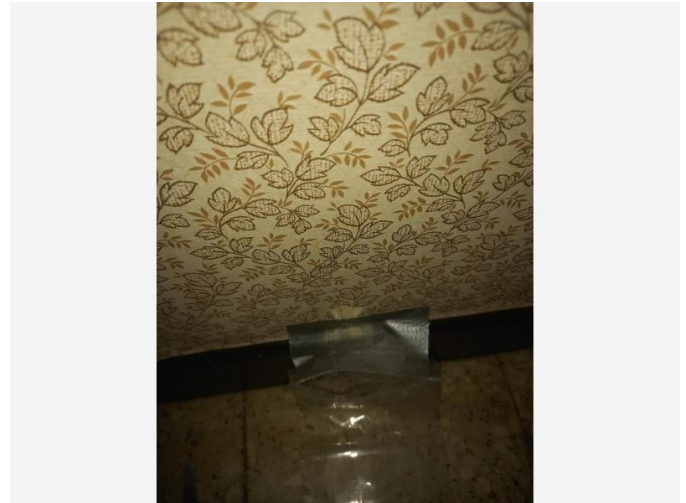
Beschrijving	Pleisterwerk plafond
Omgeving	Binnen
Primaire drager	Plafond

<b>Bindmiddel van materiaal</b>	Gips - kalk
<b>Gebondenheid op basis van bindmiddel</b>	Niet-hechtgebonden
<b>Hoeveelheid (oppervlakte - dikte - aantal)</b>	• 200,00 m <sup>2</sup> - 1,50 cm - 1 stuk
<b>Totaal volume</b>	3,00 m <sup>3</sup>
<b>Identificatiemethode</b>	Vaststelling met monstername
<b>Destructieve handeling voor identificatie</b>	Nee

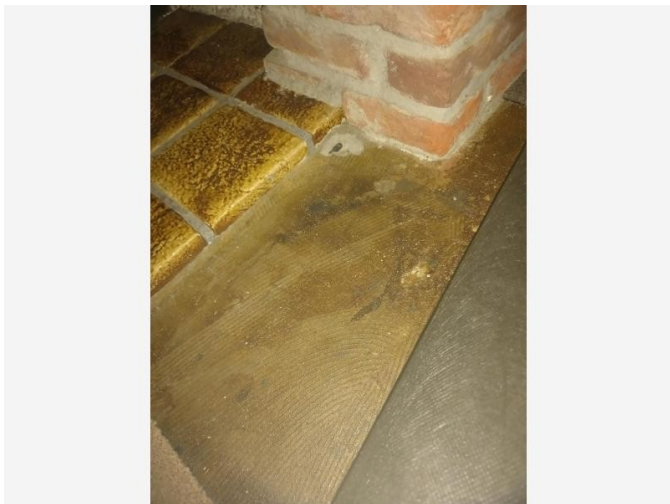
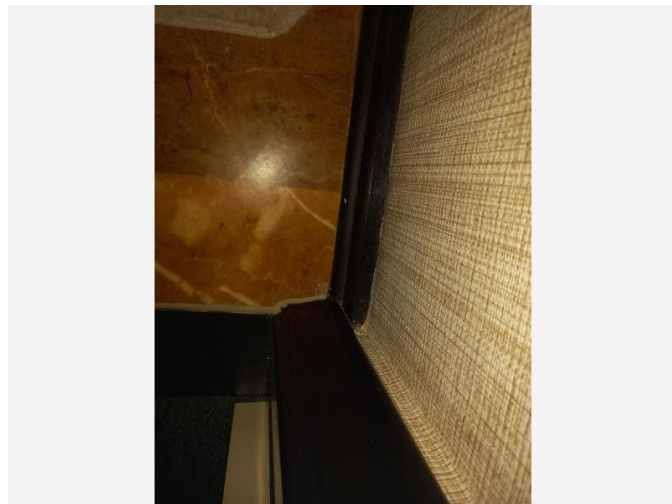
Beschrijving	Pleisterwerk muur
Omgeving	Binnen
Primaire drager	Binnenwand

<b>Bindmiddel van materiaal</b>	Gips - kalk
<b>Gebondenheid op basis van bindmiddel</b>	Niet-hechtgebonden
<b>Hoeveelheid (oppervlakte - dikte - aantal)</b>	• 225,00 m <sup>2</sup> - 1,50 cm - 1 stuk
<b>Totaal volume</b>	3,375 m <sup>3</sup>
<b>Identificatiemethode</b>	Vaststelling met monstername
<b>Destructieve handeling voor identificatie</b>	Nee
