Asbestinventarisatetest

Peterburgstraat 3, 3020 Herent

Attestnummer : 20240614-000615.001

Uitgegeven op : 14.06.2024

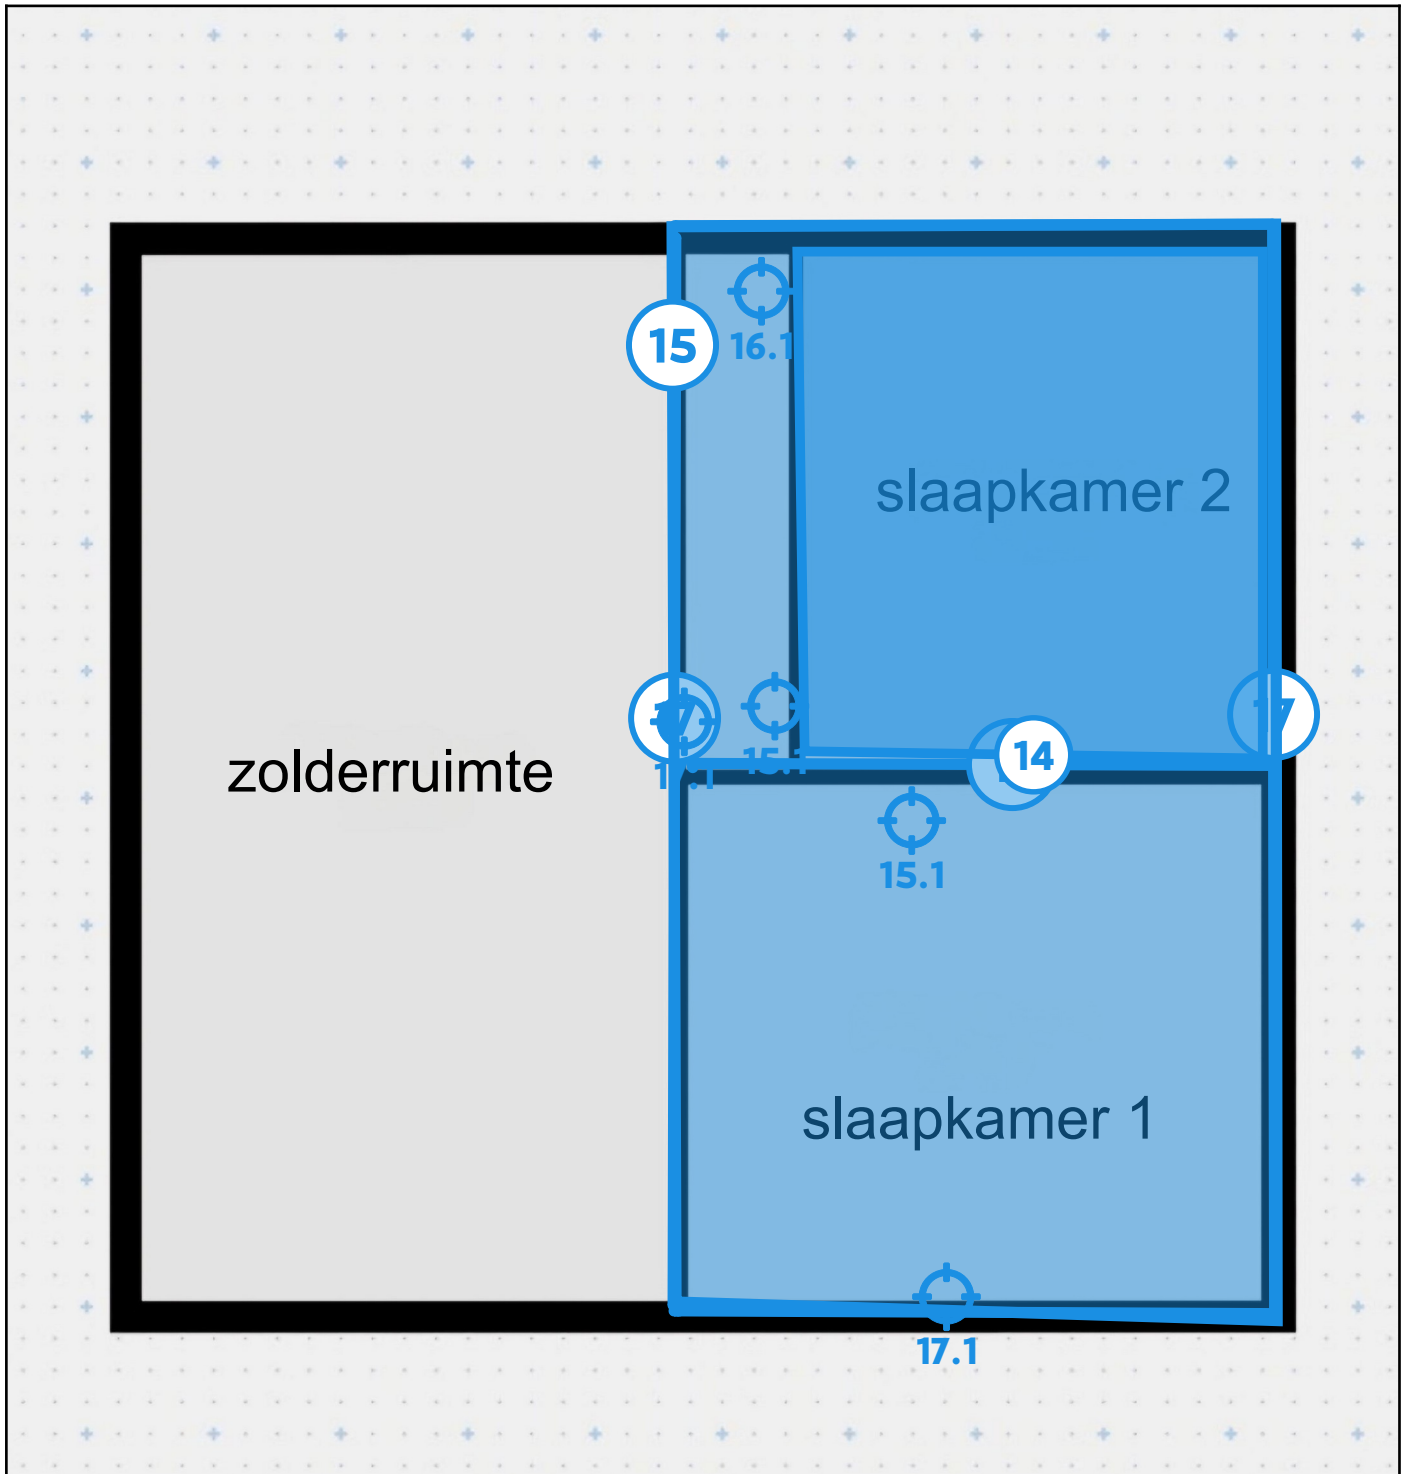
Plan 1.2: Verdiep

Beschrijving	Type	Actie
14. Vinyl	Geen asbest	-
15. Pleisterwerk plafonds	Geen asbest	-

15.1 Code: MM02	Mengmonster	-
16. Vinyl	Geen asbest	-
16.1 Code: PM01	Puntmonster	-
17. Pleisterwerk wanden	Geen asbest	-
17.1 Code: MM01	Mengmonster	-

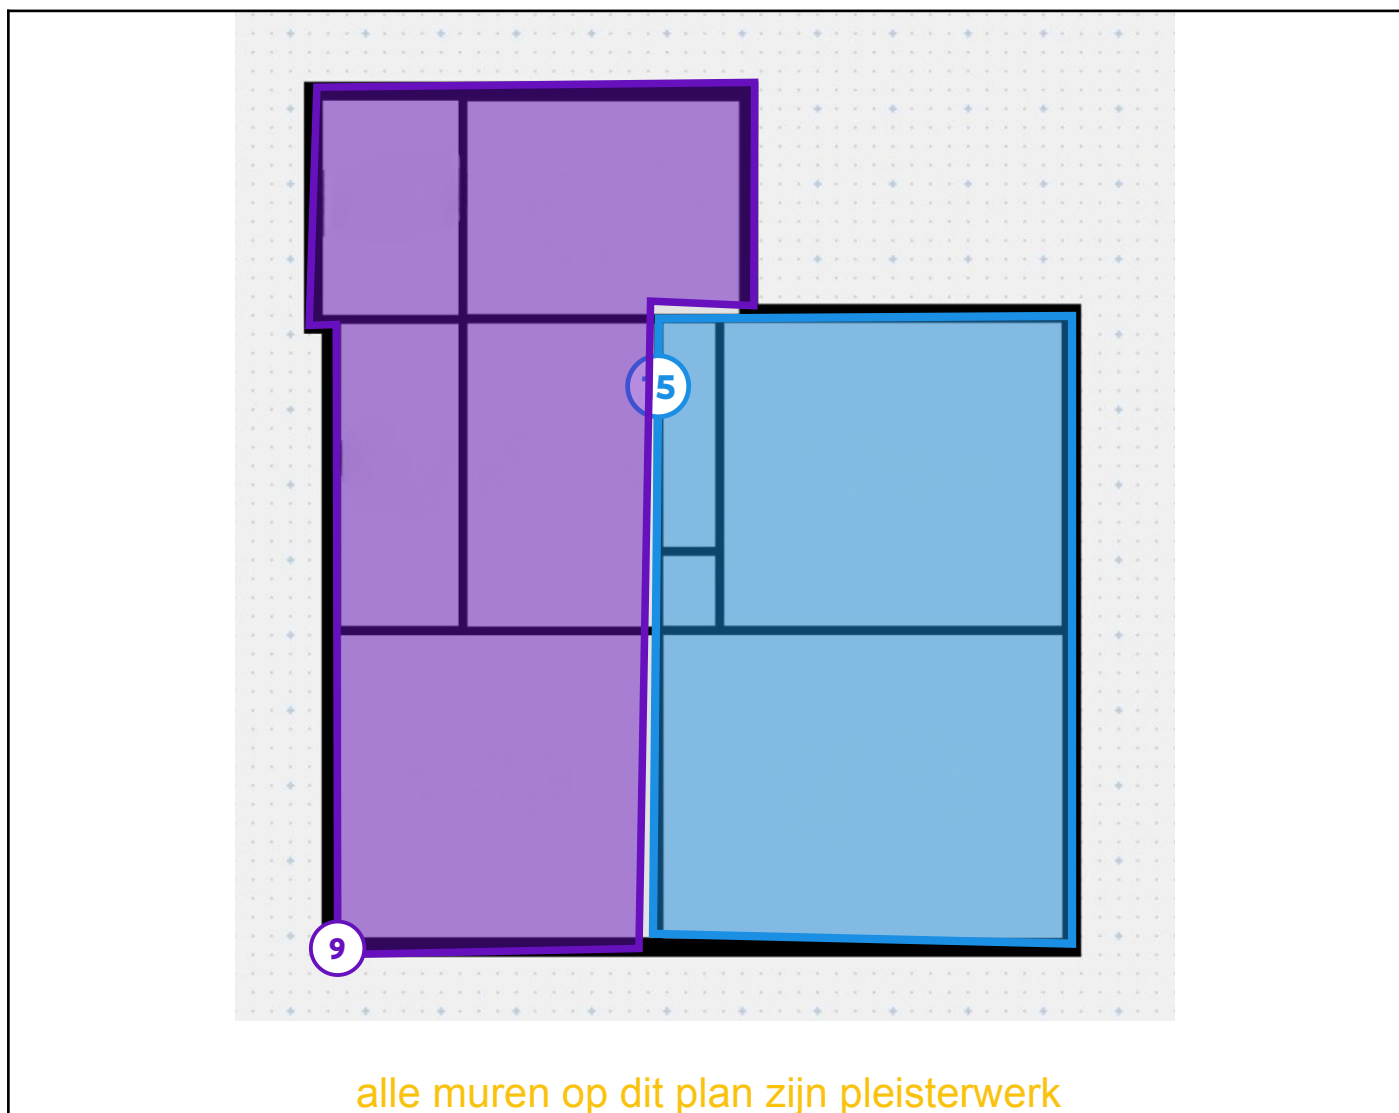
Plan 1.3: Gelijkvloers

Beschrijving	Type	Actie
9. Plafonds bestaande uit voorzetpanelen	Advies	-
15. Pleisterwerk plafonds	Geen asbest	-
17. Pleisterwerk wanden	Geen asbest	-

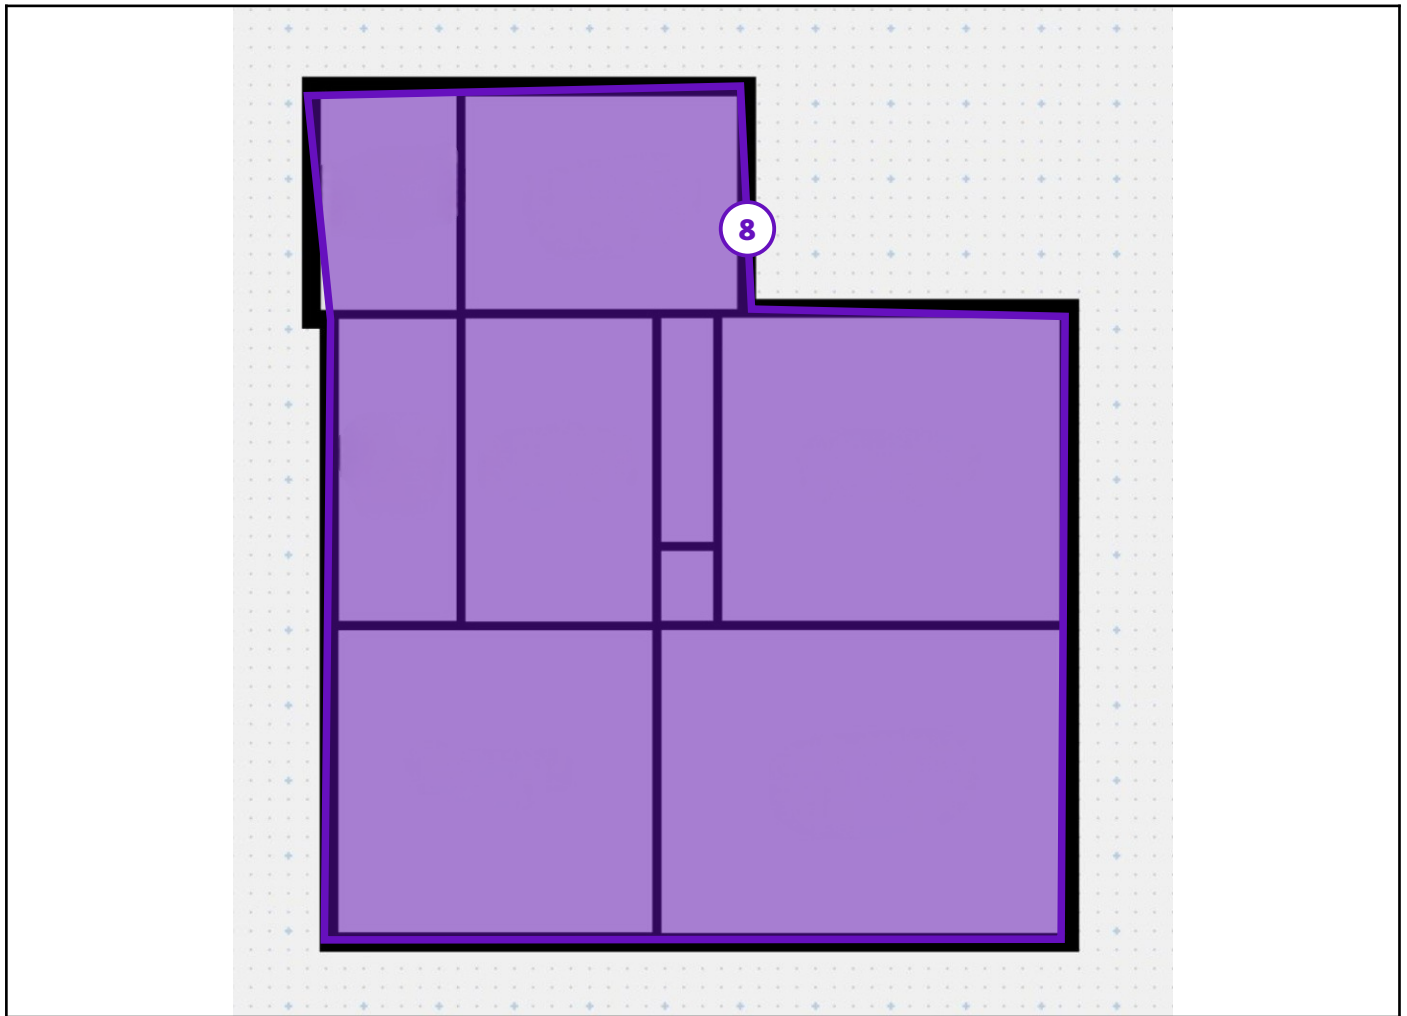
Plan 1.4: Gelijkvloers vloer

Beschrijving	Type	Actie
8. Vloertegels	Advies	-

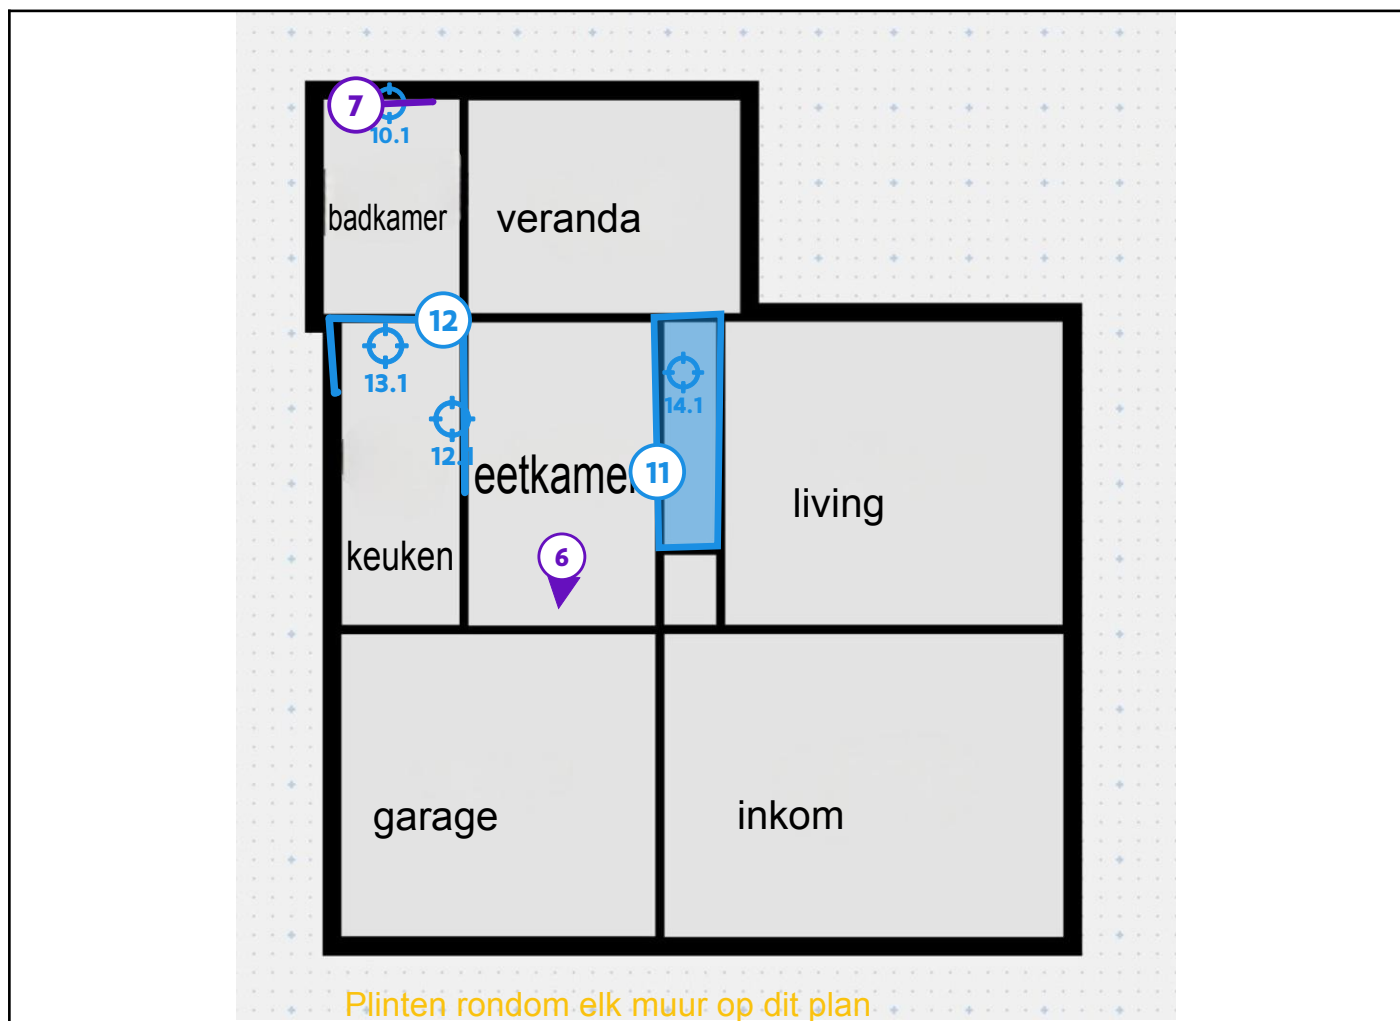
Plan 1.5: Gelijkvloers

Beschrijving	Type	Actie
5. Plinten	Advies	-
6. Kachelkoord	Advies	-
7. Vensterbanken	Advies	-
10. Mastiek	Geen asbest	-
10.1 Code: PM05	Puntmonster	-
11. Vinyl	Geen asbest	-
12. Vinyltegels	Geen asbest	-

12.1 Code: PM04	Puntmonster	-
13. Anti-dreun	Geen asbest	-
13.1 Code: PM03	Puntmonster	-
14. Vinyl	Geen asbest	-
14.1 Code: PM02	Puntmonster	-

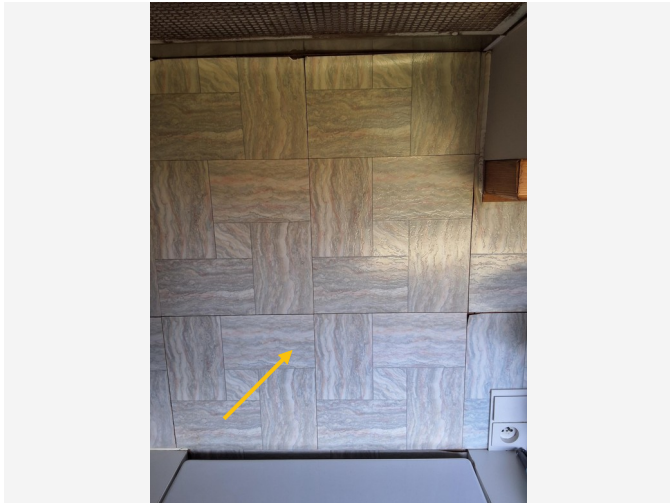
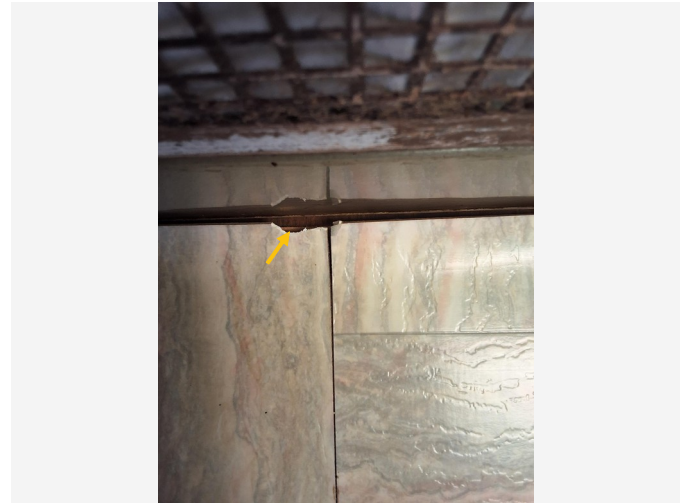
Beschrijving	Vinyl
Omgeving	Binnen
Primaire drager	Vloer
Bindmiddel van materiaal	Karton - papier - viltachtig

Gebondenheid op basis van bindmiddel	Niet-hechtgebonden
Hoeveelheid (oppervlakte - aantal)	• 8,00 m ² - 1 stuk
Totale oppervlakte	8,00 m ²
Identificatiemethode	Vaststelling met monstername
Destructieve handeling voor identificatie	Nee
Opmerking	De hoeveelheid is een schatting en kan afwijken van de werkelijke toestand.
