Asbestinventarisatetest

Donystraat 45, 3300 Tienen

Attestnummer : 20260324-000160.000

Uitgegeven op : 24.03.2026

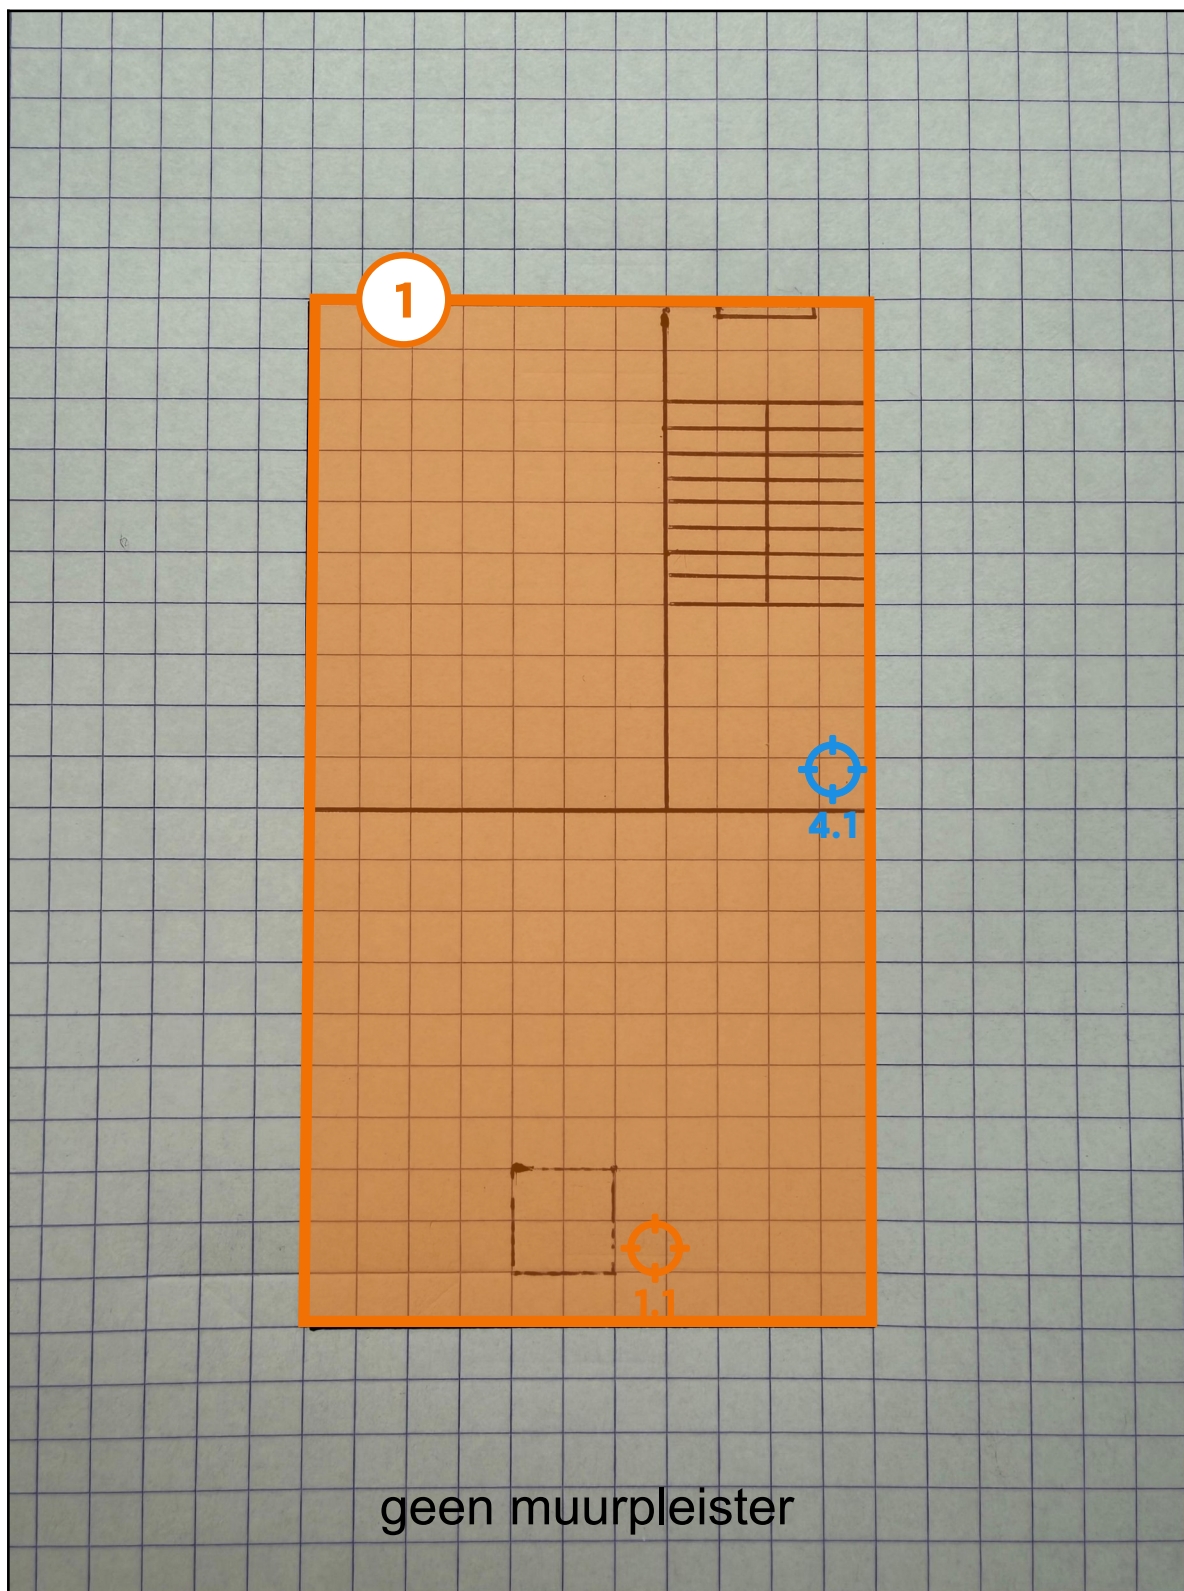
Plan 1.4: zolder/dak

1. Dak uit Asbestverdachte leien	Asbestmateriaal	Verwijderen
1.1 Code: mm05	Puntmonster	-
4. Pleisterwerk plafonds	Geen asbest	-
4.1 Code: mm02	Mengmonster	-

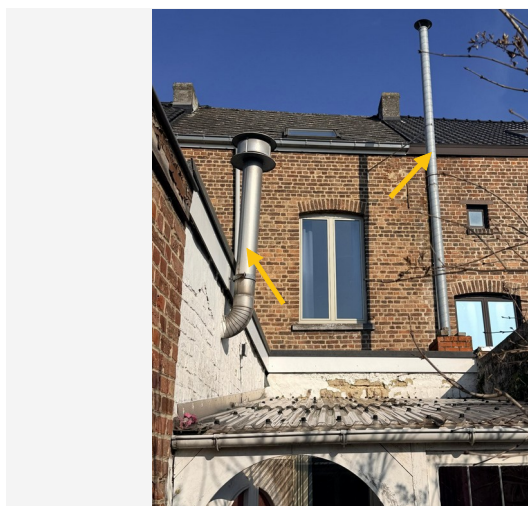
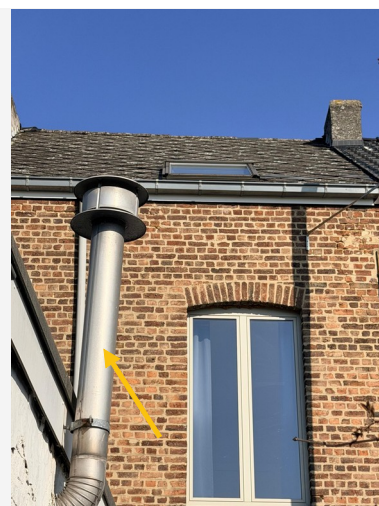
Beschrijving	Notitie	Terug te vinden op plannen
Fiche 7: rookgaskanaal	-	Plan 1.2: gelijkvloers Plan 1.3: 1e verdieping
Fiche 8: Stookketel / Brander	Ketel is van 2016.	Plan 1.1: kelder
