Asbestinventarisatetest

Hertogstraat 111, 3001 Leuven

Attestnummer : 20260430-000340.000

Zone 1: Woning

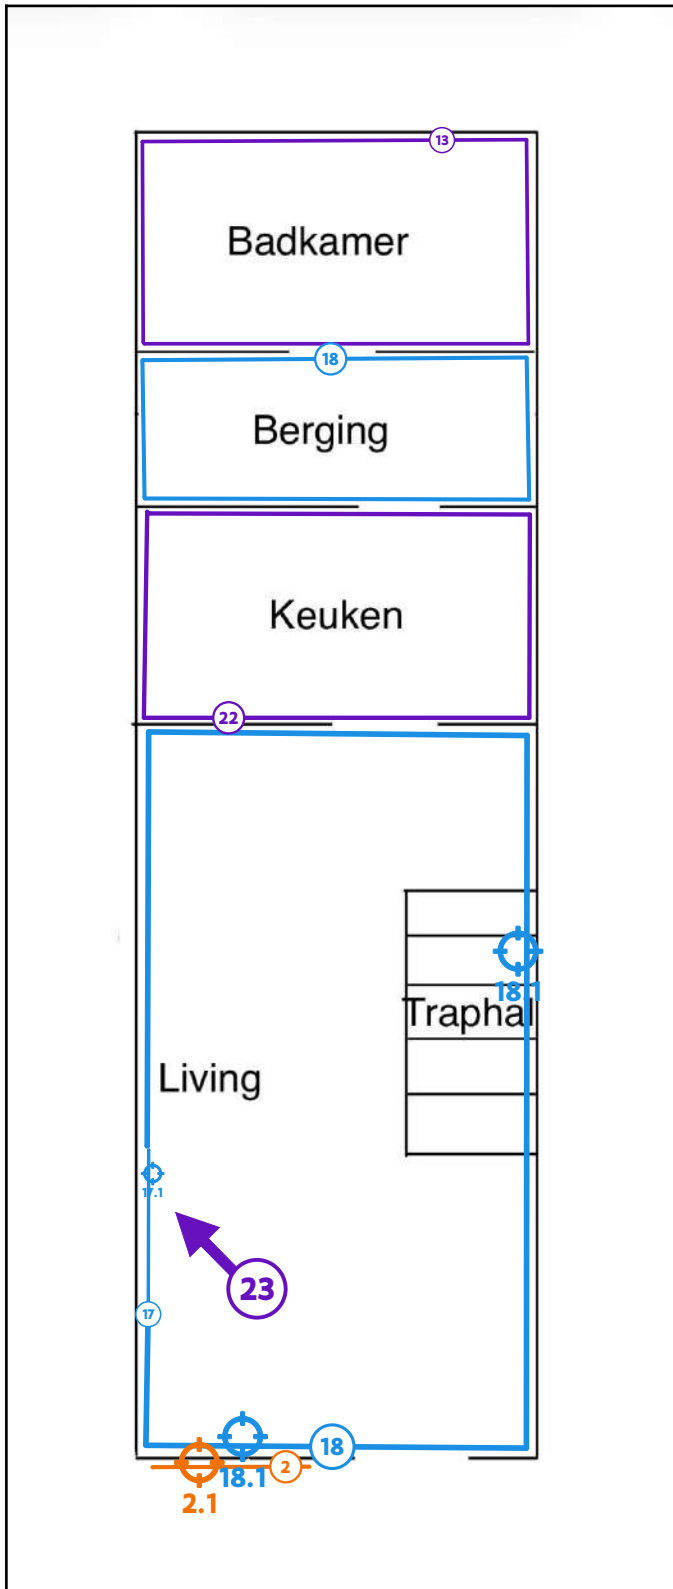
Plan 1.1: Gelijkvloers

2. Mastiek/kit tussen muur en profiel buiten	Asbestmateriaal	Verwijderen
2.1 Code: M08	Puntmonster	-
13. Tegellijm achter wandtegels & plinten	Advies	-
17. Sierplaat schouw	Geen asbest	-
17.1 Code: M09	Puntmonster	-
18. Pleisterwerk wanden	Geen asbest	-
18.1 Code: M01	Mengmonster	-
22. Valse wand(en) gipskarton platen/hout/pvc	Overige ruimte of materiaal	-
23. Rookgaskanalen - niet verdacht	Overige ruimte of materiaal	-

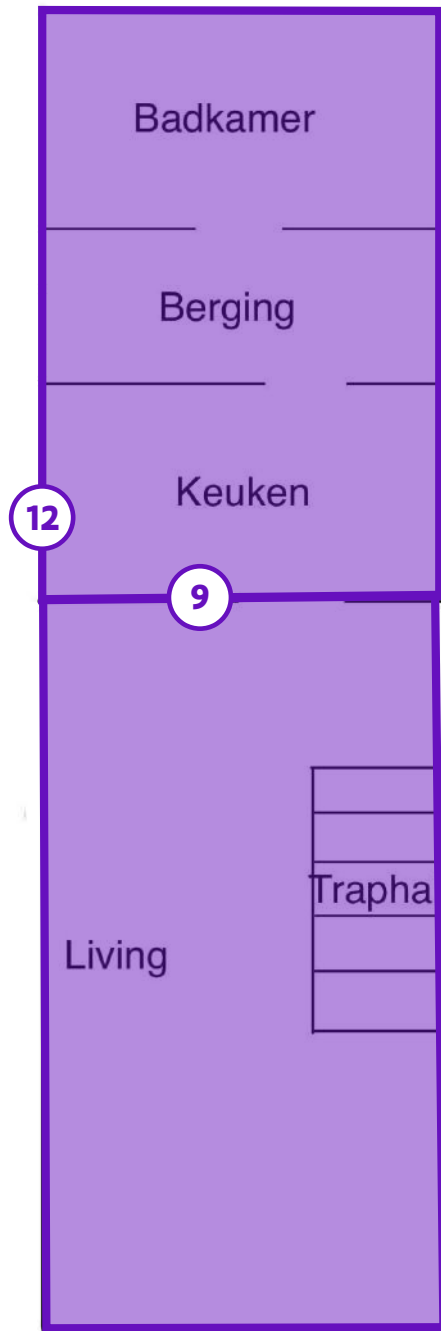
Plan 1.2: Gelijkvloers

9. Vloerbekleding - Niet verdacht	Advies	-
12. Tegellijn onder vloertegels en achter plinttegels	Advies	-
21. Plafondafwerking in gipskarton/hout/pvc	Overige ruimte of materiaal	-

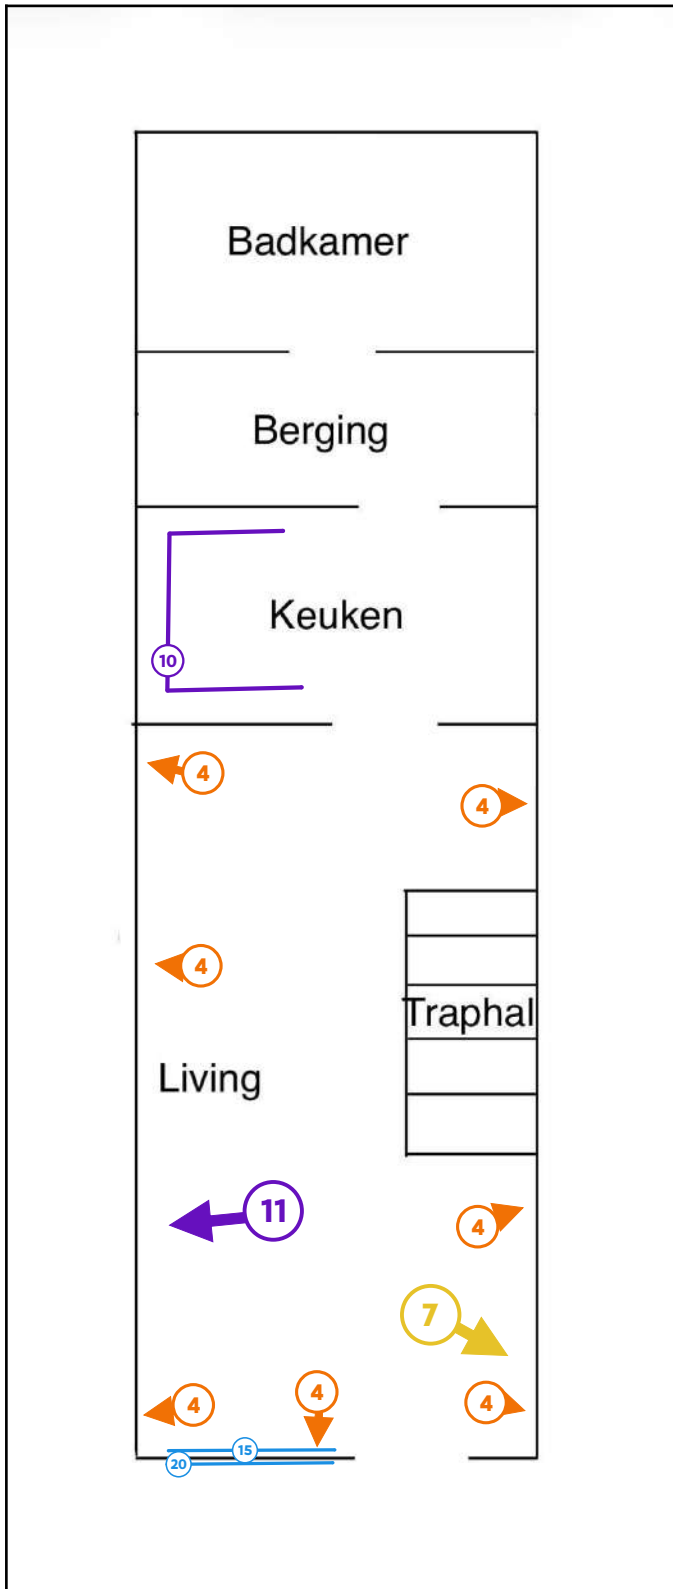
Plan 1.3: Gelijkvloers

4. Bakeliet schakelmateriaal	Asbestmateriaal	Verwijderen
7. Bakeliet meter- en zekering kast	Asbestmateriaal	Zorgvuldig beheren
10. Inbouw keukenkasten	Advies	-
11. Gaskachel	Advies	-
15. Mastiek/kit tussen glas en profiel - Binnen	Geen asbest	-
20. Mastiek/kit tussen glas en profiel - buiten	Geen asbest	-

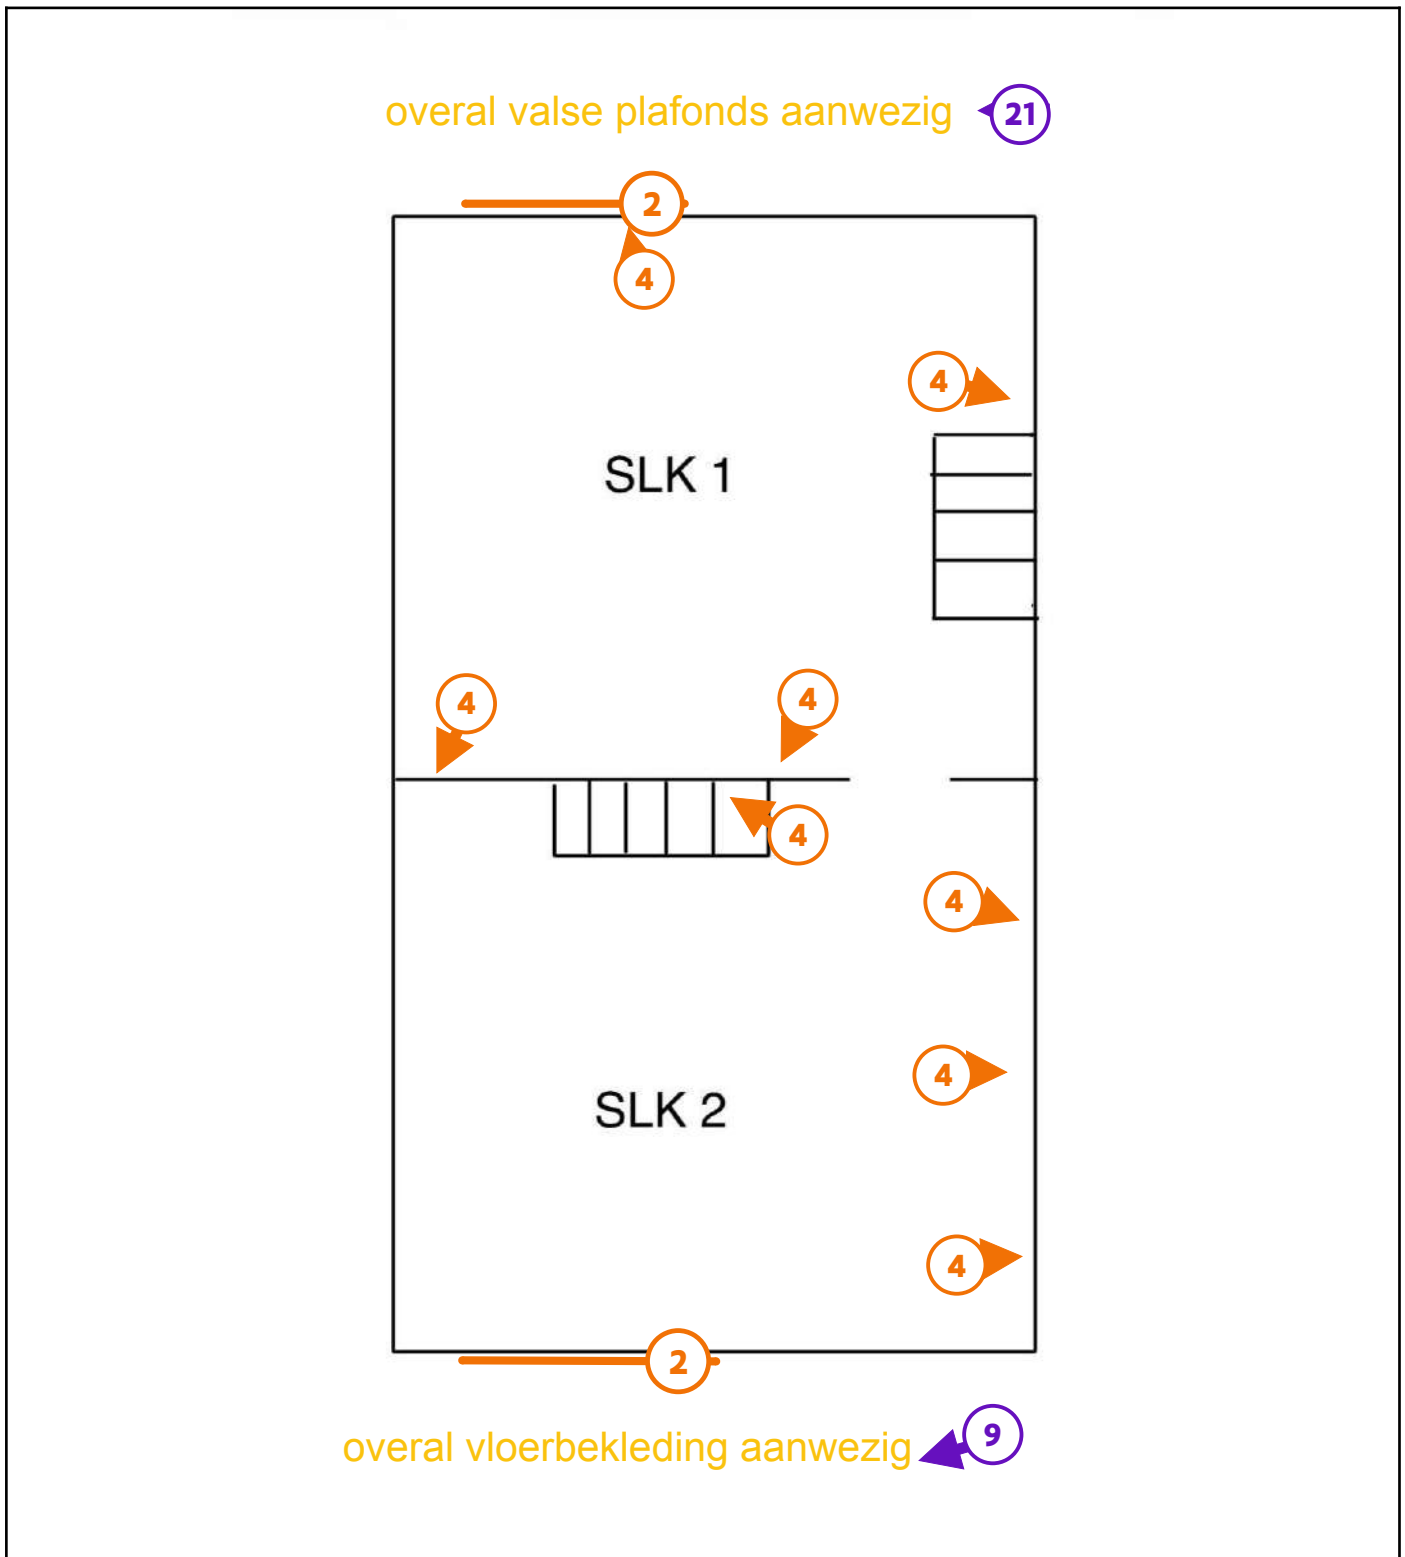
Plan 1.5: Eerste verdieping

2. Mastiek/kit tussen muur en profiel buiten	Asbestmateriaal	Verwijderen
4. Bakeliet schakelmateriaal	Asbestmateriaal	Verwijderen
9. Vloerbekleding - Niet verdacht	Advies	-
21. Plafondafwerking in gipskarton/hout/pvc	Overige ruimte of materiaal	-

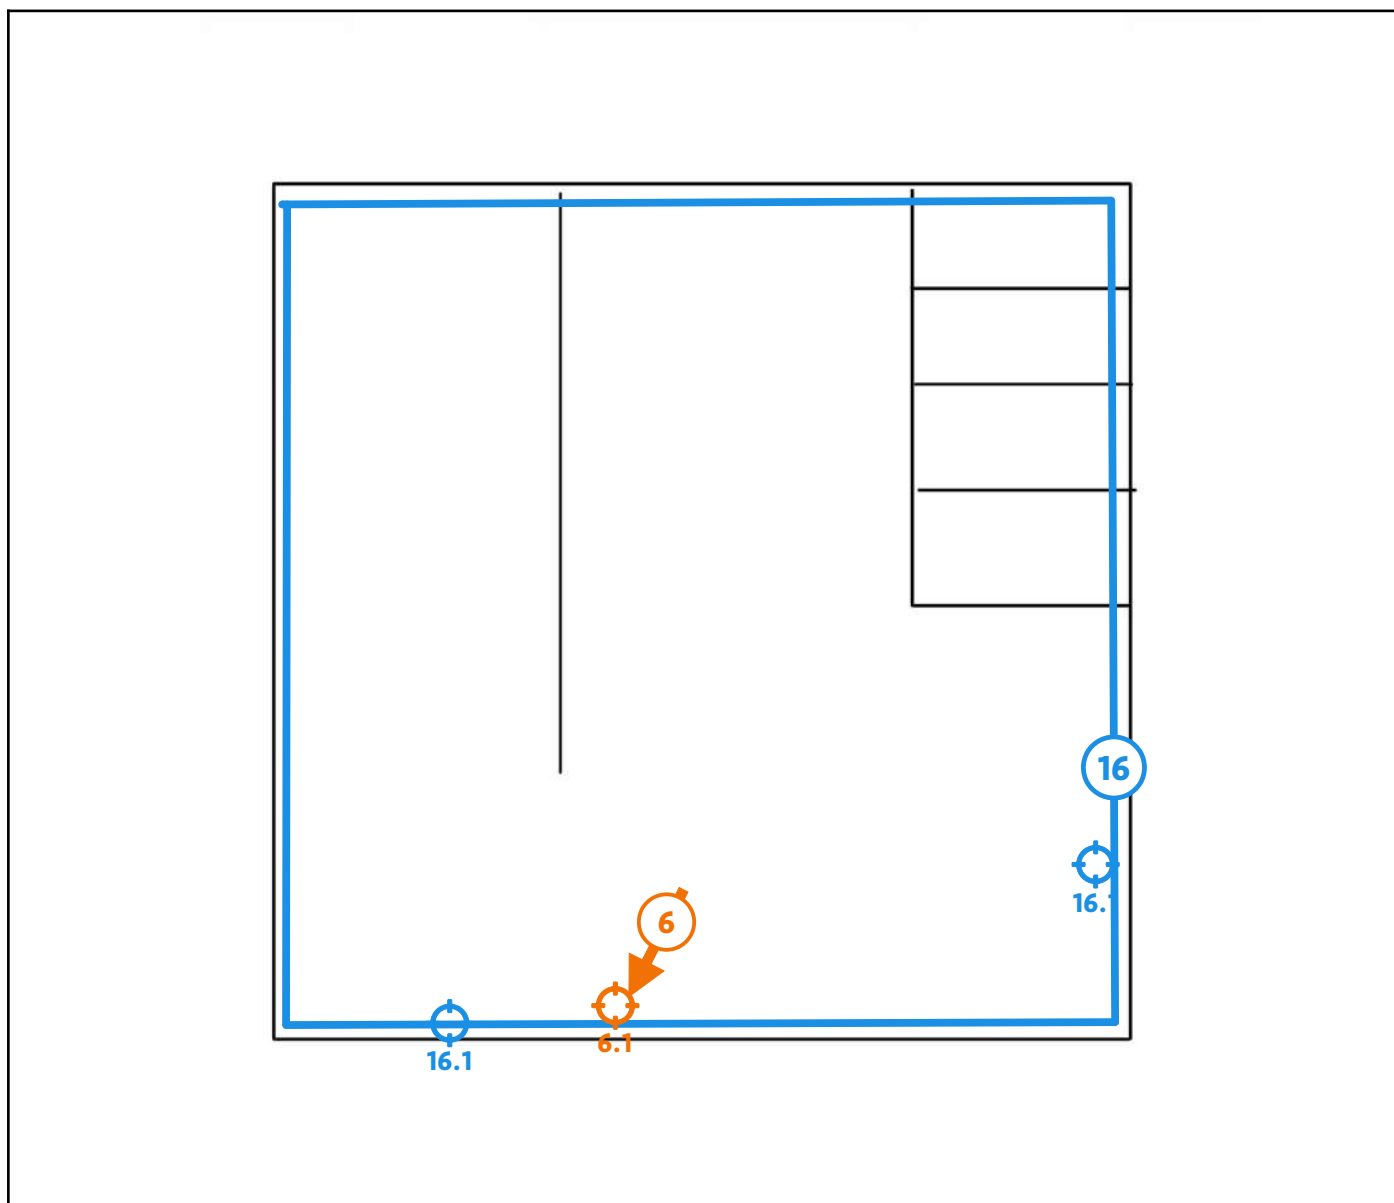
Plan 1.9: Kelder

Beschrijving	Type	Actie
6. Asbestcementbuis kelder	Asbestmateriaal	Maatregelen nemen
6.1 Code: M05	Puntmonster	-
16. Cementering binnen kelder	Geen asbest	-
16.1 Code: M02	Mengmonster	-

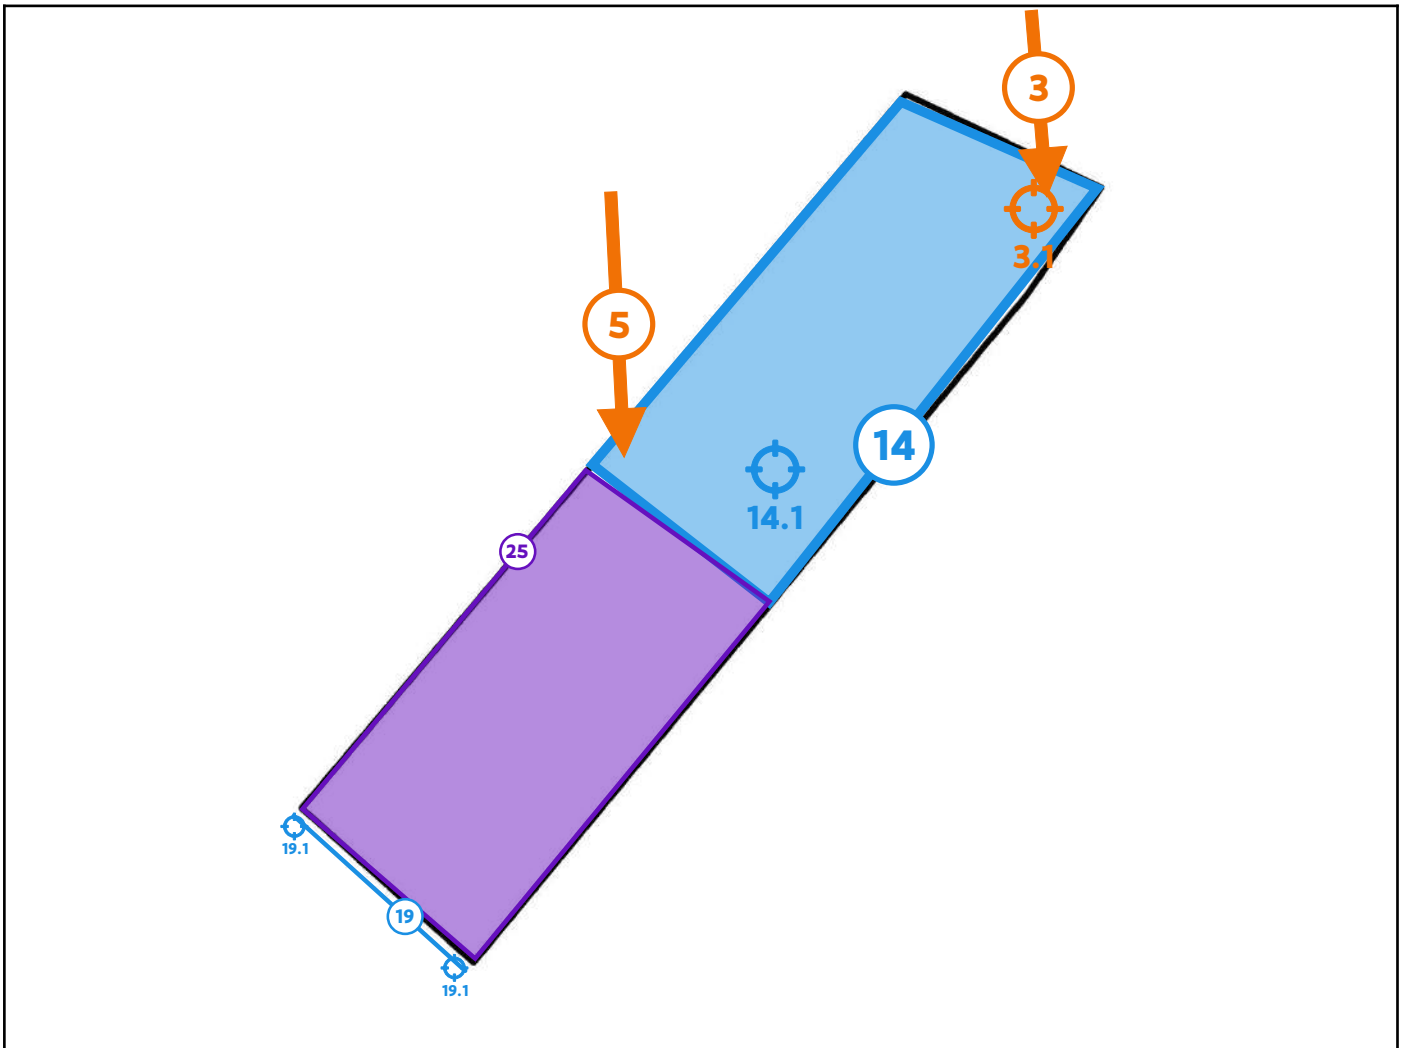
Plan 1.10: Woning plan

Beschrijving	Type	Actie
3. Schouwbus in gesloten systeem badkamer	Asbestmateriaal	Verwijderen
3.1 Code: M10	Puntmonster	-
5. Schouwbus in gesloten systeem keuken	Asbestmateriaal	Verwijderen
14. Dakbedekking - Roofing	Geen asbest	-
14.1 Code: M03	Puntmonster	-
19. Cementering buiten	Geen asbest	-
19.1 Code: M04	Mengmonster	-

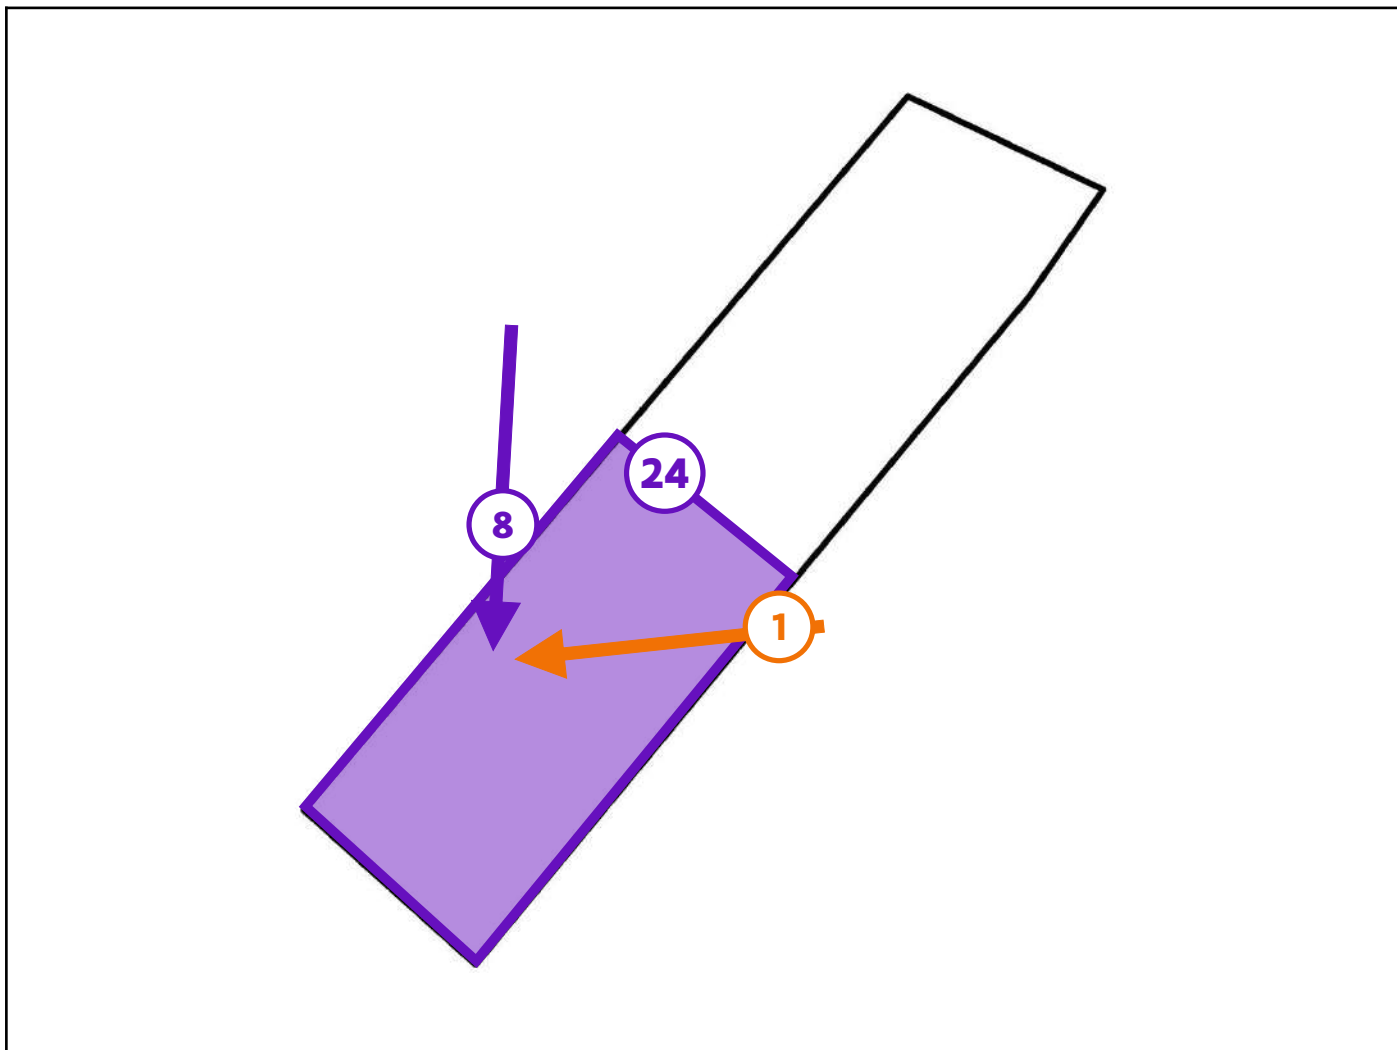
Plan 1.11: Woning plan

Beschrijving	Type	Actie
1. Cementering buiten schouw	Asbestmateriaal	Verwijderen
8. Binnenzijde en bovenzijde van de schouw	Beperking	-
24. Dakbedekking - niet verdacht	Overige ruimte of materiaal	-

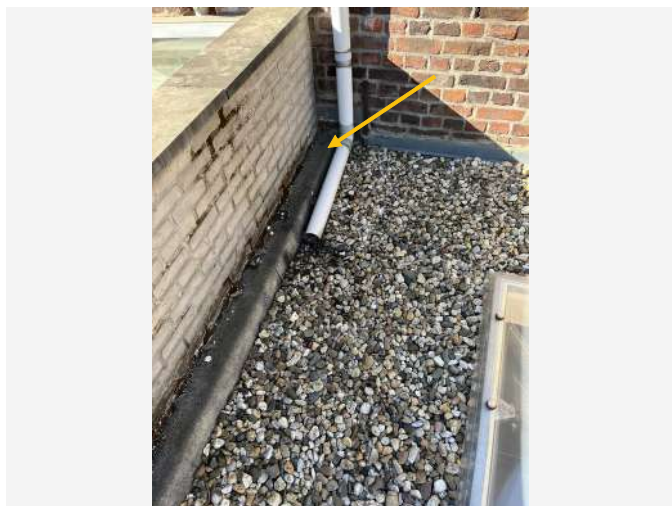
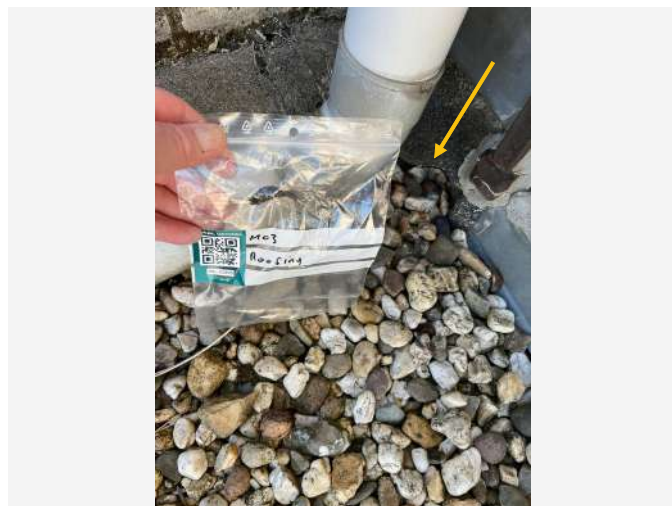
Fiche 14: Dakbedekking - Roofing

Geen asbest

Beschrijving	Dakbedekking - Roofing
Omgeving	Buiten
Primaire drager	Plat dak
Bindmiddel van materiaal	Bitumen (roofing, teer, asfalt)
Gebondenheid op basis van bindmiddel	Hecht
Hoeveelheid (oppervlakte - aantal)	• 26,00 m ² - 1 stuk
Totale oppervlakte	26,00 m ²
Identificatiemethode	Een monstername door de asbestdeskundige met laboanalyse door een asbestlabo.
Destructieve handeling voor identificatie	Nee
Opmerking	<p>Er werd enkel een puntstaal genomen van de bovenste laag. Mogelijks zijn er onderliggende asbestverdachte lagen aanwezig die niet waarneembaar waren tijdens de inspectie. Wanneer bij renovatie- of sloopwerken blijkt dat er nog onderliggende lagen aanwezig zijn dient er hiervan een staal te worden genomen welke door een erkend laboratorium moet worden geanalyseerd.</p> <p>De hoeveelheid betreft een schatting.</p>

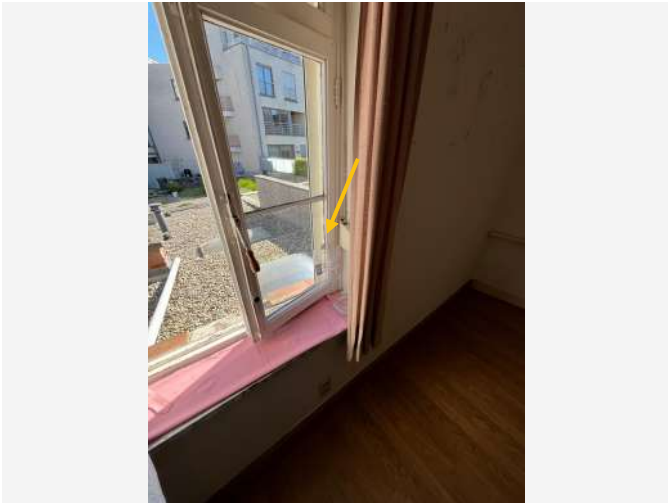
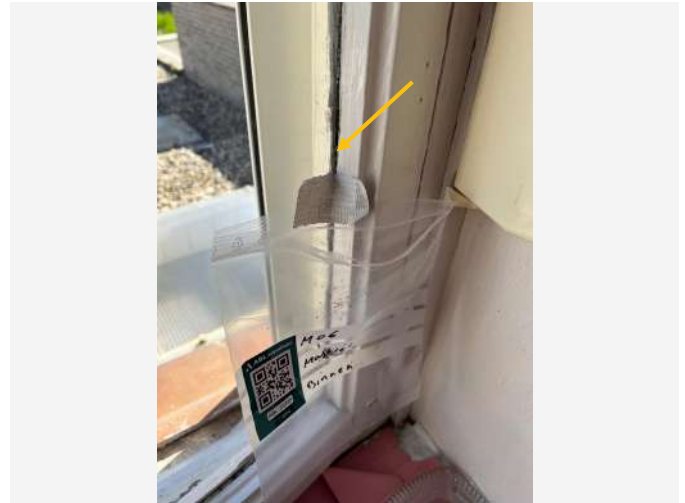
Beschrijving	Mastiek/kit tussen glas en profiel - Binnen
Omgeving	Binnen
Primaire drager	Wandopening verticaal (raam, deur, ...)
Bindmiddel van materiaal	Kitten, mastiek, pasta
Gebondenheid op basis van bindmiddel	Hecht
Hoeveelheid (gewicht - aantal)	<ul style="list-style-type: none">• 1,00 kg - 1 stuk
Totaal gewicht	1,00 kg
Identificatiemethode	Een monstername door de asbestdeskundige met laboanalyse door een asbestlabo.
Destructieve handeling voor identificatie	Nee
Opmerking	De hoeveelheid betreft een schatting.

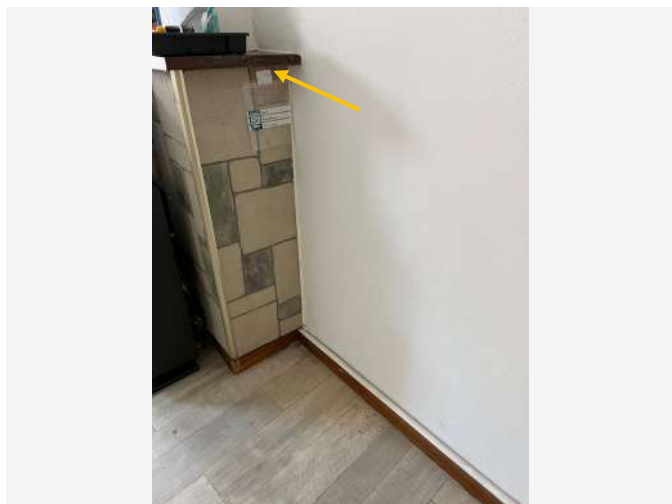
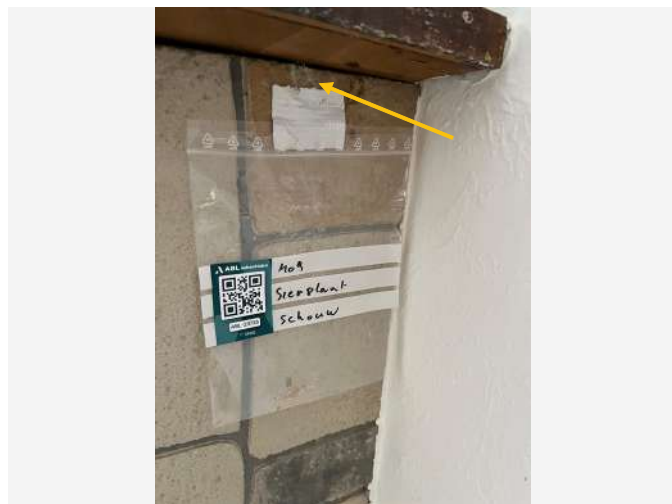
Fiche 17: Sierplaat schouw

Geen asbest

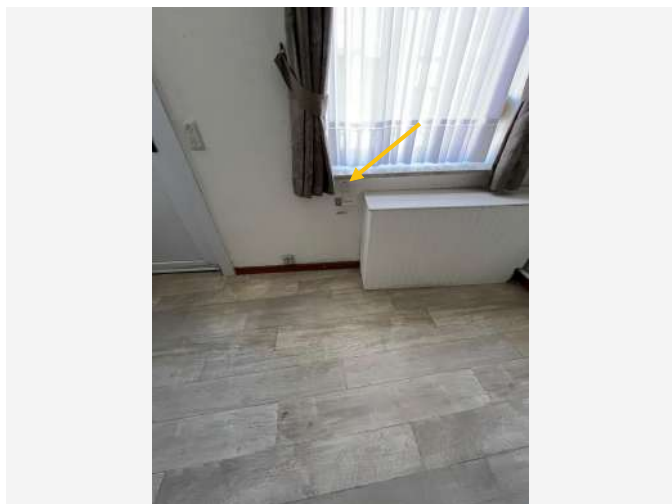
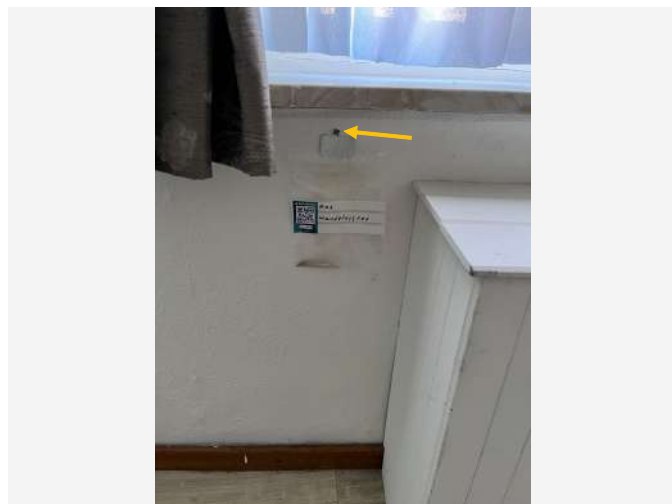
Fiche 18: Pleisterwerk wanden

Geen asbest

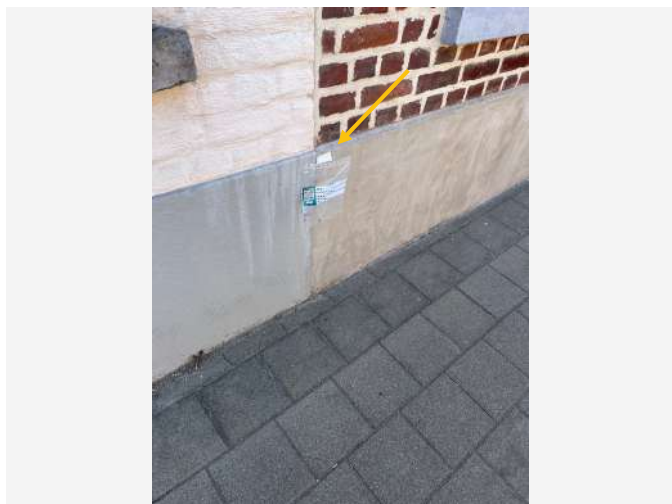
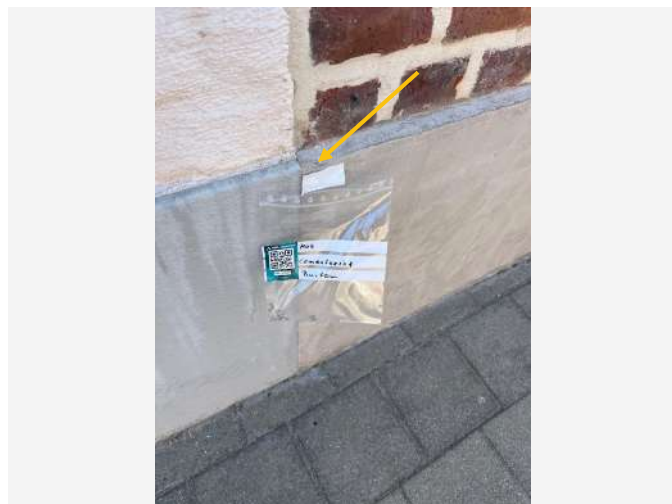
Fiche 19: Cementering buiten

Geen asbest

Beschrijving	Cementering buiten
Omgeving	Buiten
Primaire drager	Wand buitenschil
Bindmiddel van materiaal	Cement
Gebondenheid op basis van bindmiddel	Hecht
Hoeveelheid (oppervlakte - dikte - aantal)	• 3,00 m ² - 0,50 cm - 1 stuk
Totaal volume	0,015 m ³
Identificatiemethode	Een monstername door de asbestdeskundige met laboanalyse door een asbestlabo.
Destructieve handeling voor identificatie	Nee
Opmerking	De hoeveelheid betreft een schatting.
