# Asbestinventarisatetest

Martelarenlaan 6, 3150 Haacht

Attestnummer : 20231215-000196.000

## Niet-asbestveilig

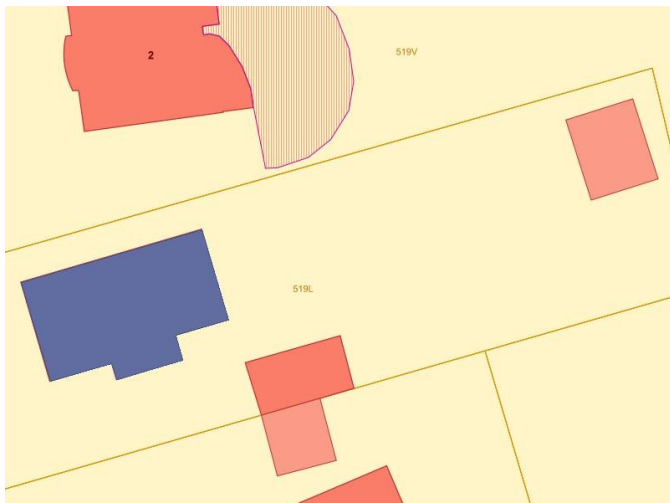
## Zone 1: Hoofdgebouw

- 2 Asbestmaterialen**
- 1 Beperkingen**
- 0 Uitsluitingen
- 0 Roerende goederen
- 0 Puin, steenslag, (water)bodem
- 3 Adviezen**
- 3 Geen asbest**

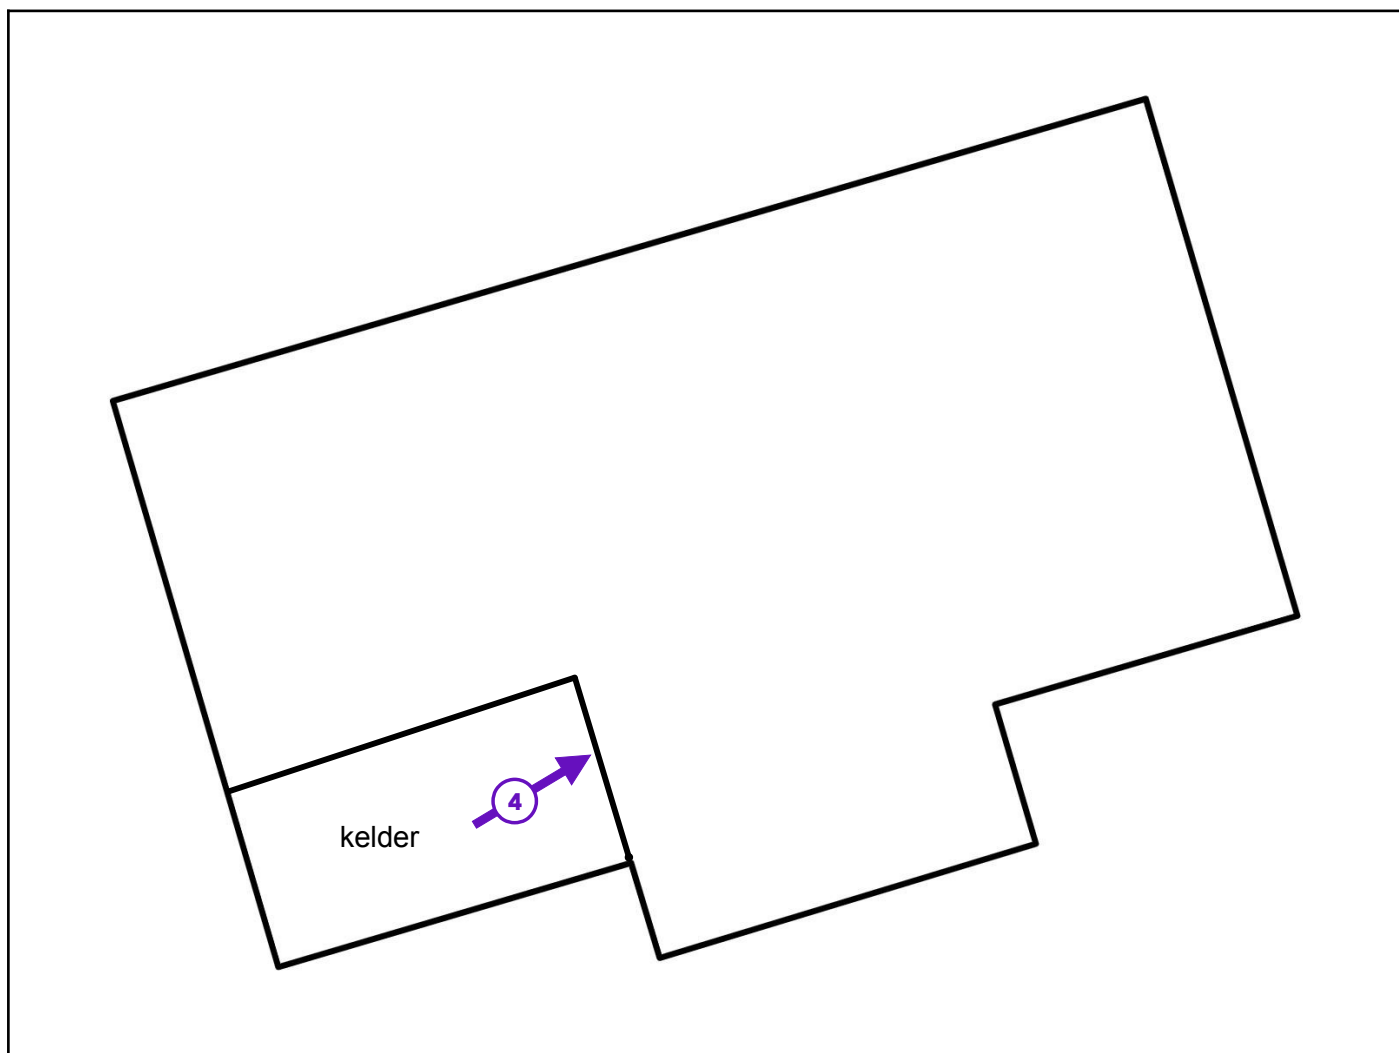
## Plan 1.1: kelder

Beschrijving	Type	Actie
4. bakeliet	Advies	-

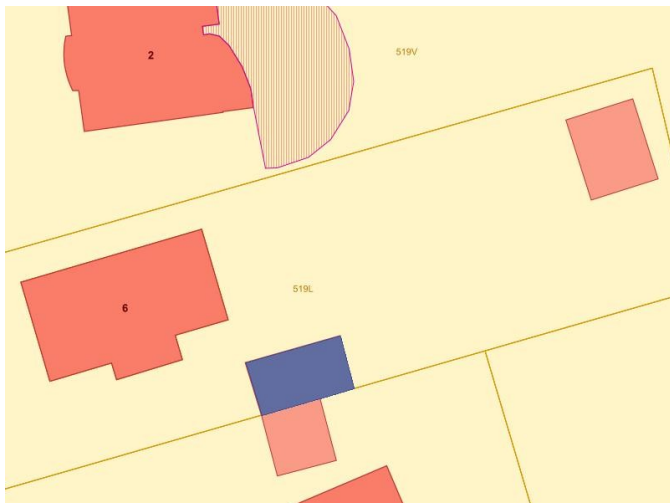
## Zone 2: Hoofdgebouw

- 0 Asbestmaterialen
- 1 Beperkingen**
- 0 Uitsluitingen
- 0 Roerende goederen
- 0 Puin, steenslag, (water)bodem
- 0 Adviezen
- 0 Geen asbest

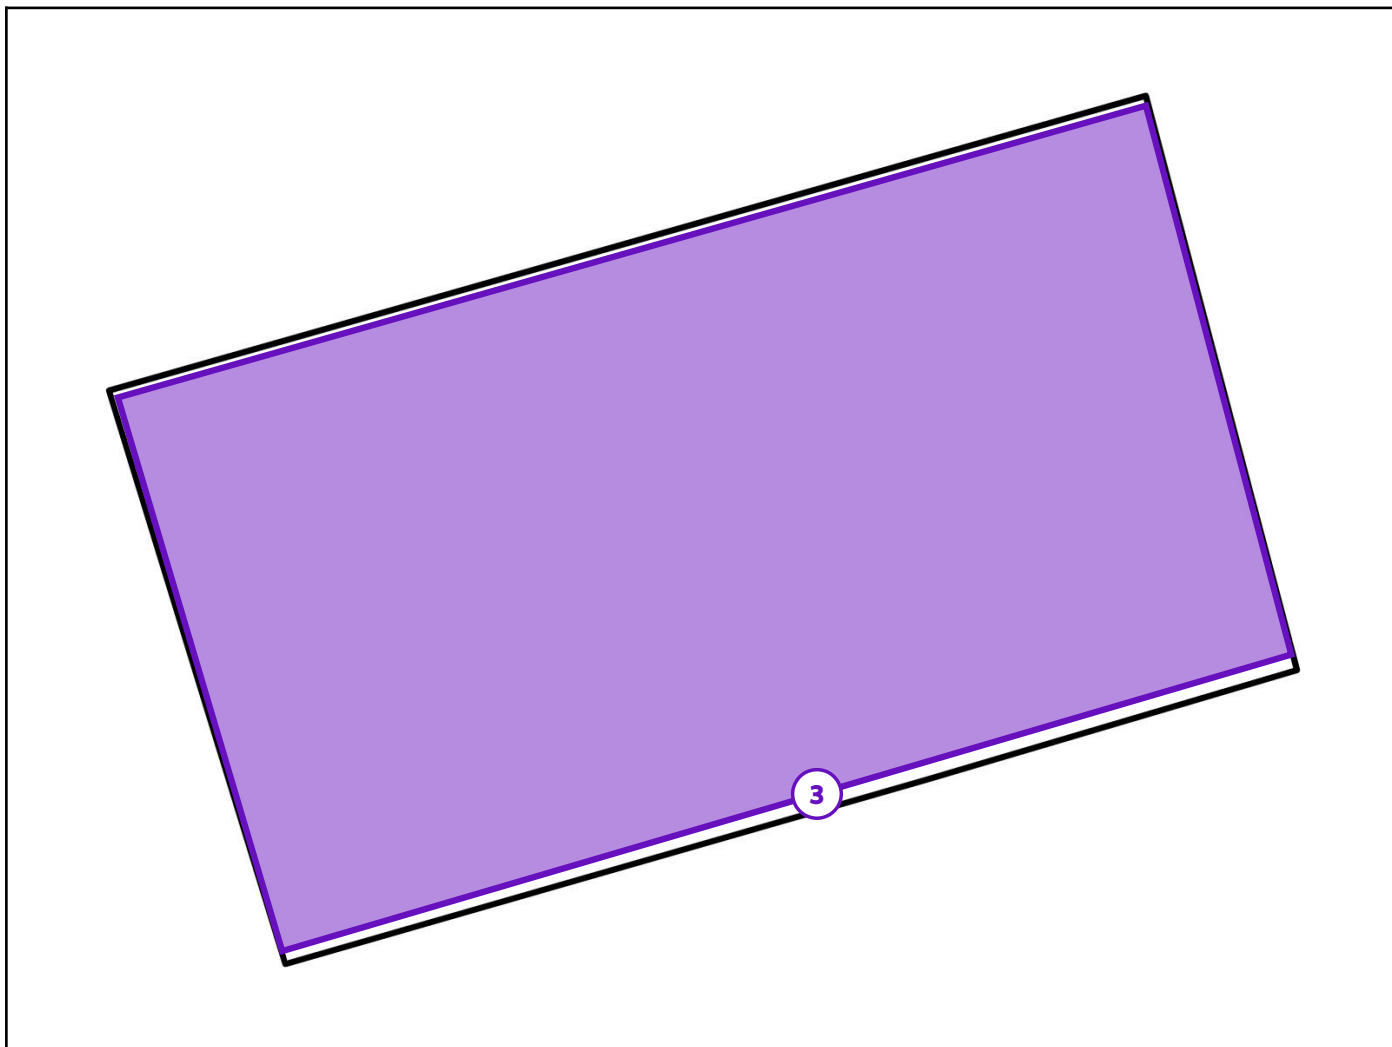
## Plan 2.1: Grondplan

Beschrijving	Type	Actie
3. plat dak	Beperking	-

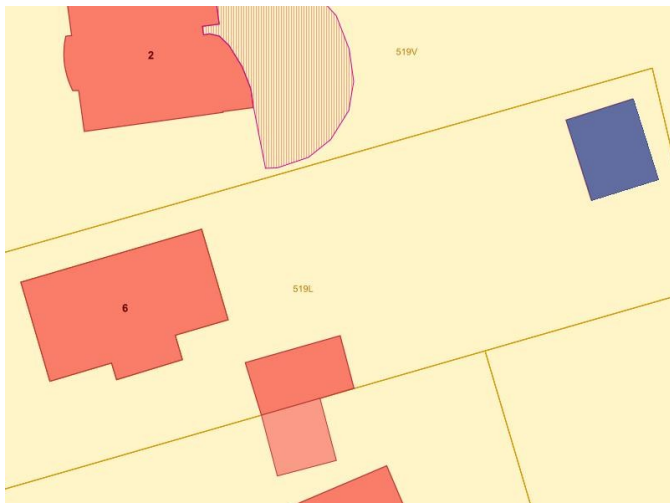
## Zone 3: Bijgebouw

- 0 Asbestmaterialen
- 0 Beperkingen
- 0 Uitsluitingen
- 0 Roerende goederen
- 0 Puin, steenslag, (water)bodem
- 1 Adviezen**
- 0 Geen asbest

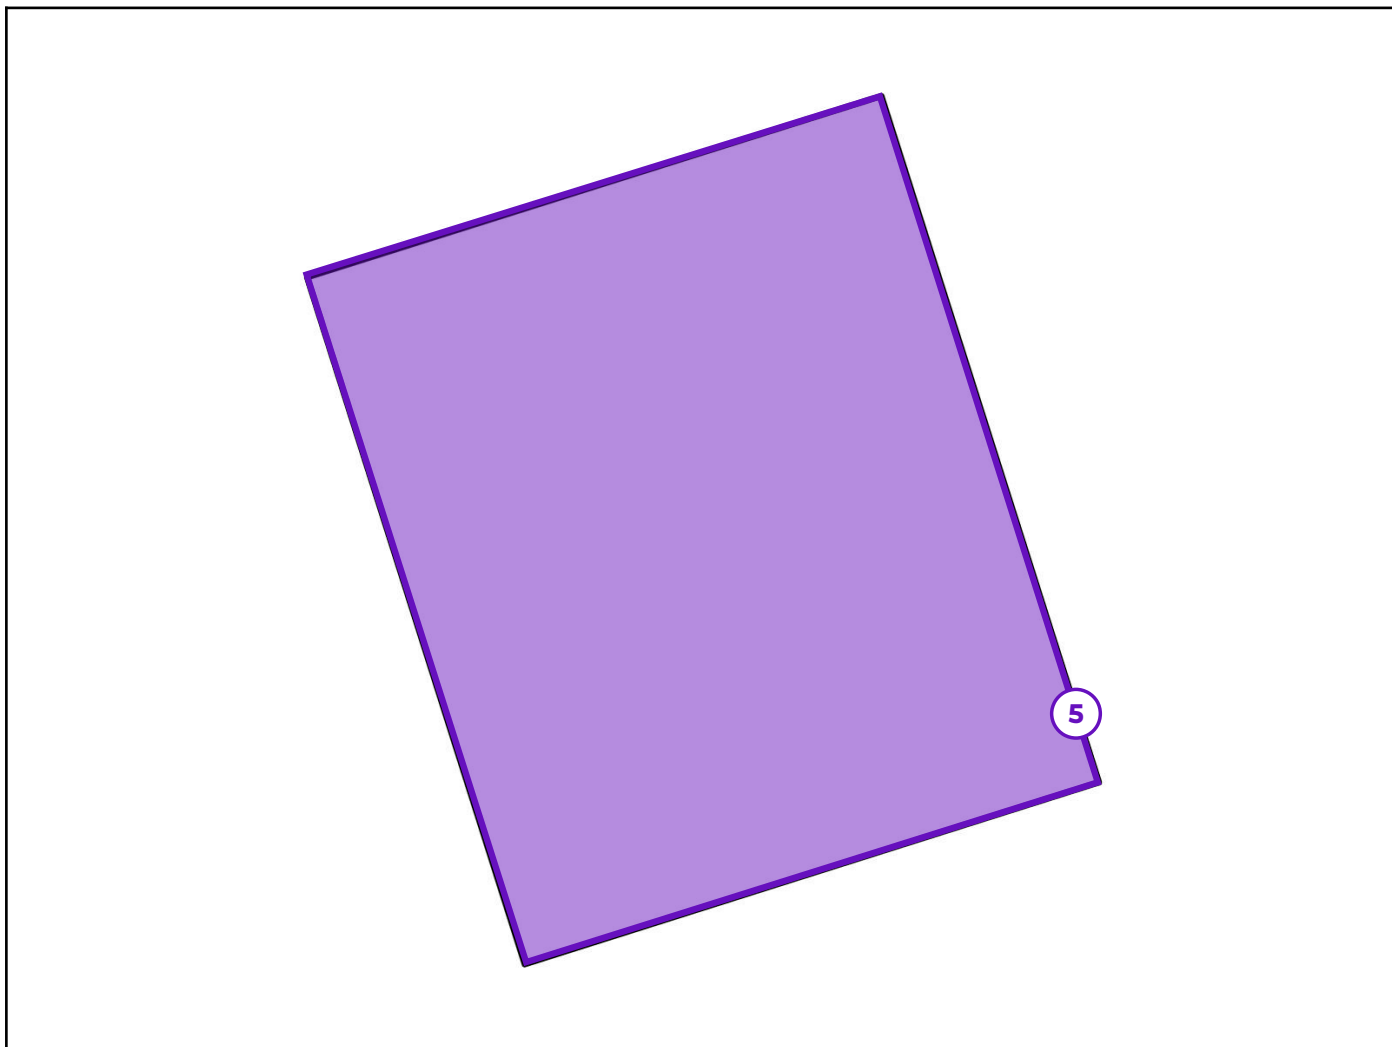
## Plan 3.1: Bijgebouw plan

Beschrijving	Type	Actie
5. tuinhuis	Advies	-
