# Asbestinventarisatetest

Naamsevest 80, 3000 Leuven  
Gemeenschappelijke delen

Attestnummer : 20221215-000114.000

Uitgegeven op : 15.12.2022

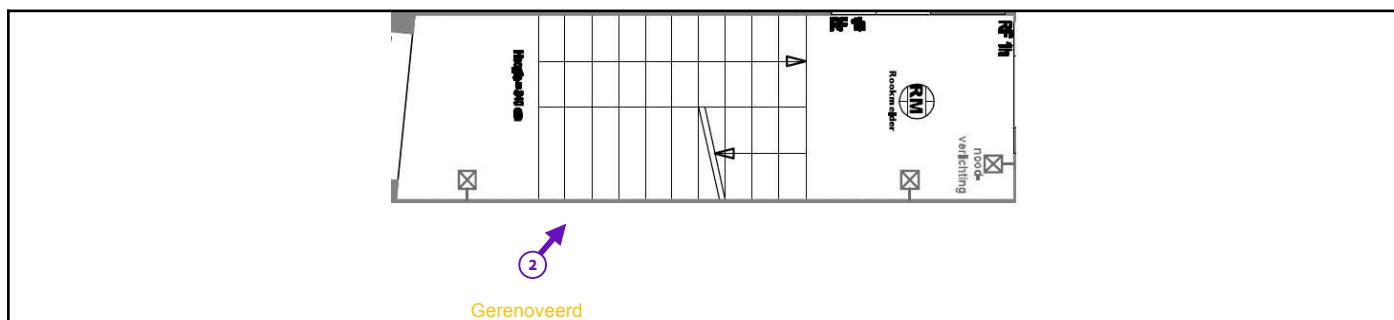
## Plan 2.1: Plan 1e

| Beschrijving | Type | Actie |
|---|---|---|
| 2. 0e, 1e, 2e, 3e verdieping zijn gerenoveerd | Advies | - |

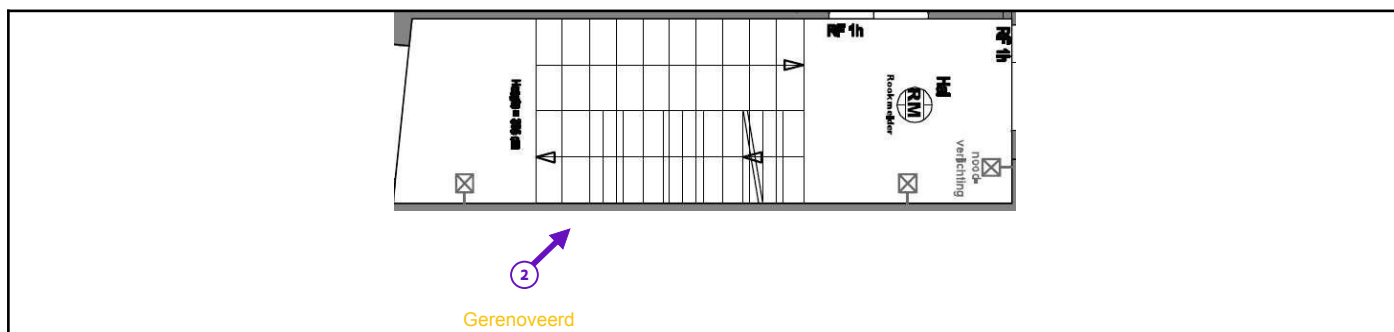
## Plan 3.1: Plan 2de

| Beschrijving | Type | Actie |
|---|---|---|
| 2. 0e, 1e, 2e, 3e verdieping zijn gerenoveerd | Advies | - |
