Asbestinventarisatetest

Rondomstraat 26, 8480 Ichtegem

Attestnummer : 20260303-000240.000

Niet-asbestveilig

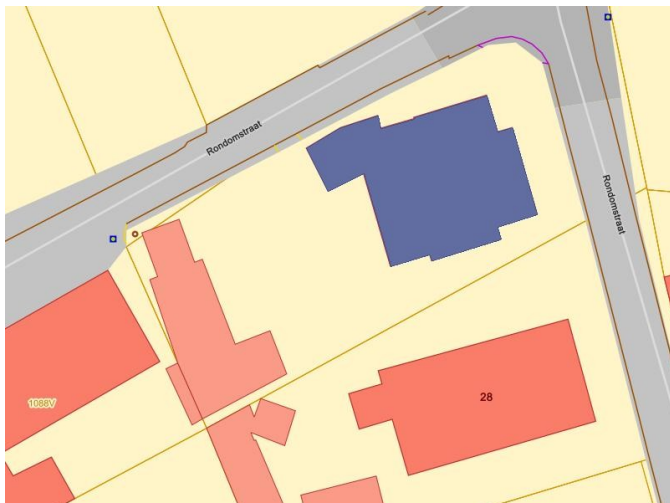
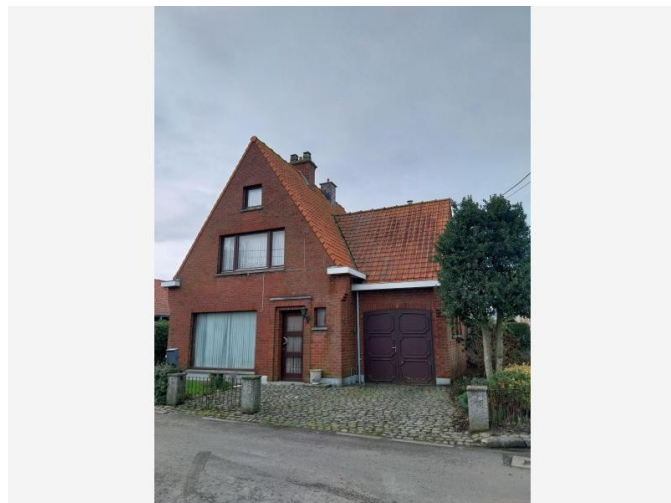
Zone 1: Hoofdgebouw

Tijdens de inspectie vastgesteld:

- 4 Asbestmaterialen**
- 0 Beperkingen
- 0 Uitsluitingen
- 0 Roerende goederen
- 0 Puin, steenslag, (water)bodem
- 0 Adviezen
- 2 Geen asbest**

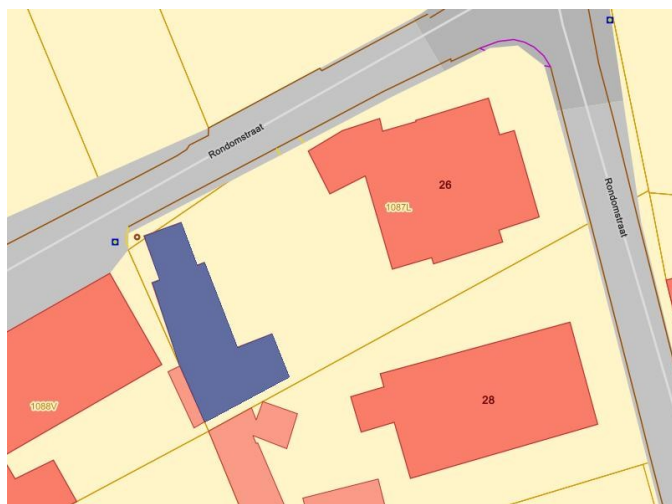
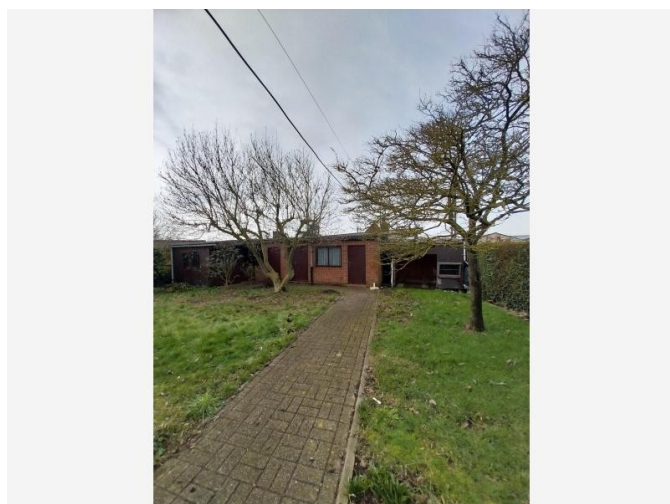
Zone 2: Bijgebouw

Tijdens de inspectie vastgesteld:

3 Asbestmaterialen
