Asbestinventarisatetest

Groeninge 37/202, 8000 Brugge

Attestnummer : 20260402-000085.000

Niet-asbestveilig

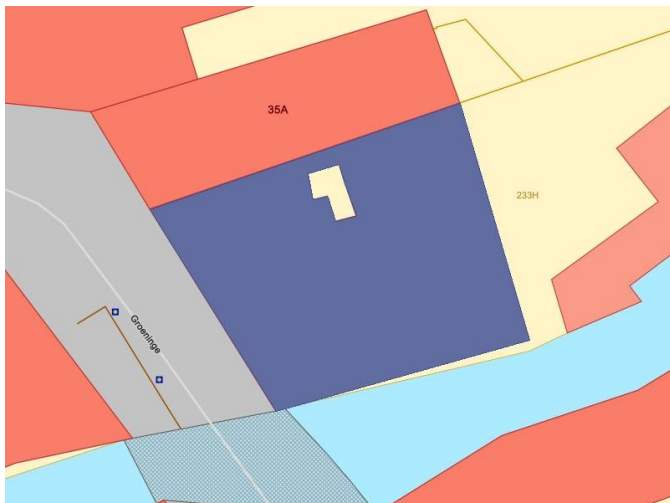
Zone 1: Hoofdgebouw

Tijdens de inspectie vastgesteld:

- 3 Asbestmaterialen**
- 0 Beperkingen
- 0 Uitsluitingen
- 0 Roerende goederen
- 0 Puin, steenslag, (water)bodem
- 4 Adviezen**
- 3 Geen asbest**
