# Asbestinventarisatattest

Jan Breydellaan 32/0001, 8200 Brugge

Attestnummer : 20260826-000326.000

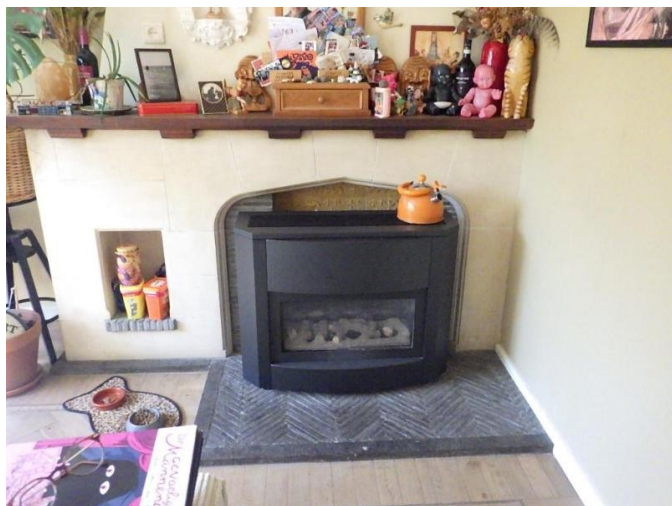
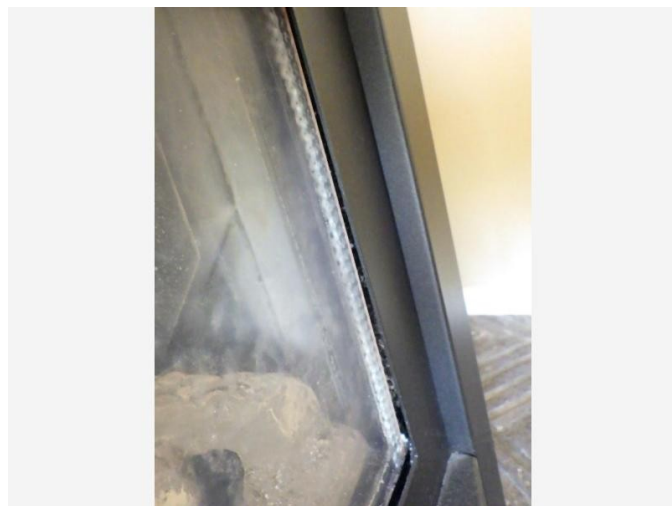
Situeringfoto

### Informatie over een niet-asbestverdacht materiaal

| Basis voor advies | De asbestdeskundige beoordeelt het materiaal als niet-asbestverdacht. |

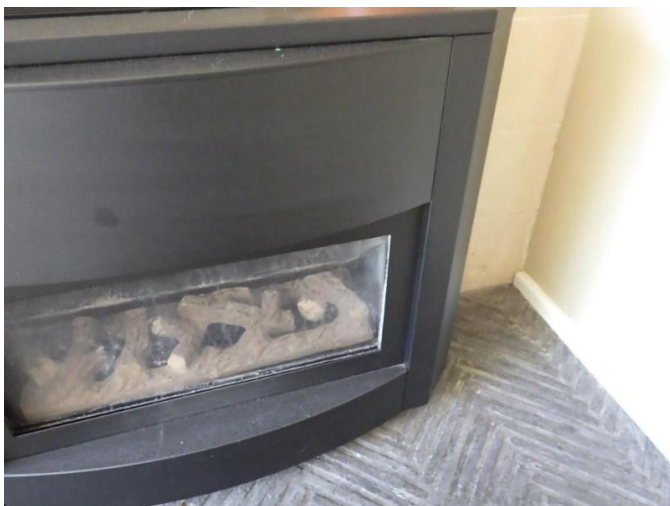
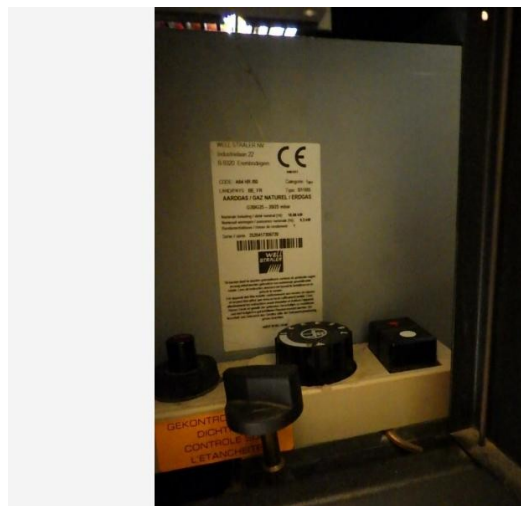
Situeringfoto

### Informatie over een niet-asbestverdacht materiaal

| Basis voor advies | De asbestdeskundige beoordeelt het materiaal als niet-asbestverdacht. |

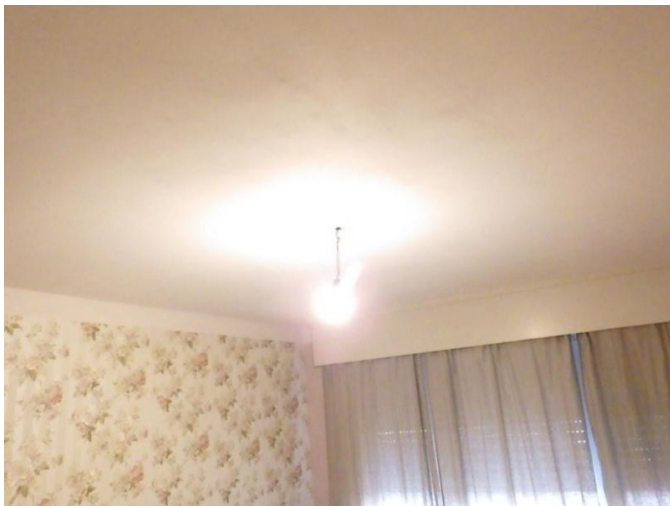
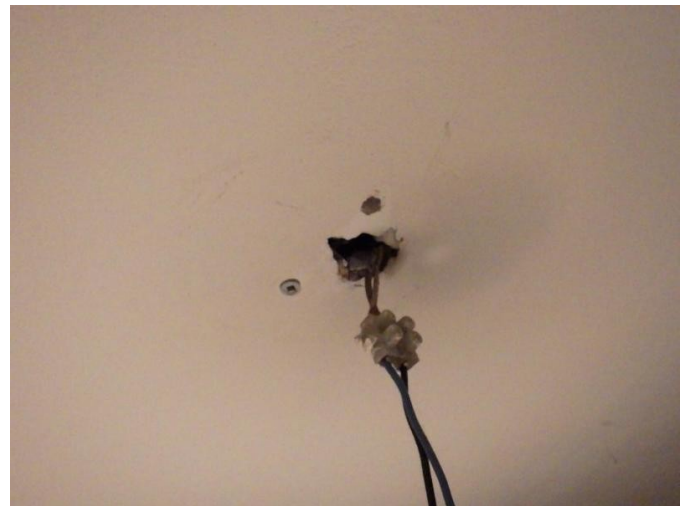
Situeringfoto

### Informatie over een niet-asbestverdacht materiaal

| Basis voor advies | De asbestdeskundige beoordeelt het materiaal als niet-asbestverdacht. |

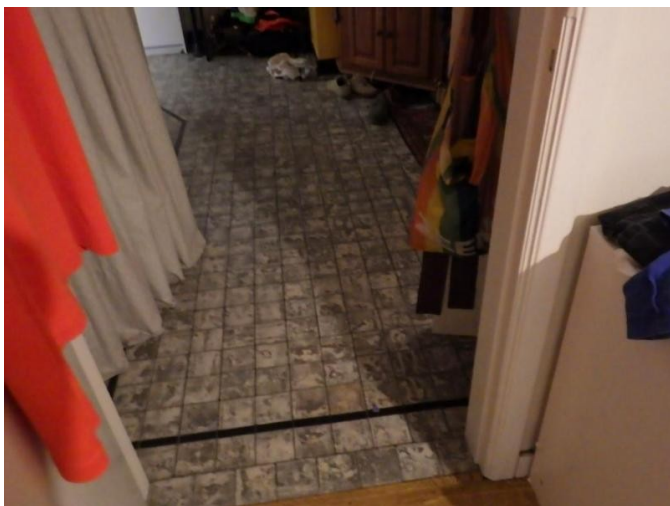
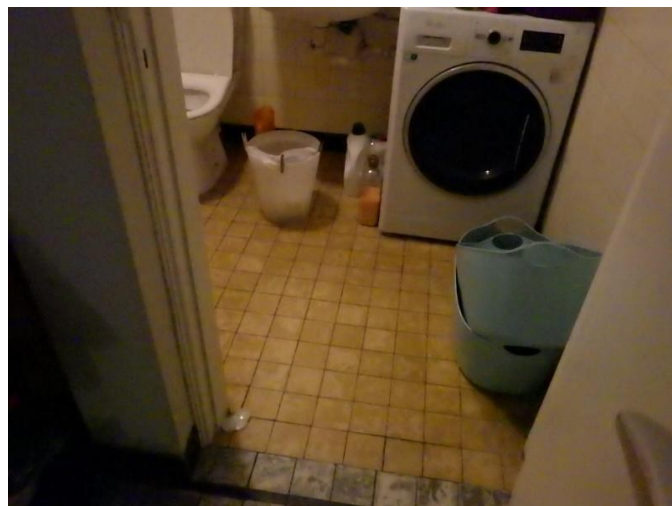
Situeringfoto

### Informatie over een materiaal dat de asbestdeskundige niet kan waarnemen of vaststellen

| Basis voor advies | Beoordeling op basis van expertise met een vaststelling door de asbestdeskundige. |

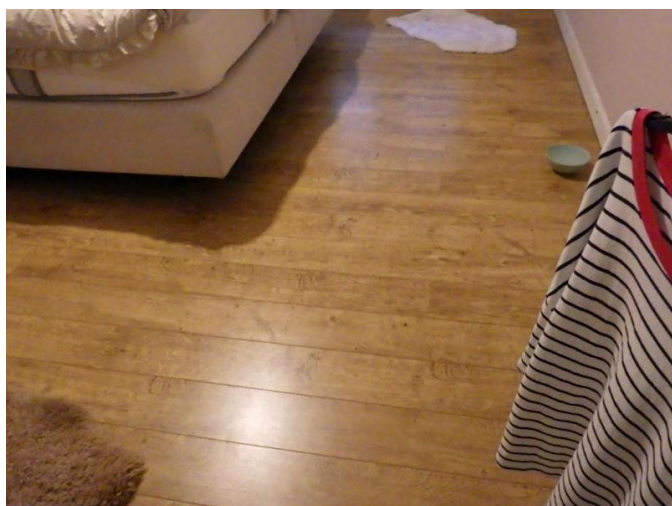
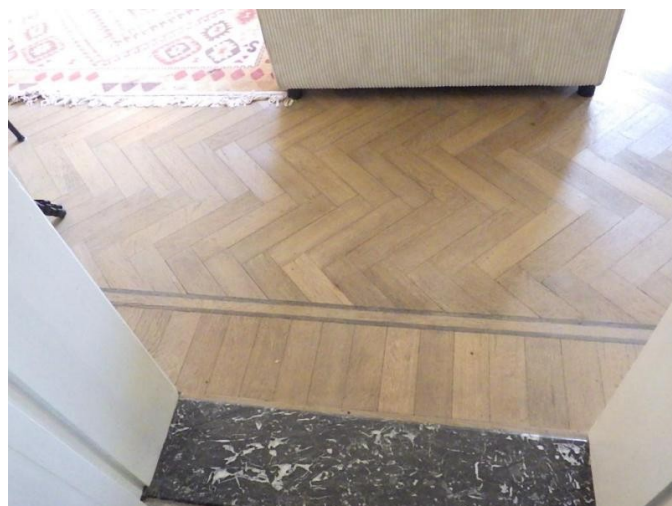
Situeringfoto

### Informatie over een materiaal dat de asbestdeskundige niet kan waarnemen of vaststellen

| Basis voor advies | Beoordeling op basis van expertise met een vaststelling door de asbestdeskundige. |

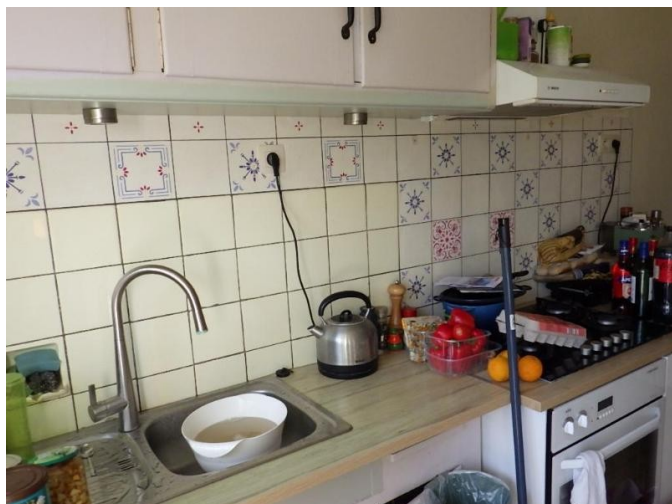
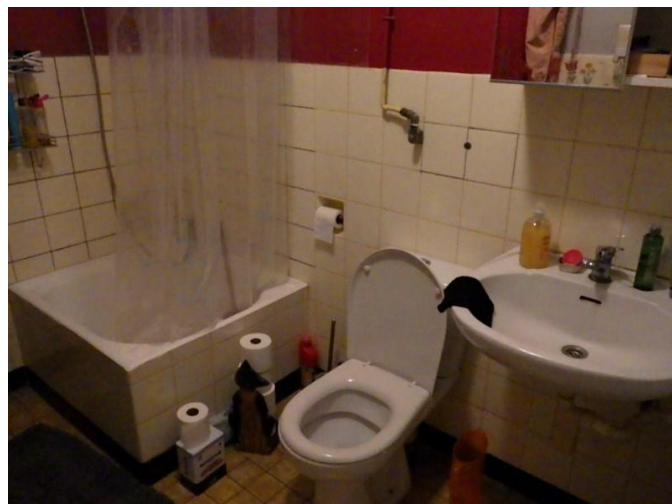
Situeringfoto

### Extra informatie bij een onderzoeksbepanking
