Asbestinventarisatetest

Voormuide 56, 9000 Gent

Attestnummer : 20240417-000414.000

Uitgegeven op : 17.04.2024

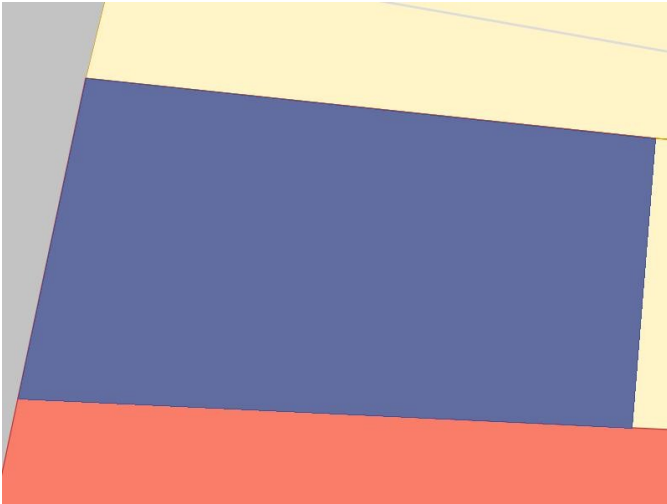
Zone 1: Hoofdgebouw

- 1 Asbestmateriaal**
- 1 Beperking**
- 0 Uitsluiting
- 0 Roerend goed
- 0 Puin, steenslag, (water)bodem
- 1 Advies**
- 3 Geen asbest**

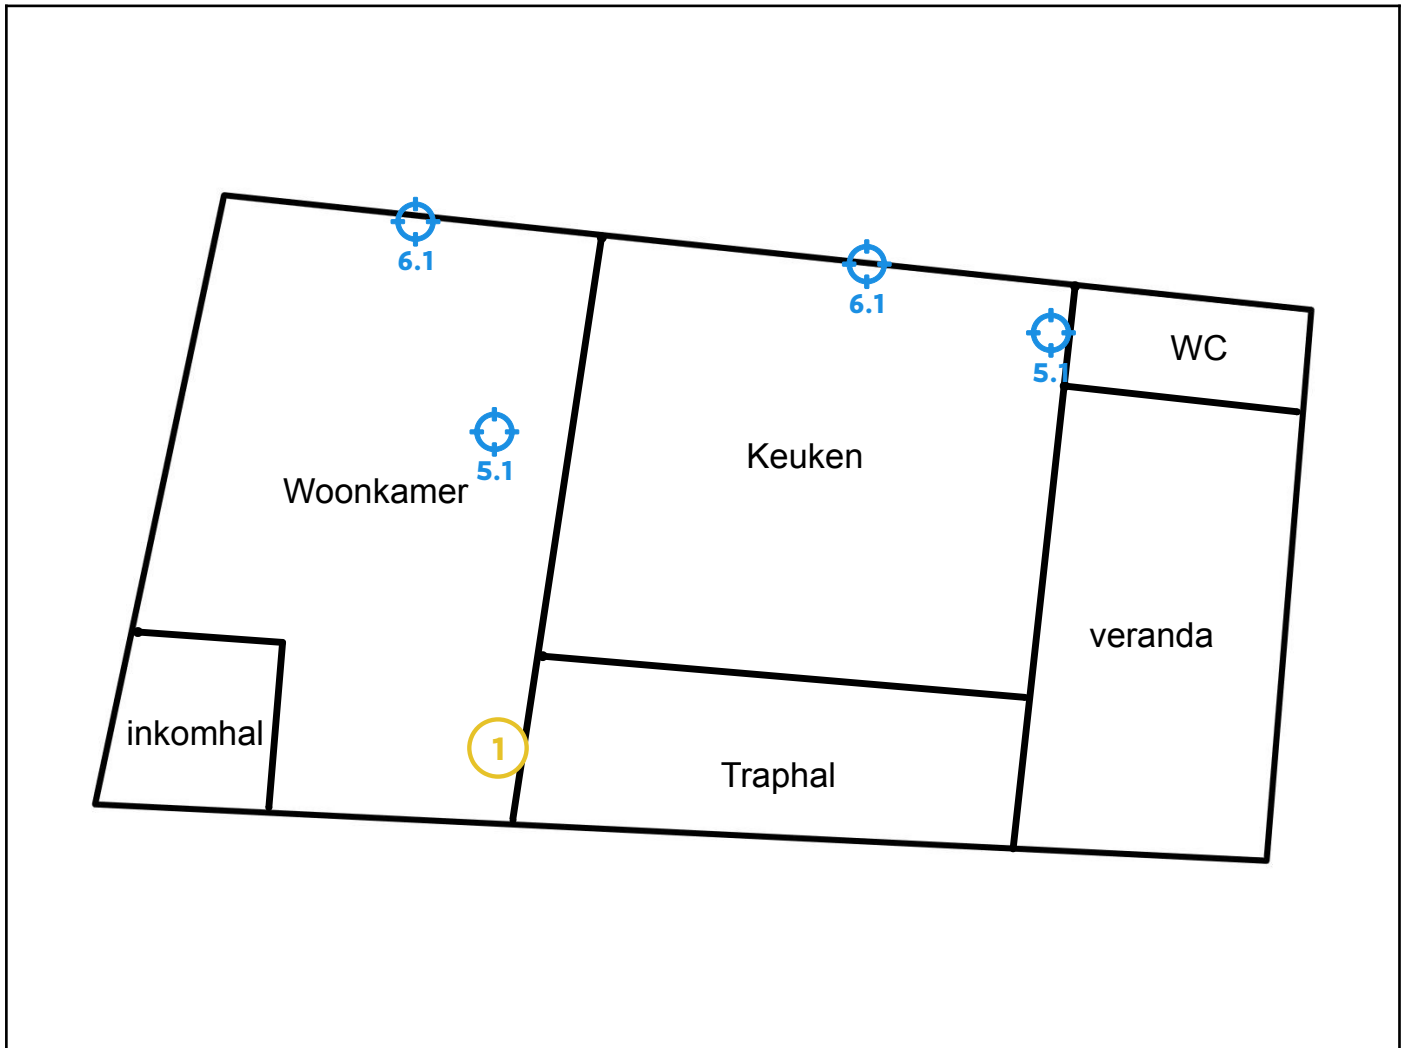
Plan 1.2: Gelijkvloers

Beschrijving	Type	Actie
1. Bakeliet schakelaars	Asbestmateriaal	Zorgvuldig beheren
5. Pleisterwerk plafond	Geen asbest	-
5.1 Code: P126-M002	Mengmonster	-
6. Pleisterwerk wand	Geen asbest	-
6.1 Code: P126-M001	Mengmonster	-

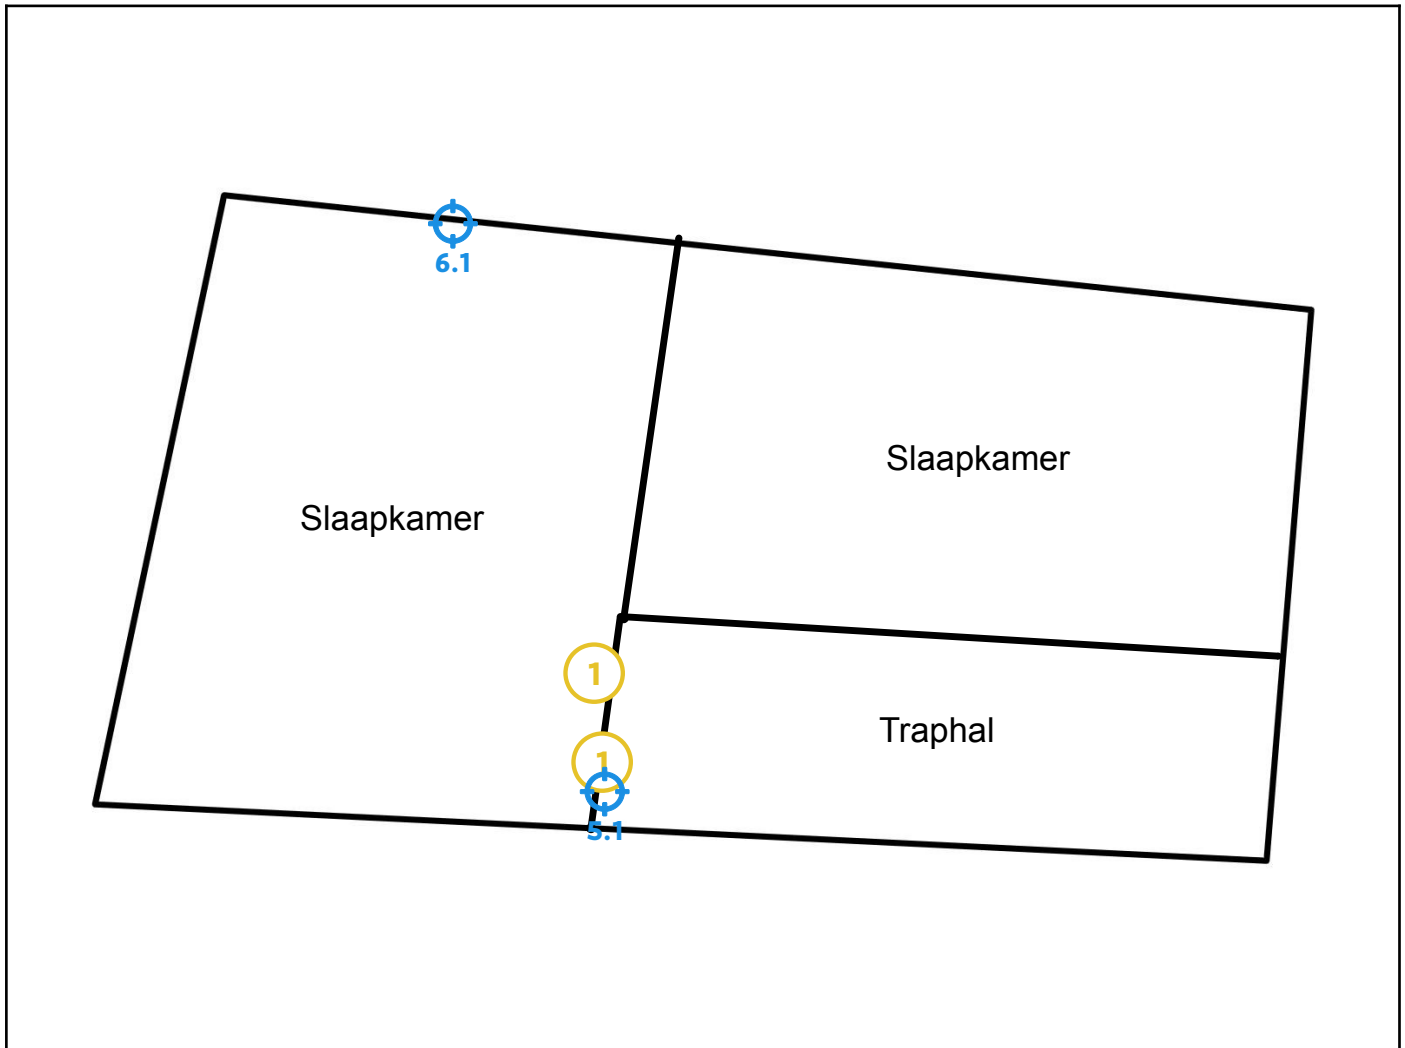
Plan 1.3: Eerste verdieping

Beschrijving	Type	Actie
1. Bakeliet schakelaars	Asbestmateriaal	Zorgvuldig beheren
5. Pleisterwerk plafond	Geen asbest	-
5.1 Code: P126-M002	Mengmonster	-
6. Pleisterwerk wand	Geen asbest	-
6.1 Code: P126-M001	Mengmonster	-

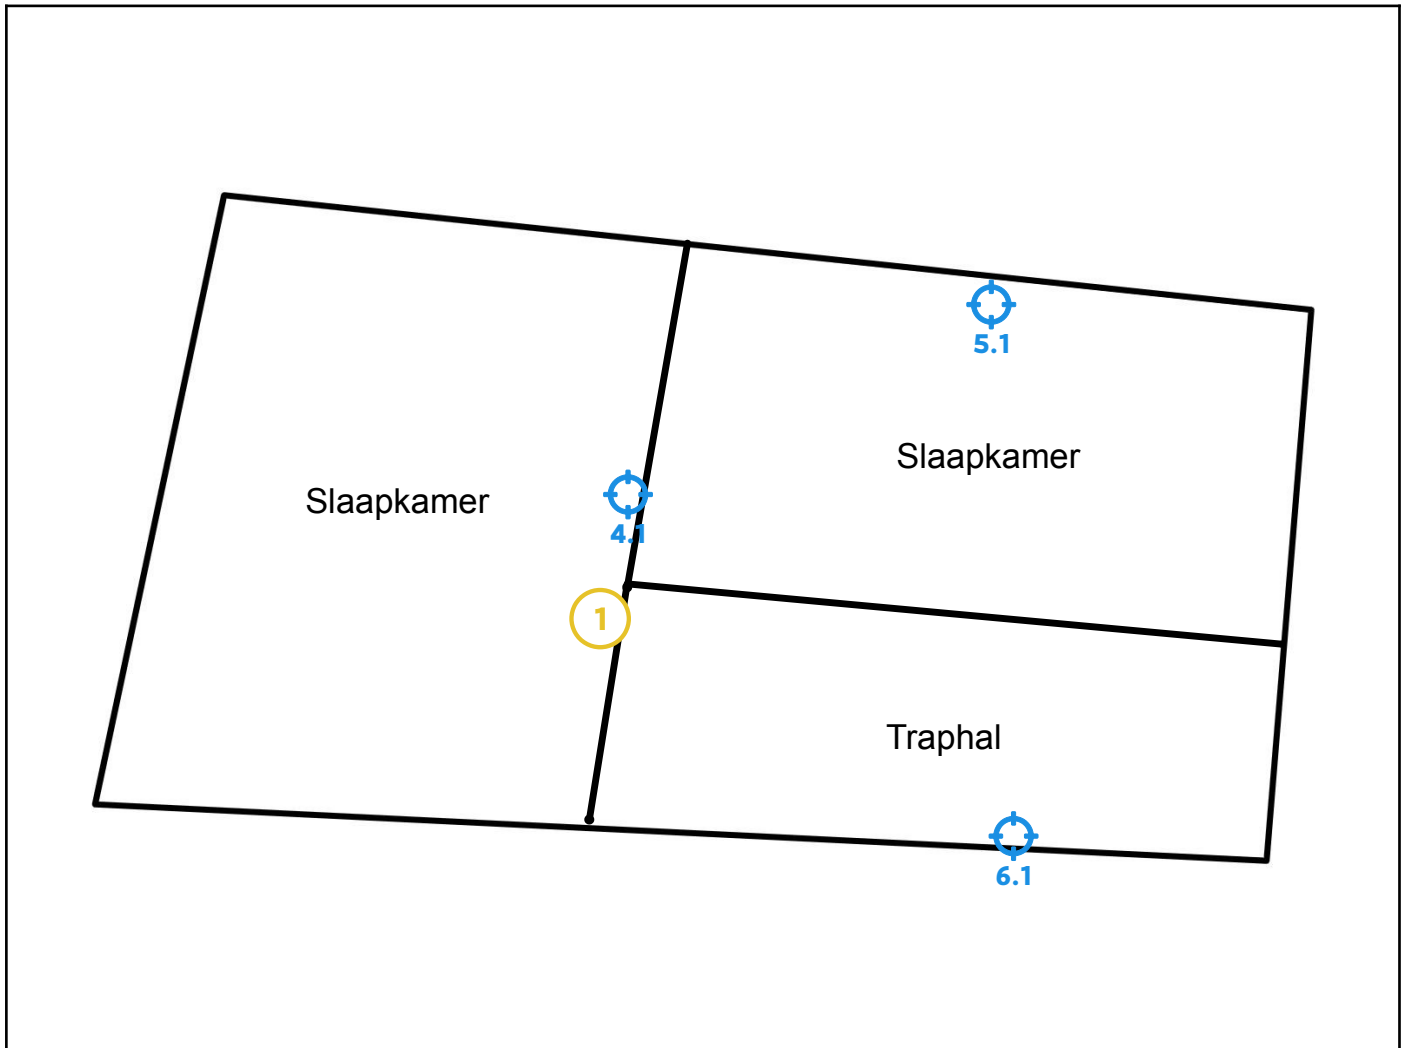
Plan 1.4: Tweede verdieping

Beschrijving	Type	Actie
1. Bakeliet schakelaars	Asbestmateriaal	Zorgvuldig beheren
4. Vloerzeil	Geen asbest	-
4.1 Code: P126-M003	Puntmonster	-
5. Pleisterwerk plafond	Geen asbest	-
5.1 Code: P126-M002	Mengmonster	-
6. Pleisterwerk wand	Geen asbest	-
6.1 Code: P126-M001	Mengmonster	-

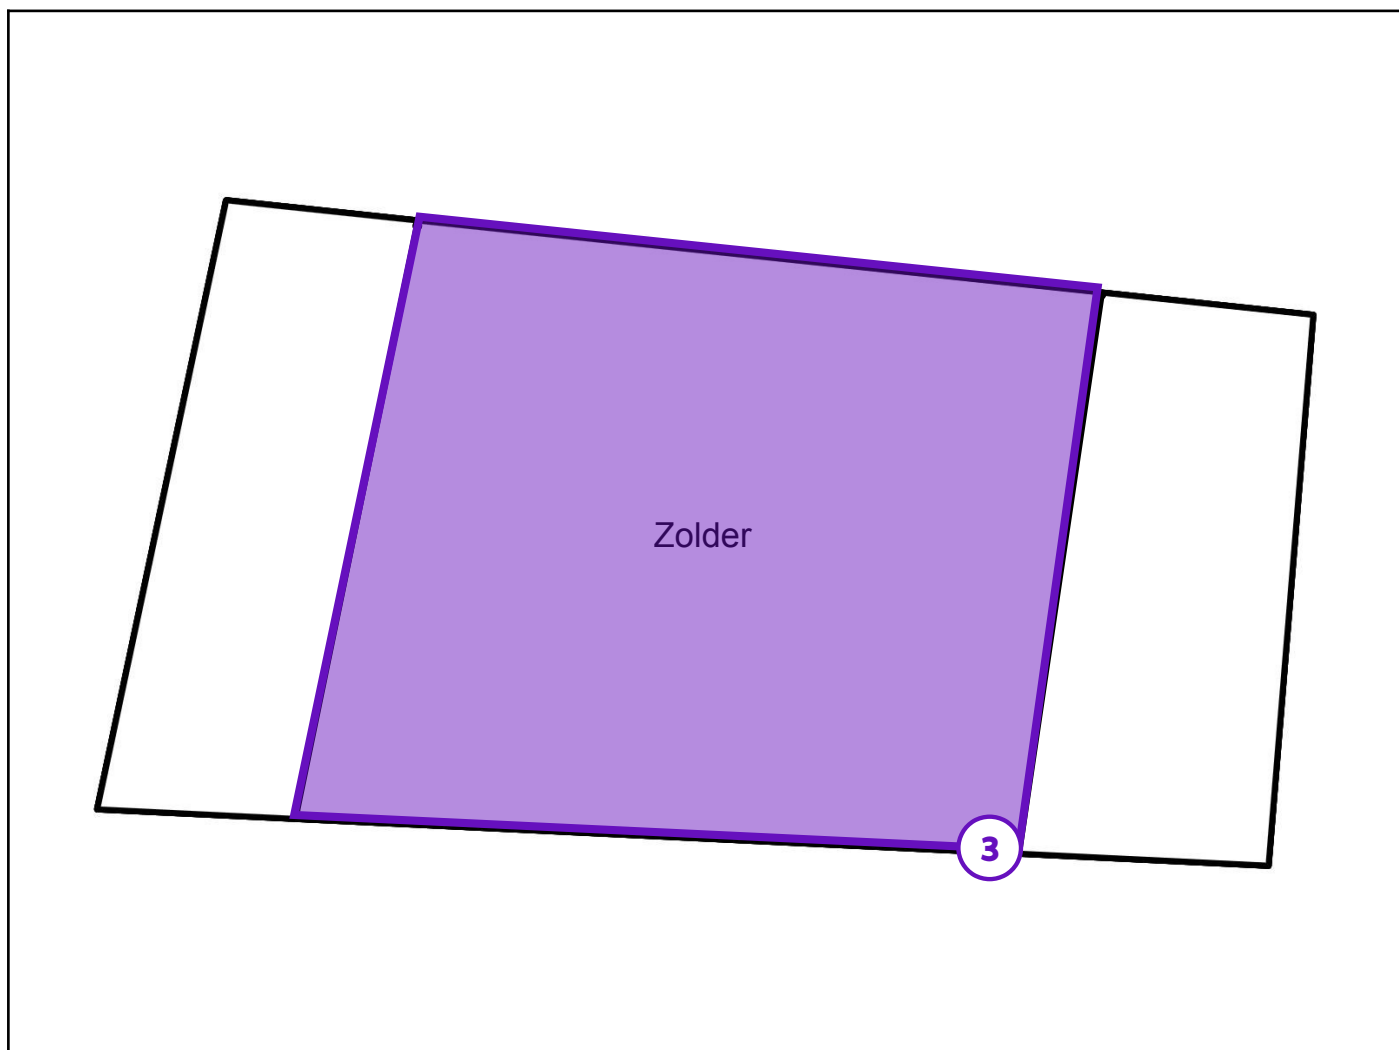
Plan 1.5: Zolder

Beschrijving	Type	Actie
3. Geen menuiserie onderdakplaten	Advies	-
