Asbestinventarisatetest

Terneuzenlaan 2, 9000 Gent

Attestnummer : 20240917-000312.000

Niet-asbestveilig

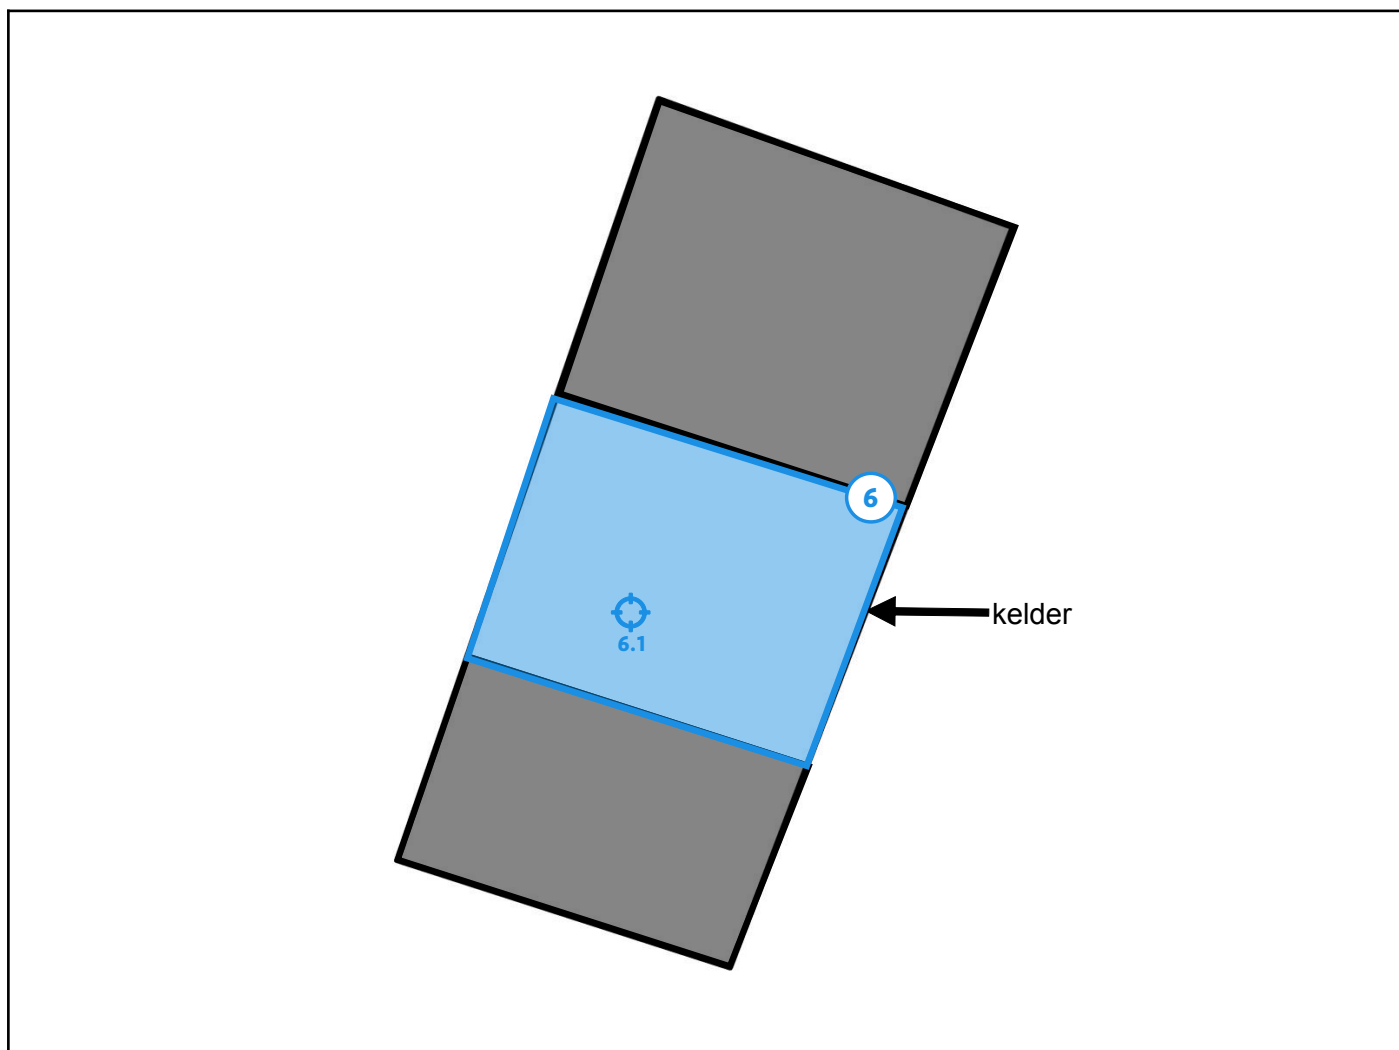
Plan 1.1: Plan kelderverdieping

Beschrijving	Type	Actie
6. Pleisterwerk plafond kelder	Geen asbest	-
6.1 Code: 2448209-06	Puntmonster	-

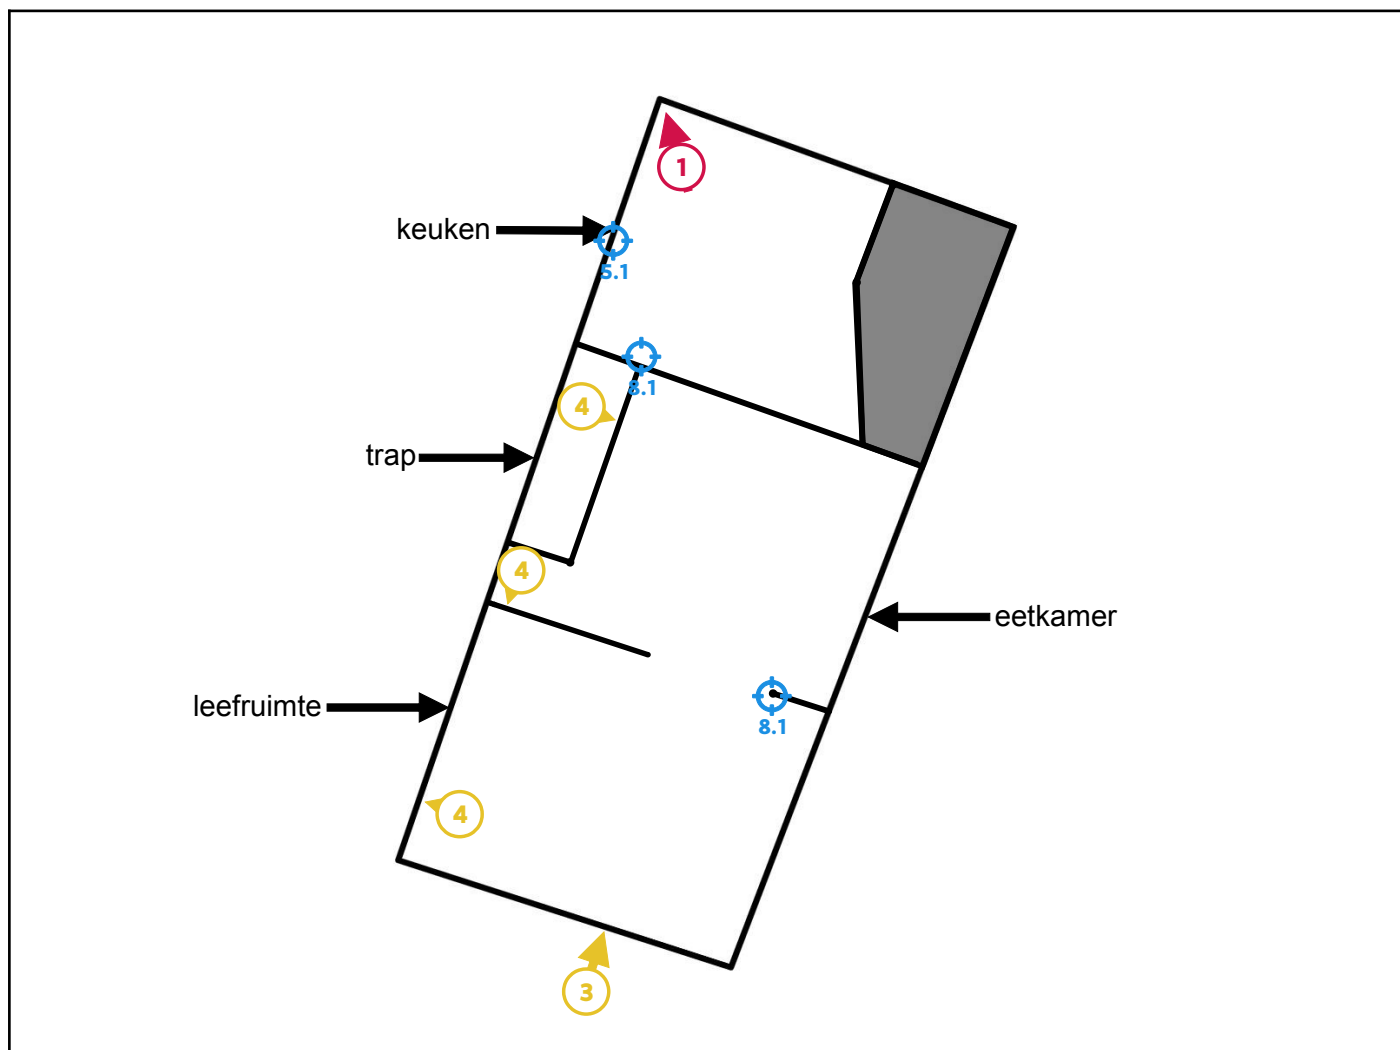
Plan 1.2: Plan gelijkvloerse verdieping

Beschrijving	Type	Actie
1. Schouwbus	Asbestmateriaal	Dringend verwijderen
3. Mastiek ramen, tussen raam en wand	Asbestmateriaal	Zorgvuldig beheren
4. Bakelieten schakelaars en elektrisch materieel	Asbestmateriaal	Zorgvuldig beheren
5. Pleisterwerk wanden	Geen asbest	-
5.1 Code: 2448209-01	Mengmonster	-
8. Tegellijm plinten en faiences	Geen asbest	-
8.1 Code: 2448209-05	Puntmonster	-

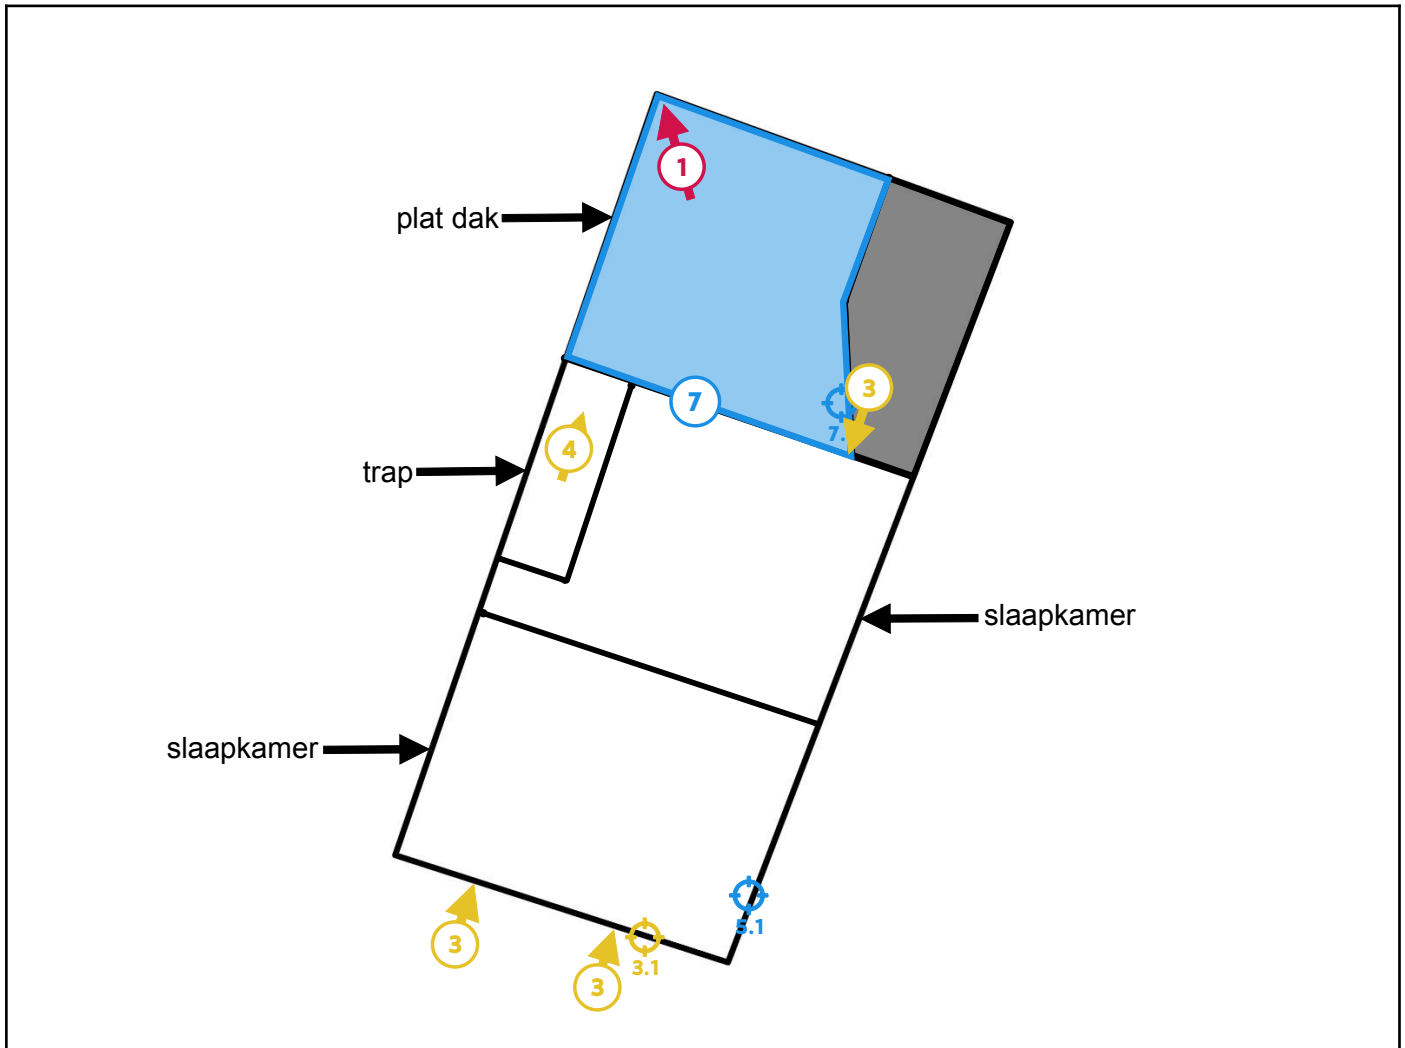
Plan 1.3: Plan eerste verdieping

Beschrijving	Type	Actie
1. Schouwbus	Asbestmateriaal	Dringend verwijderen
3. Mastiek ramen, tussen raam en wand	Asbestmateriaal	Zorgvuldig beheren
3.1 Code: 2448209-04	Puntmonster	-
4. Bakelieten schakelaars en elektrisch materieel	Asbestmateriaal	Zorgvuldig beheren
5. Pleisterwerk wanden	Geen asbest	-
5.1 Code: 2448209-01	Mengmonster	-
7. Roofing plat dak	Geen asbest	-

7.1 Code: 2448209-03	Puntmonster	-

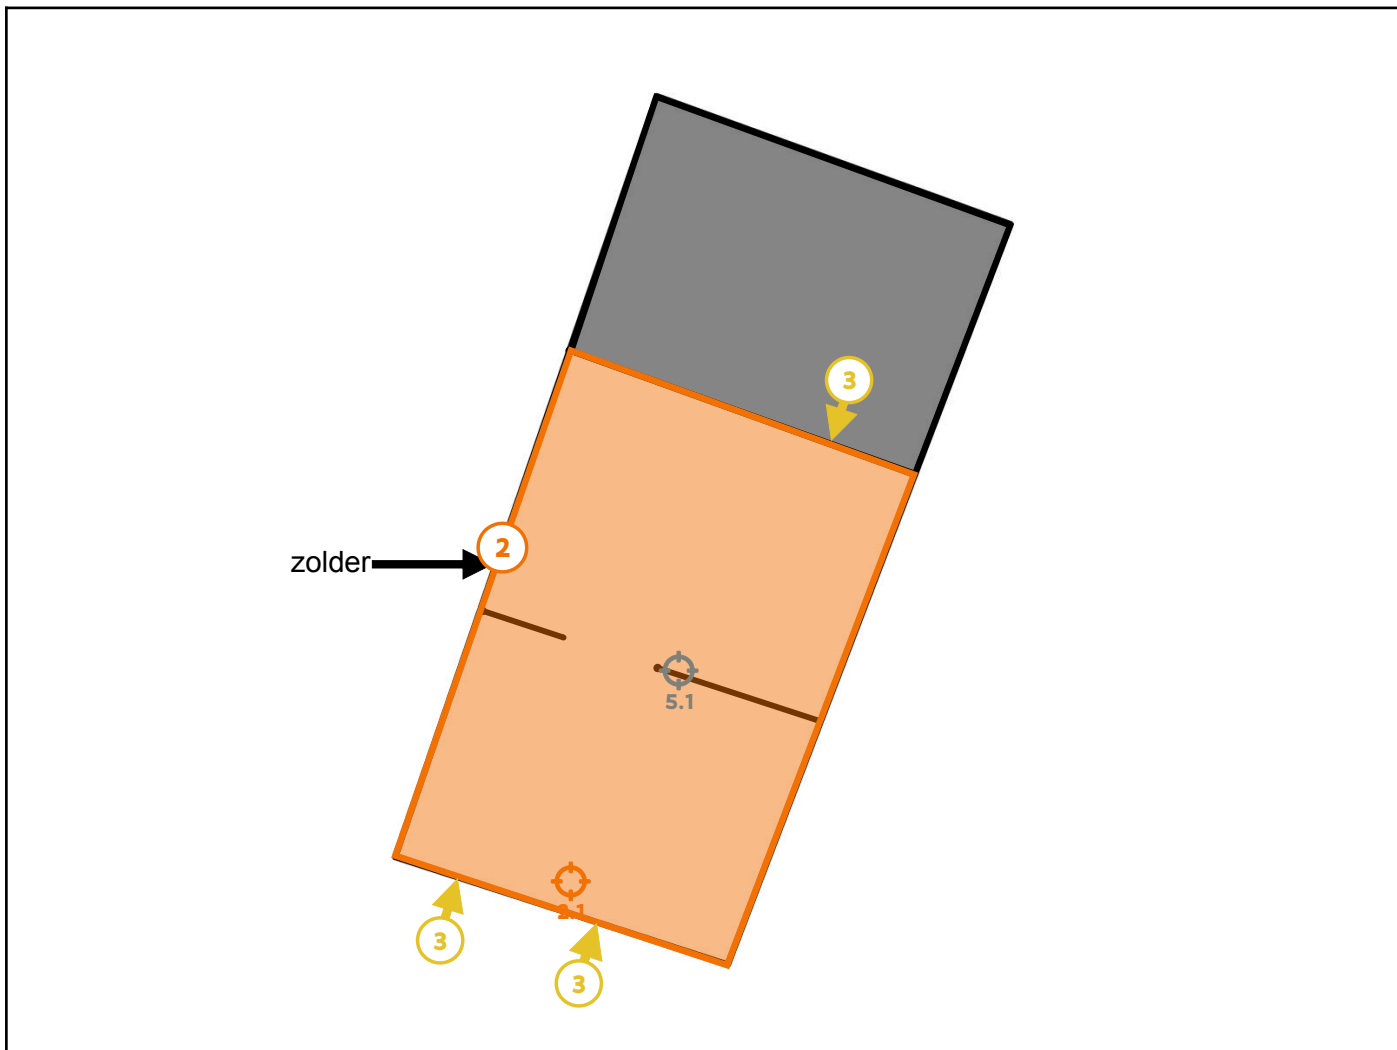
Plan 1.4: Plan zolderverdieping

Beschrijving	Type	Actie
2. Menuiserie onderdak	Asbestmateriaal	Maatregelen nemen
2.1 Code: 2448209-02	Puntmonster	-
3. Mastiek ramen, tussen raam en wand	Asbestmateriaal	Zorgvuldig beheren
5. Pleisterwerk wanden	Geen asbest	-
5.1 Code: 2448209-01	Mengmonster	-
