Asbestinventarisatetest

Paul Lebrunstraat 23, 3000 Leuven

Attestnummer : 20251116-000162.000

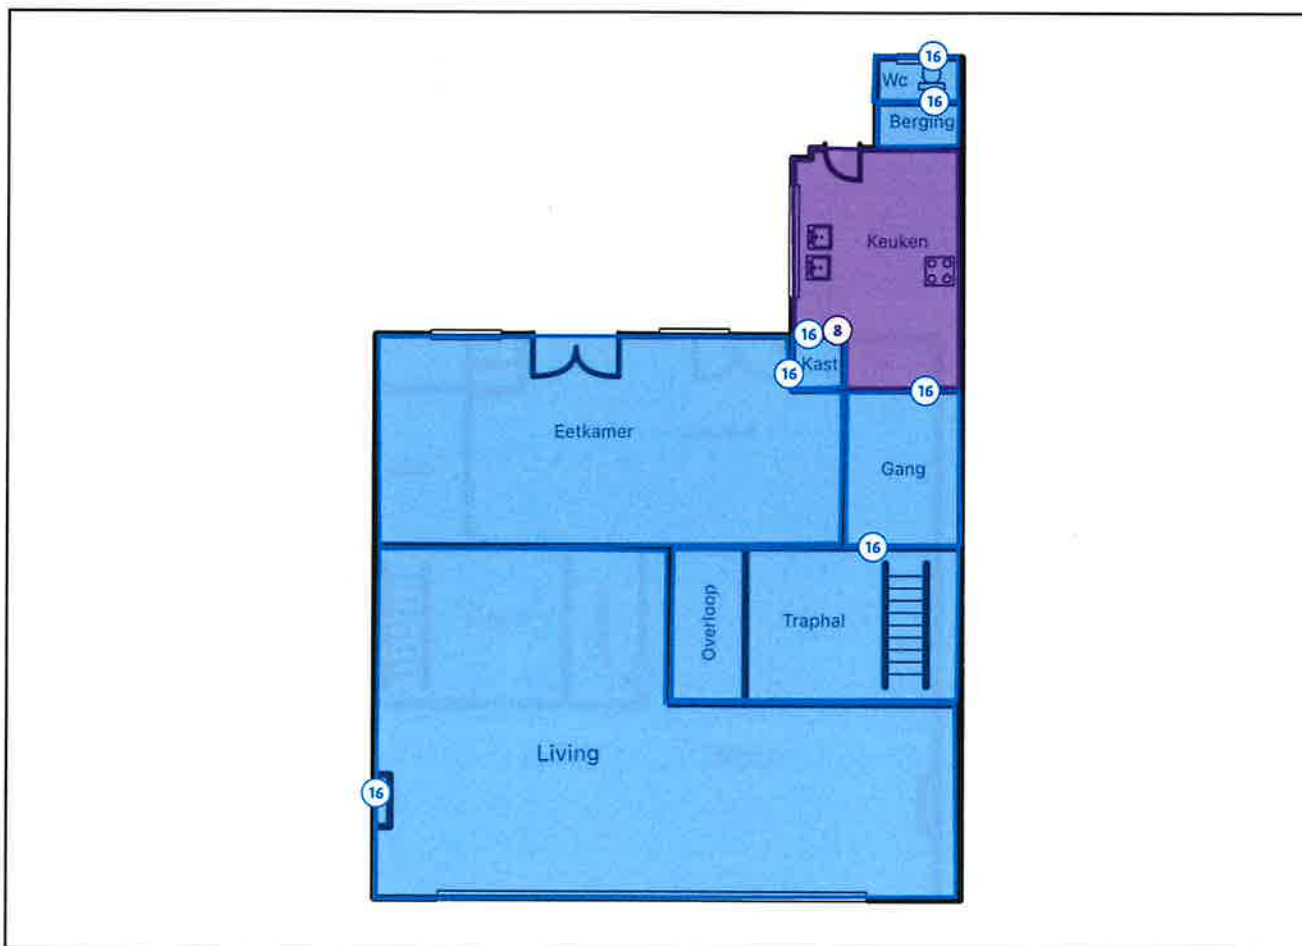
Plan 1.5: Hoofdgebouw Plan V+1

Beschrijving	Type	Actie
8. Plafonds bestaande uit voorzetpanelen	Advies	-
16. Pleisterwerk plafonds	Geen asbest	-

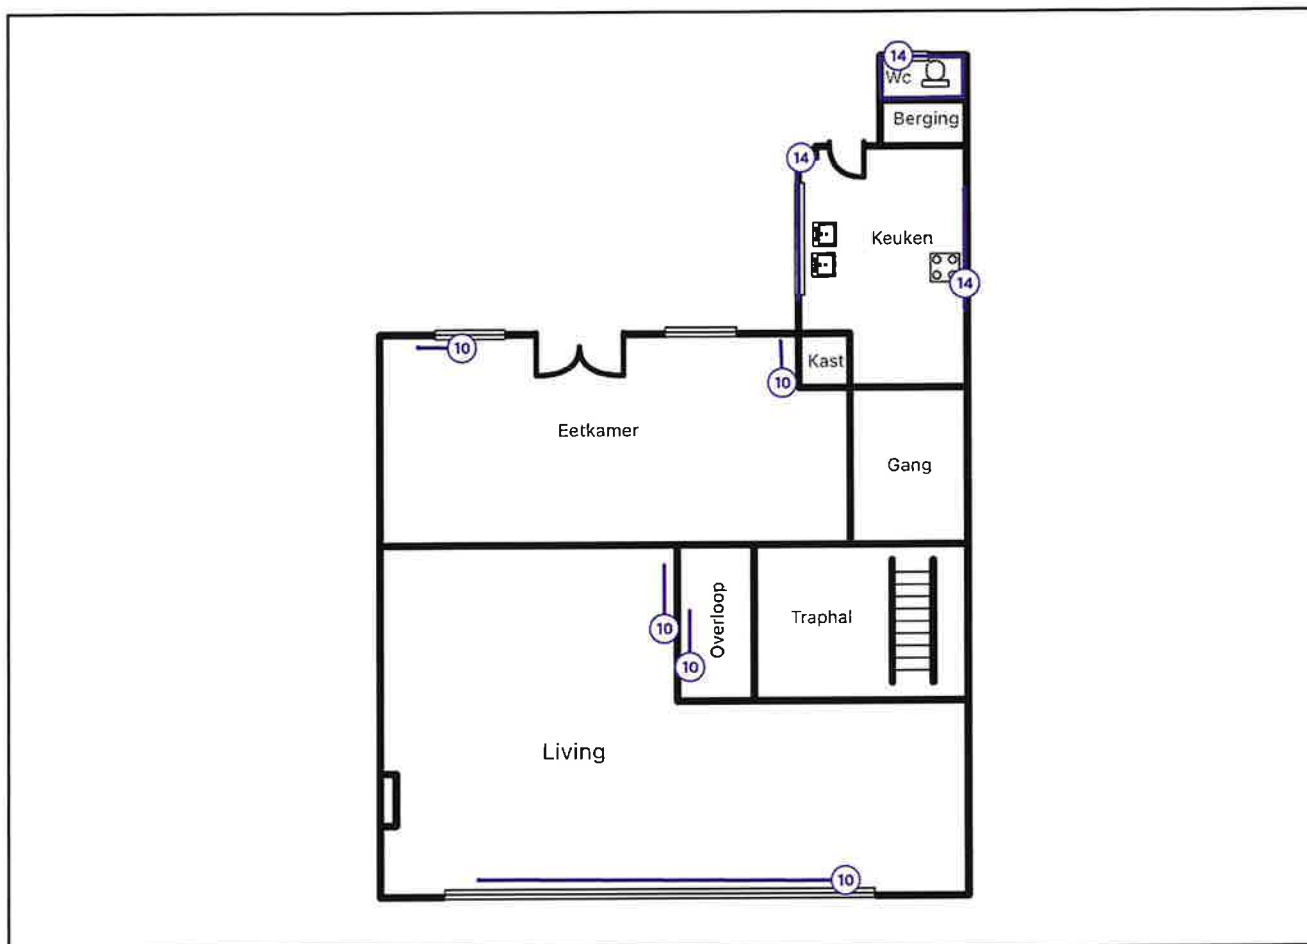
Plan 1.6: Hoofdgebouw Plan V+1

Beschrijving	Type	Actie
10. Oude radiatoren	Advies	-
14. Faiencetegels (lijm)	Advies	-

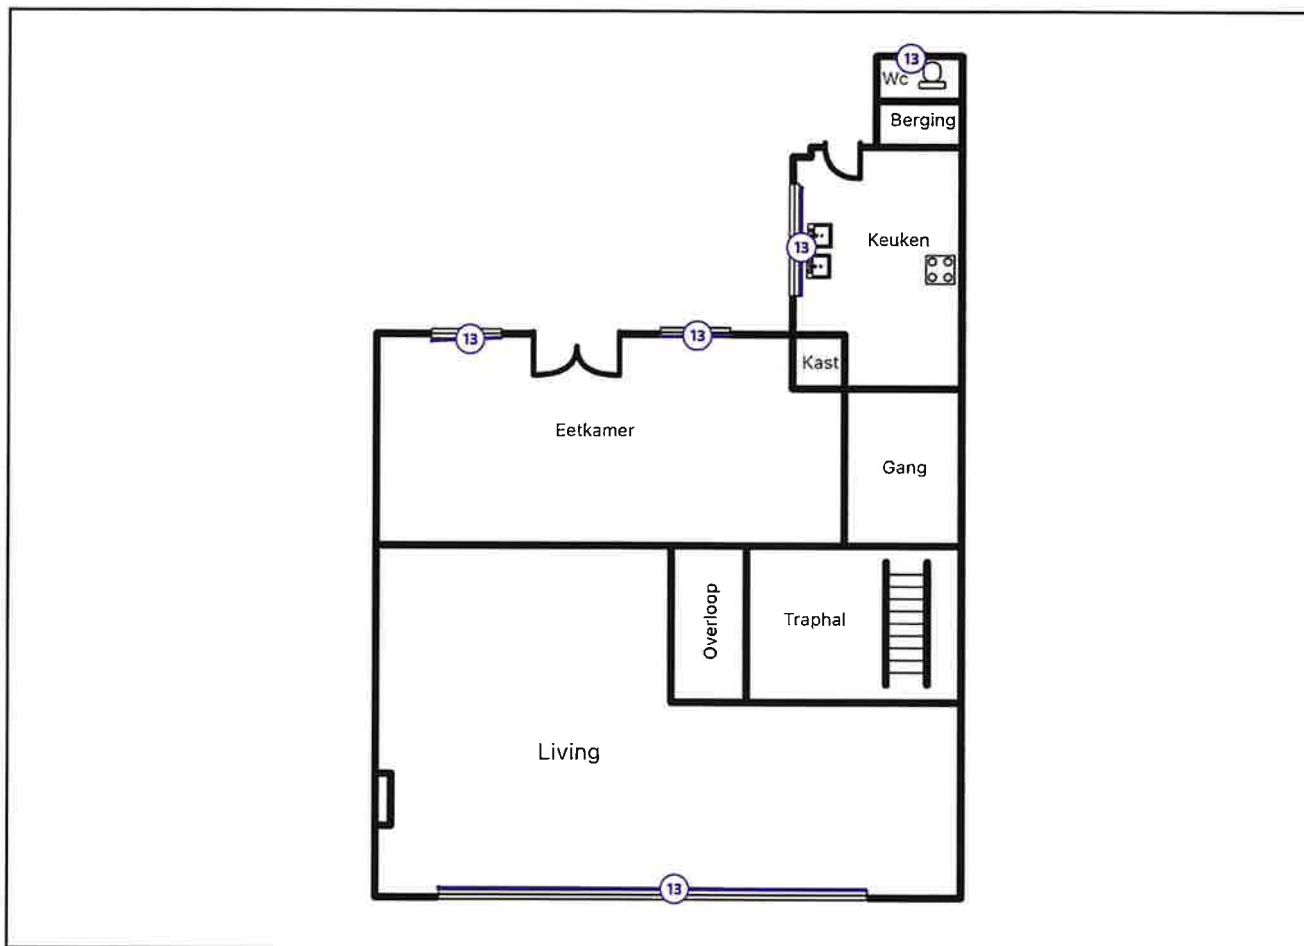
Plan 1.7: Hoofgebouw Plan V+1

Beschrijving	Type	Actie
13. Venstertabletten	Advies	-

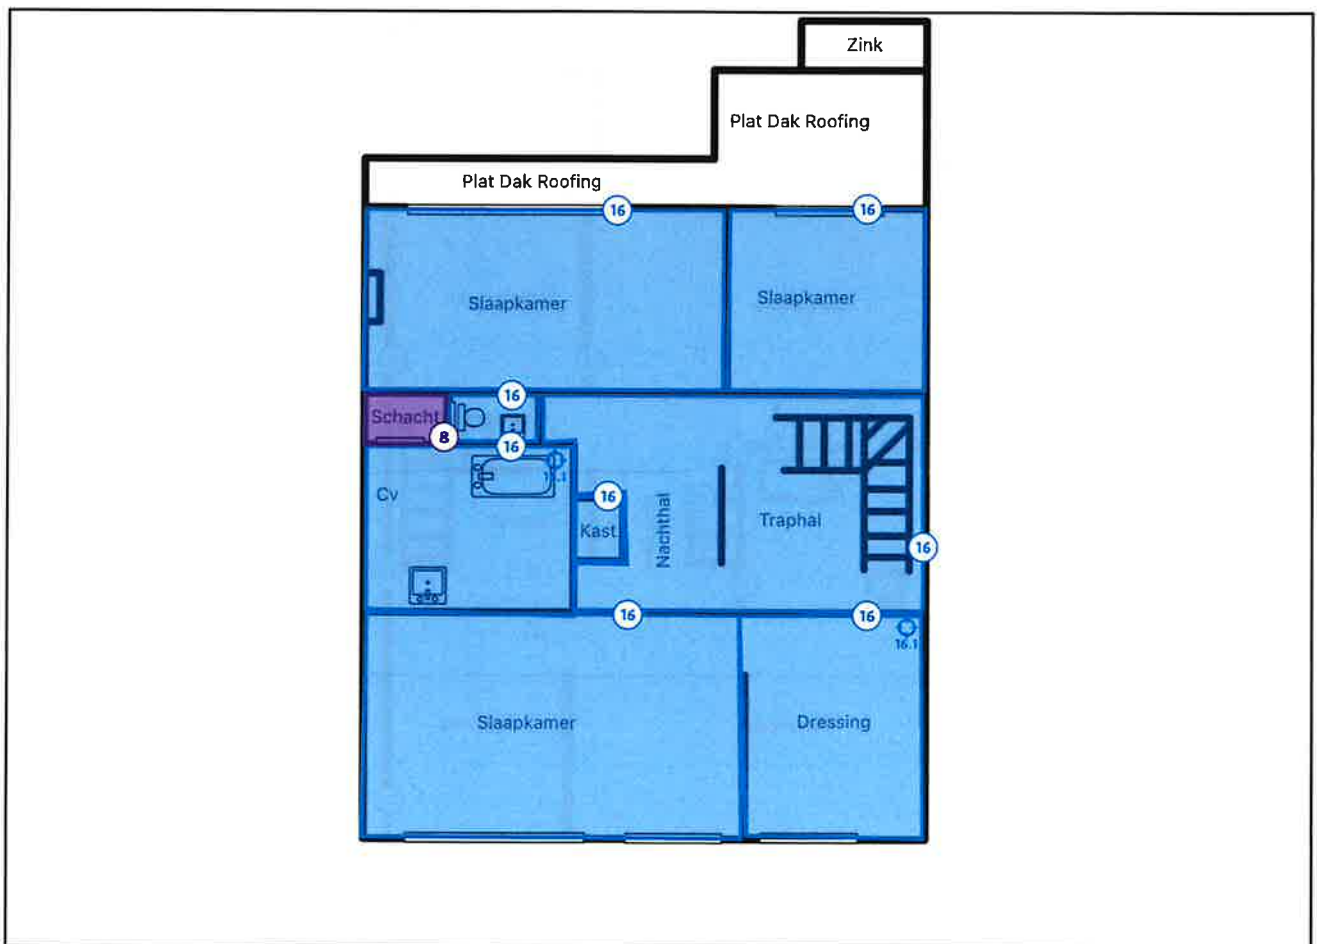
Plan 1.9: Hoofdgebouw Plan V+2

Beschrijving	Type	Actie
8. Plafonds bestaande uit voorzetpanelen	Advies	-
16. Pleisterwerk plafonds	Geen asbest	-
16.1 Code: MM02	Mengmonster	-

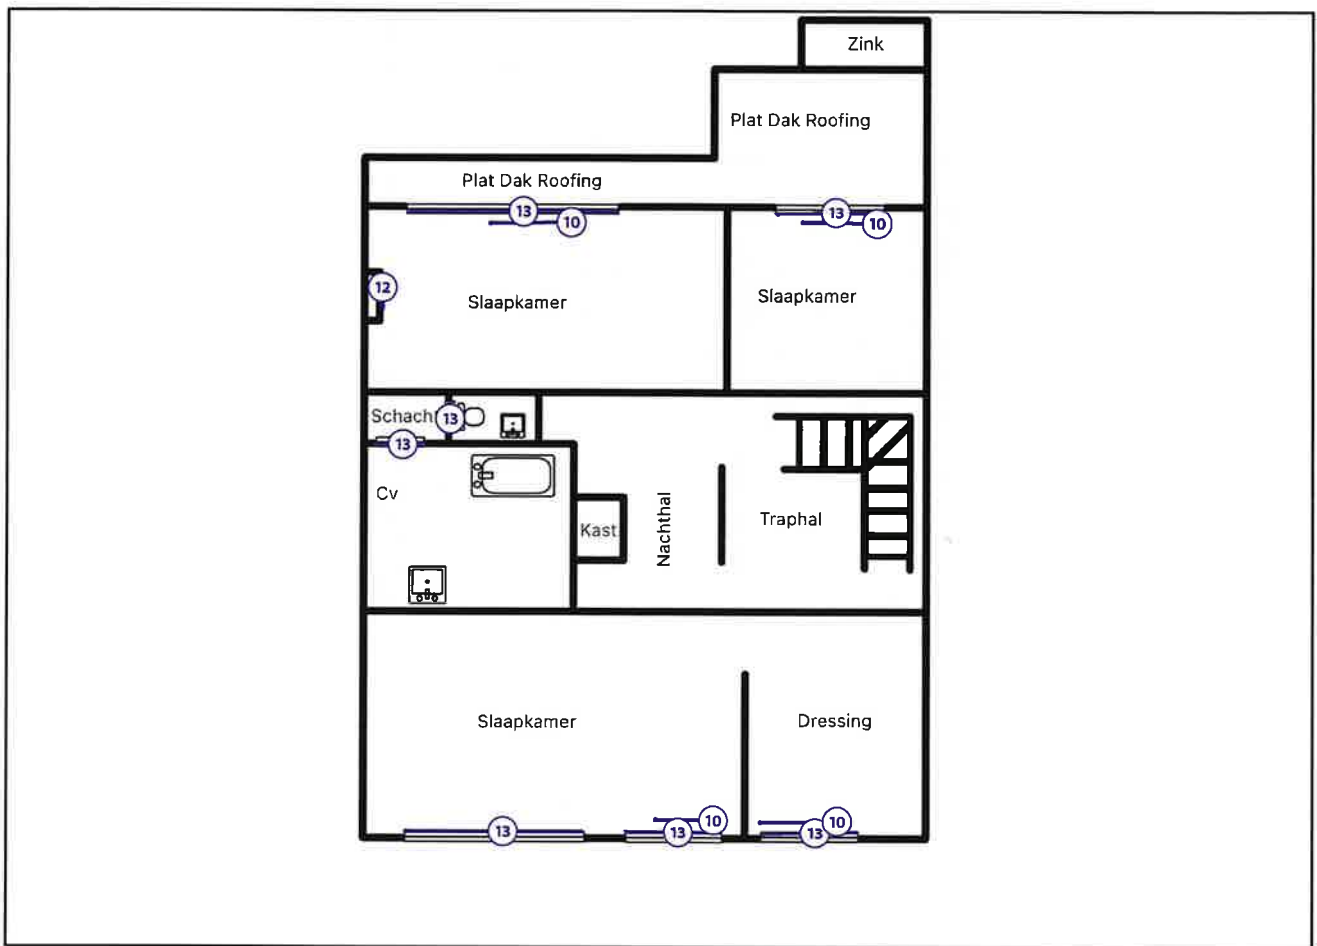
Plan 1.11: Hoofgebouw Plan V+2

Beschrijving	Type	Actie
10. Oude radiatoren	Advies	-
12. Roetluikjes	Advies	-
13. Venstertabletten	Advies	-

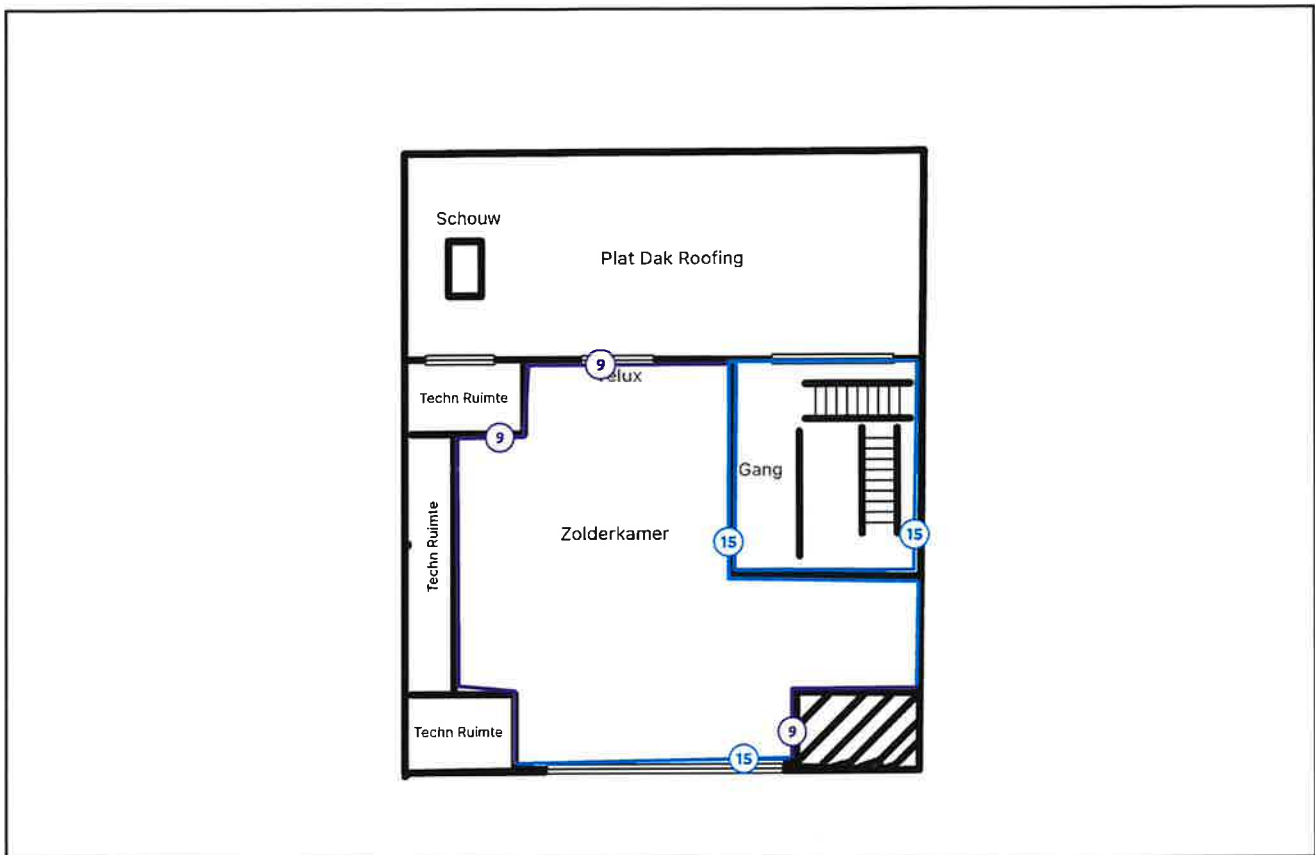
Plan 1.12: Hoofdgebouw Plan V+3

Beschrijving	Type	Actie
9. Muren bestaande uit voorzetpanelen	Advies	-
15. Pleisterwerk wanden	Geen asbest	-

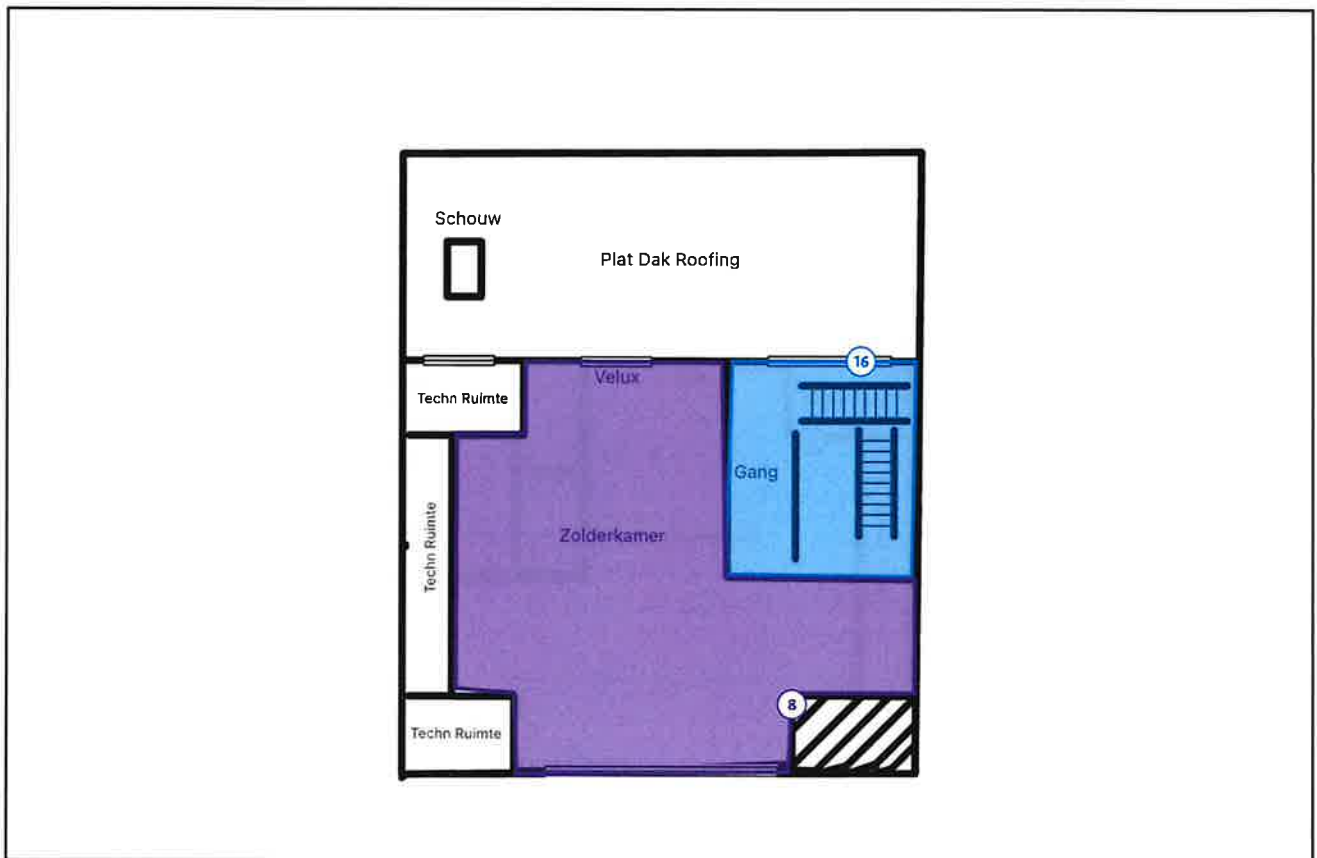
Plan 1.13: Hoofdgebouw Plan V+3

Beschrijving	Type	Actie
8. Plafonds bestaande uit voorzetpanelen	Advies	-
16. Pleisterwerk plafonds	Geen asbest	-

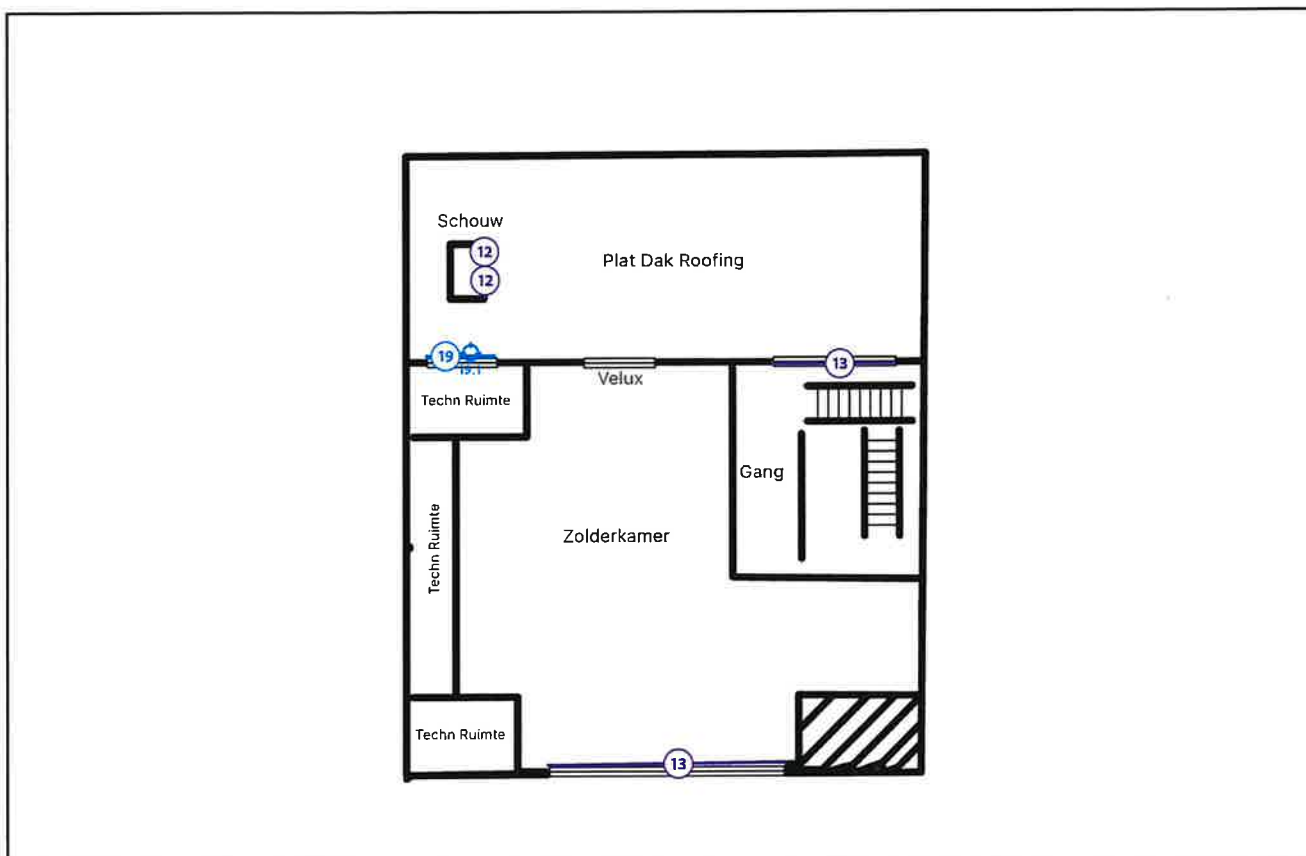
Plan 1.14: Hoofdgebouw Plan V+3

Beschrijving	Type	Actie
12. Roetluikjes	Advies	-
13. Venstertabletten	Advies	-
19. Mastiek houten raam	Geen asbest	-
19.1 Code: MM05	Puntmonster	-

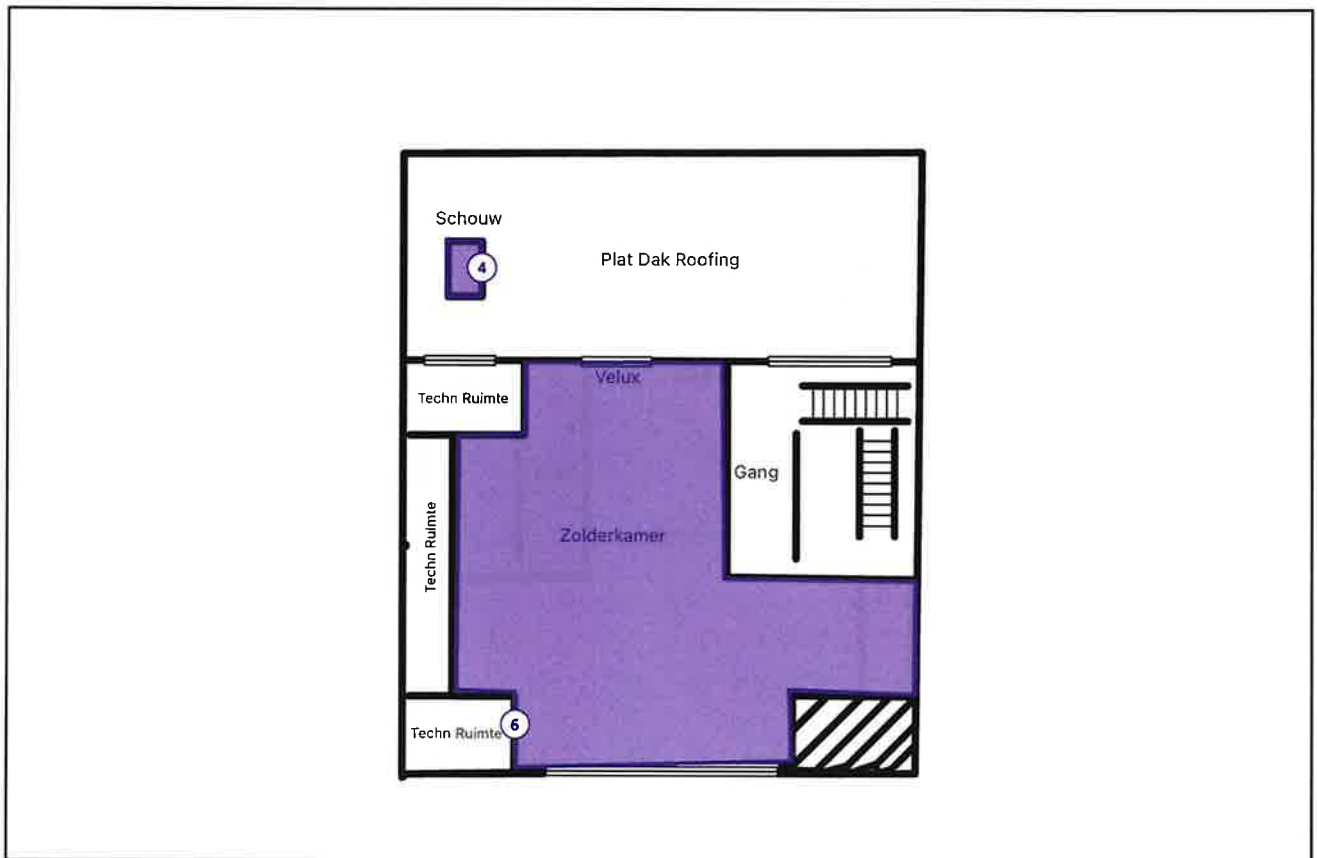
Plan 1.15: Hoofdgebouw Plan V+3

Beschrijving	Type	Actie
4. Schouwen	Beperking	-
6. Vloerzeil	Advies	-

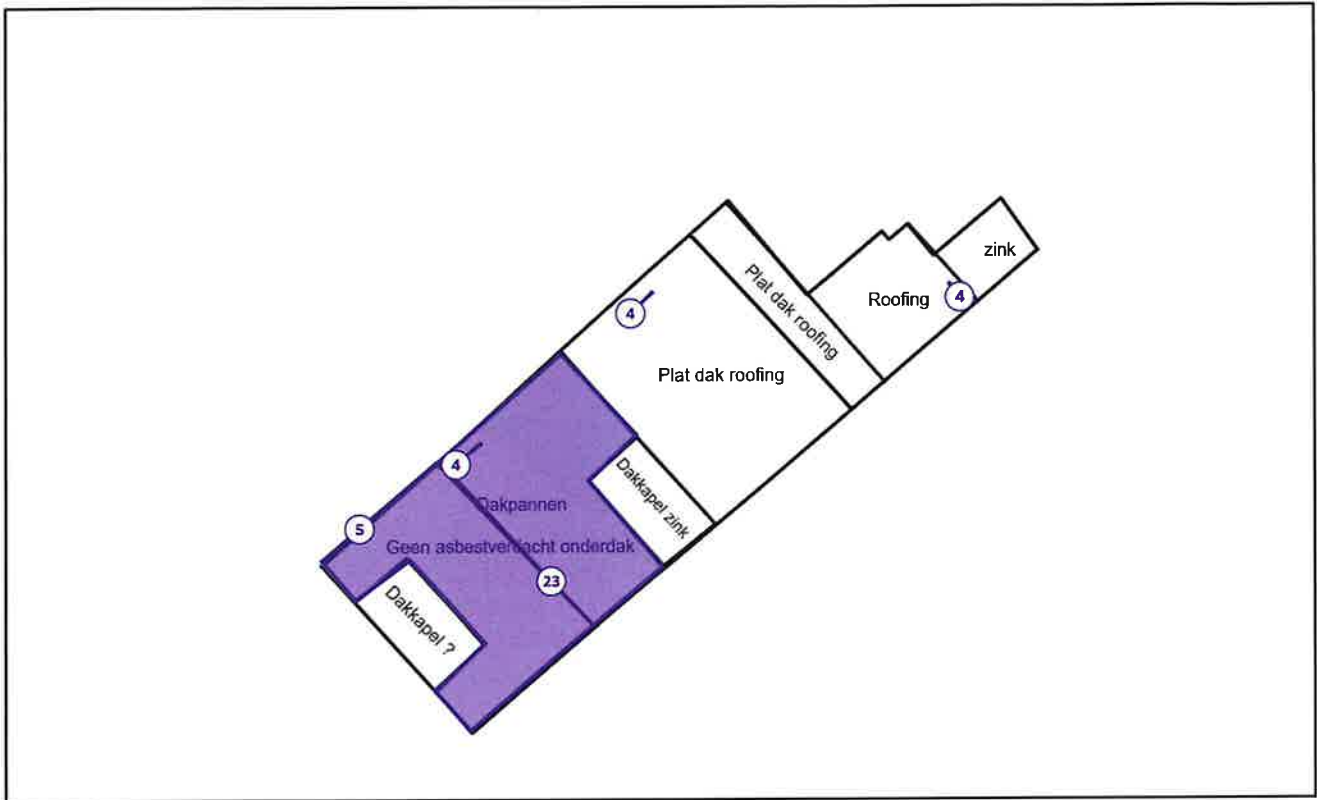
Plan 1.16: Hoofdgebouw Dakenplan

Beschrijving	Type	Actie
4. Schouwen	Beperking	-
5. Dak (beperking)	Beperking	-
23. Geen asbestverdacht onderdak aangetroffen	Overige ruimte of materiaal	-

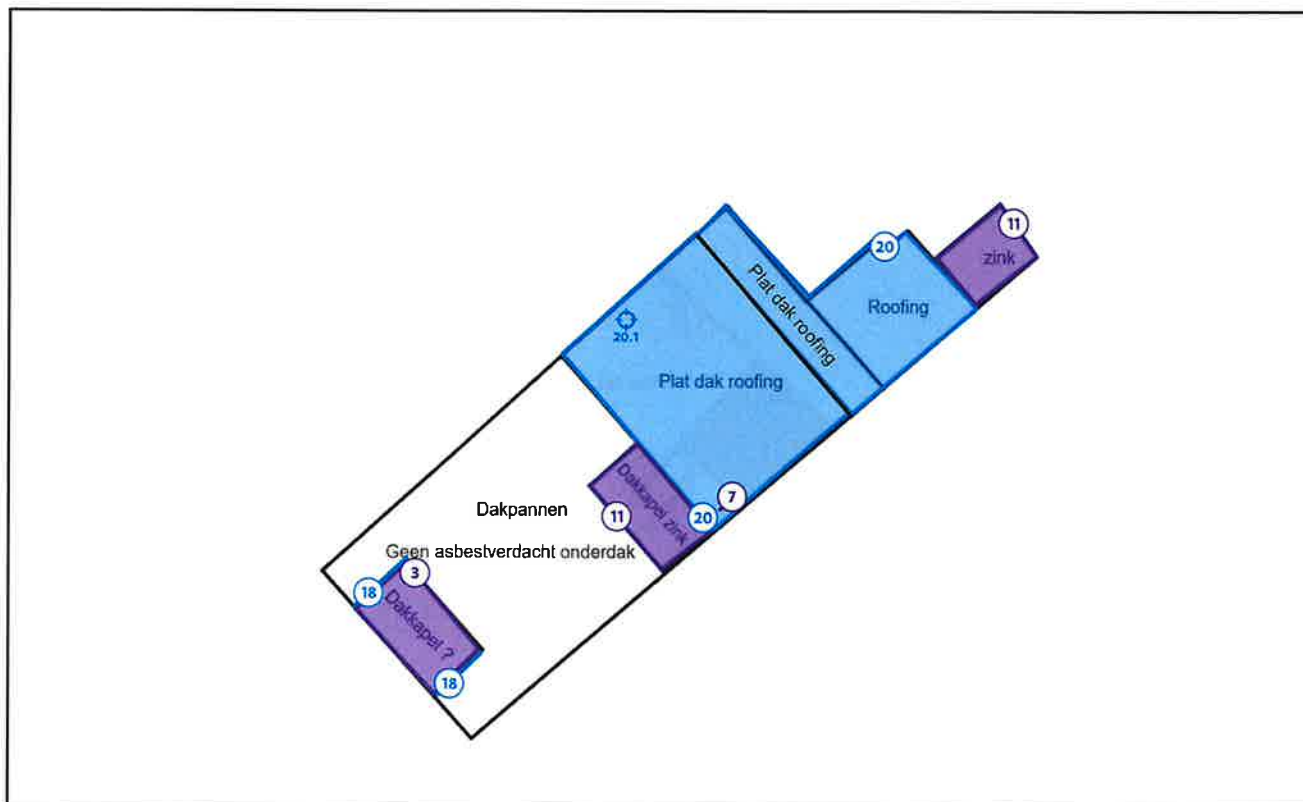
Plan 1.17: Hoofdgebouw Dakenplan

Beschrijving	Type	Actie
3. Dakbedekking dakkapel straatkant	Beperking	-
7. Schouw/rookgaskanaal (buren)	Advies	-
11. Plat dak zink	Advies	-
18. Dak bestaande uit leien	Geen asbest	-
20. Roofing	Geen asbest	-
20.1 Code: MM04	Puntmonster	-
