# Asbestinventarisatattest

Eikestraat 105, 3080 Tervuren  
Gemeenschappelijke delen

Attestnummer : 20260530-000148.000

Uitgegeven op : 30.05.2026

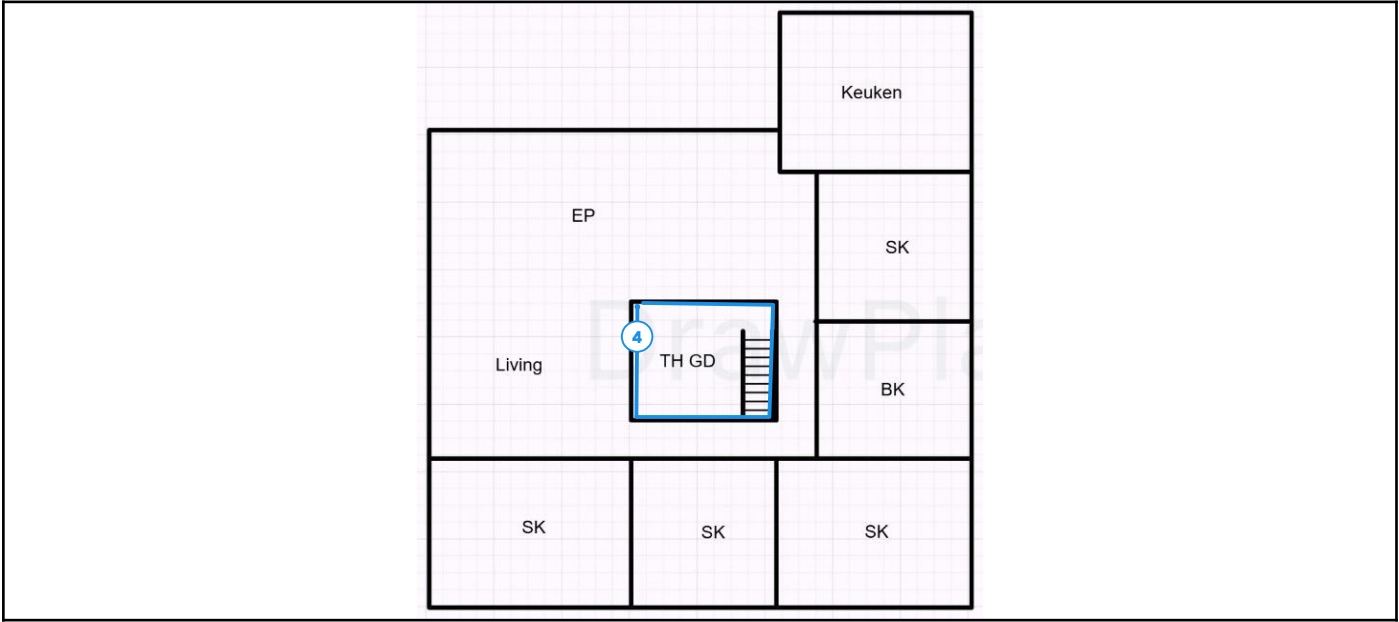
# Plan 1.5: Verdieping

| Beschrijving | Type | Actie |
|---|---|---|
| 4. Pleisterwerk gang (gemeenschappelijk gebruikte delen) | Geen asbest | - |

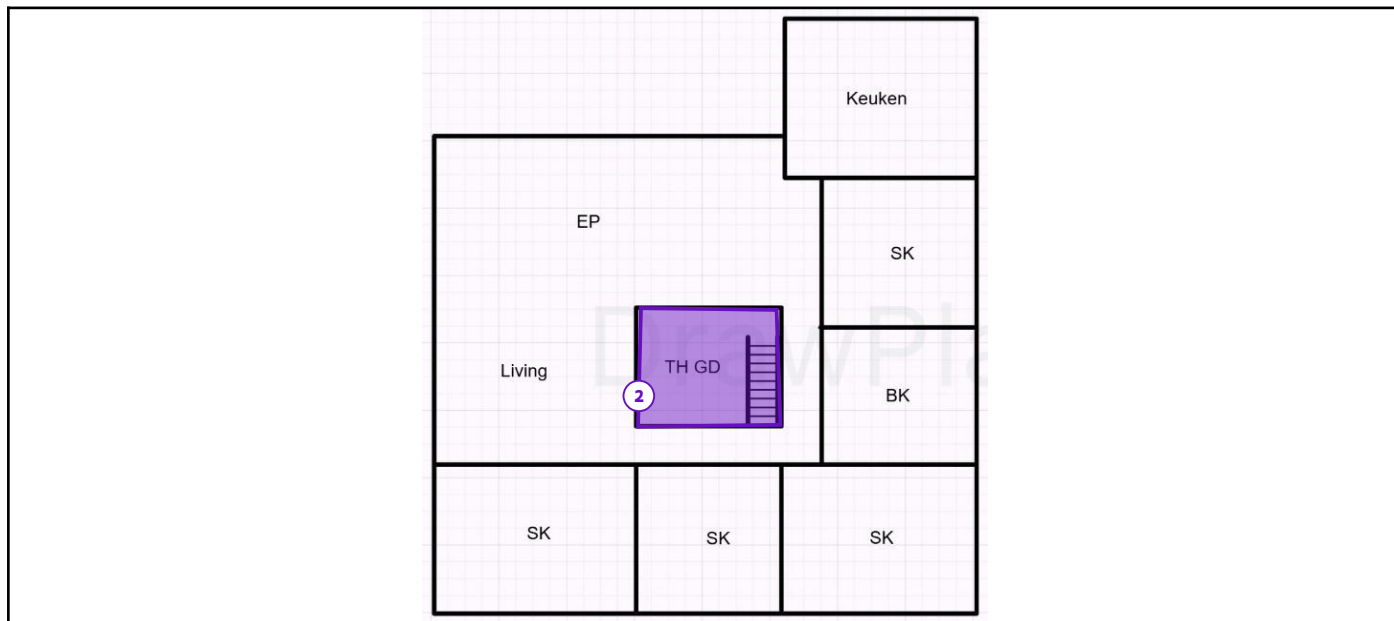
## Plan 1.6: Verdieping

| Beschrijving | Type | Actie |
|---|---|---|
| 2. Valse plafonds op verdieping | Advies | - |
