# Asbestinventarisatetest

Eikestraat 105/1, 3080 Tervuren

Attestnummer : **20260530-000145.000**

Uitgegeven op : **30.05.2026**

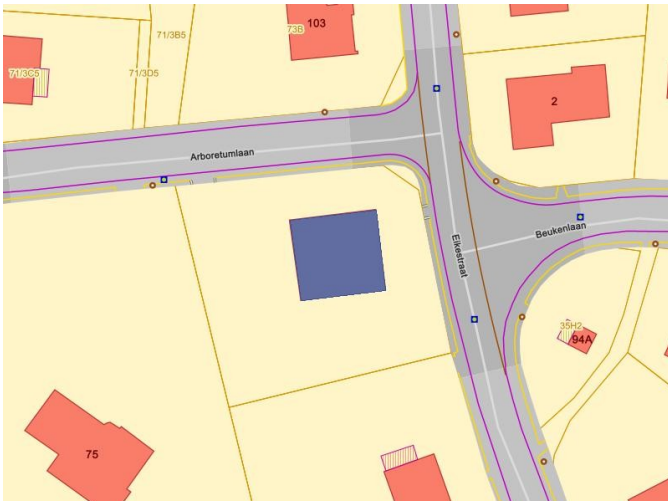
# Zone 1: Hoofdgebouw

Tijdens de inspectie vastgesteld:

- 0 Asbestmaterialen
- 0 Beperkingen
- 0 Uitsluitingen
- 0 Roerende goederen
- 0 Puin, steenslag, (water)bodem
- 2 Adviezen
- 3 Geen asbest
