# Asbestinventarisatetest

Eikestraat 105/2, 3080 Tervuren

Attestnummer : **20260530-000146.000**

Uitgegeven op : **30.05.2026**

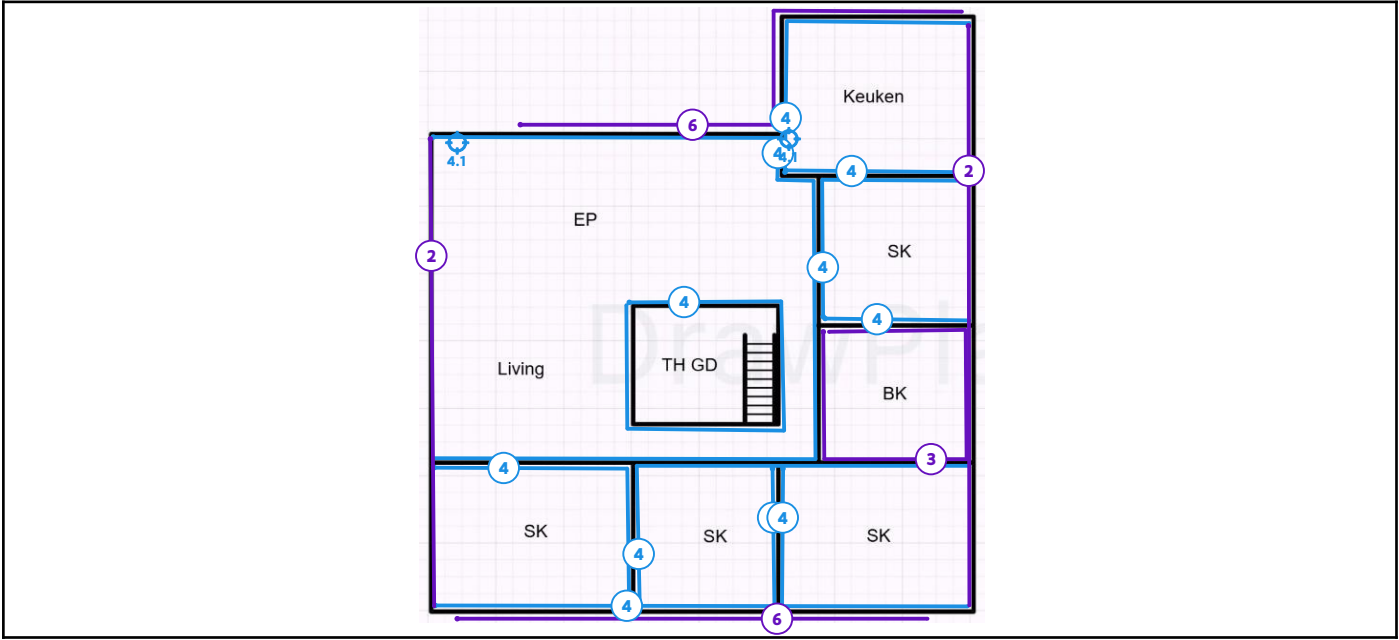
# Plan 1.1: Verdieping

| Beschrijving | Type | Actie |
|---|---|---|
| 6. Kit niet verdacht (visueel vastgesteld) | Overige ruimte of materiaal | - |

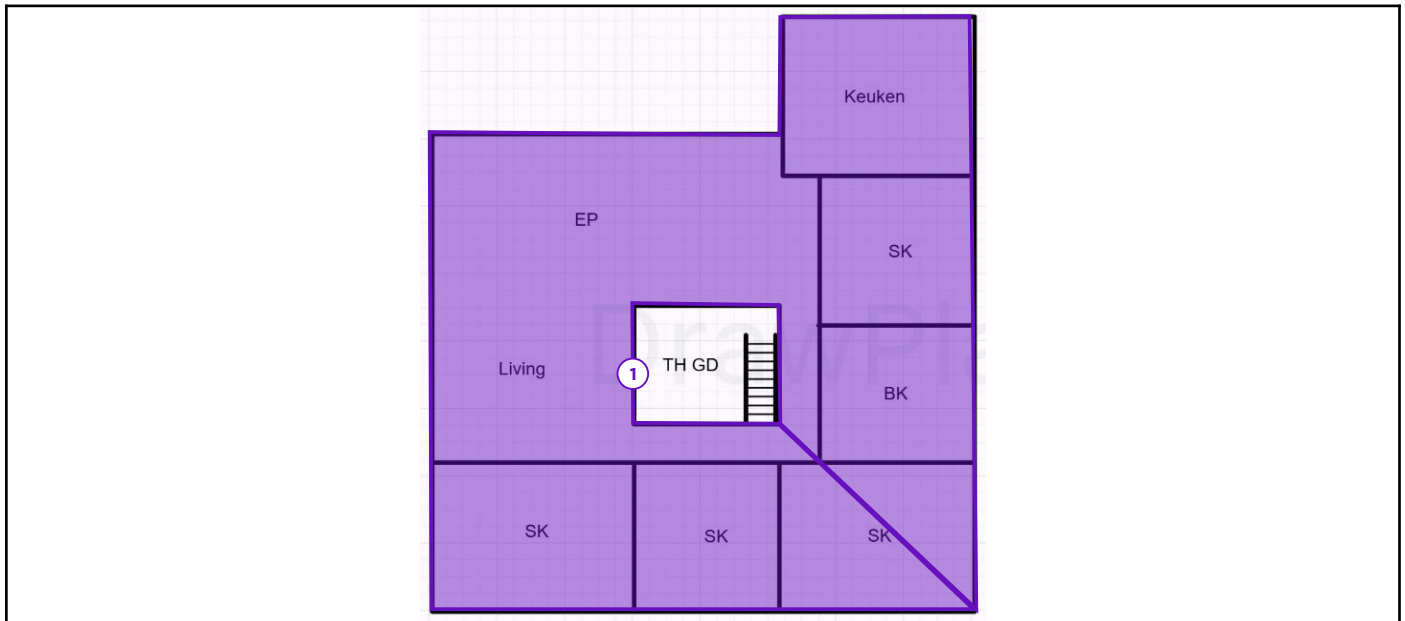
## Plan 1.2: Verdieping

| Beschrijving | Type | Actie |
|---|---|---|
| 1. Valse plafonds | Advies | - |
