# ASBESTINVENTARISATTEST

Oudebaan 106 bus 13  
3360 Bierbeek

21 augustus 2025

Onze referentie: 2025-08-123

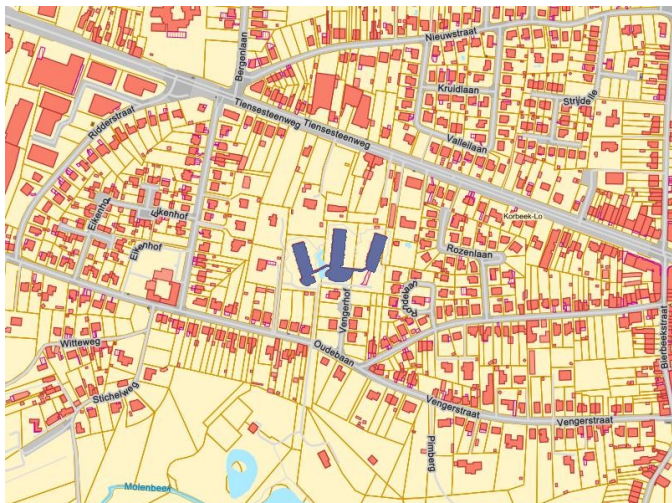
## Zone 1: Hoofdgebouw

- 1 Asbestmateriaal**
- 0 Beperkingen
- 0 Uitsluitingen
- 0 Roerende goederen
- 0 Puin, steenslag, (water)bodem
- 0 Adviezen
- 2 Geen asbest**
