Asbestinventarisatetest

Grote Markt 23, 2800 Mechelen

Attestnummer : 20240227-000306.000

Uitgegeven op : 27.02.2024

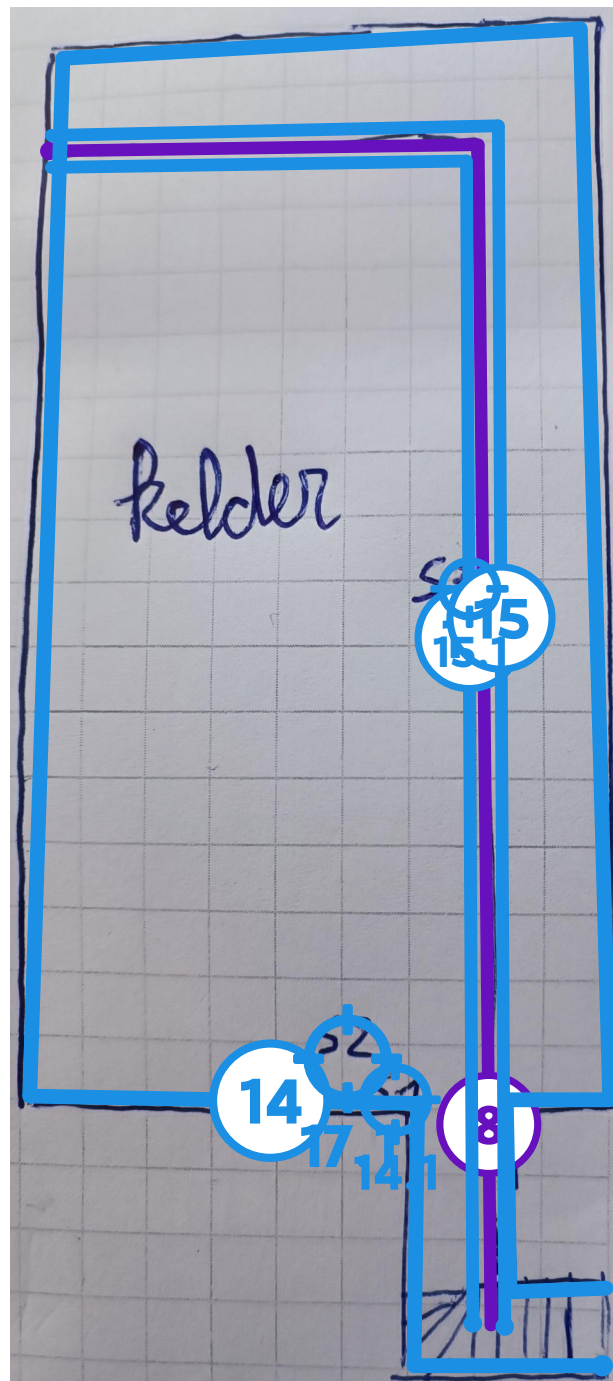
Plan 1.1: Verdiep -1

Alle plafonds bevatten pleisterwerk
Het gehele pand had overwoekerd materiaal in opslag

Beschrijving	Type	Actie
5. Materiaal in opslag	Beperking	-

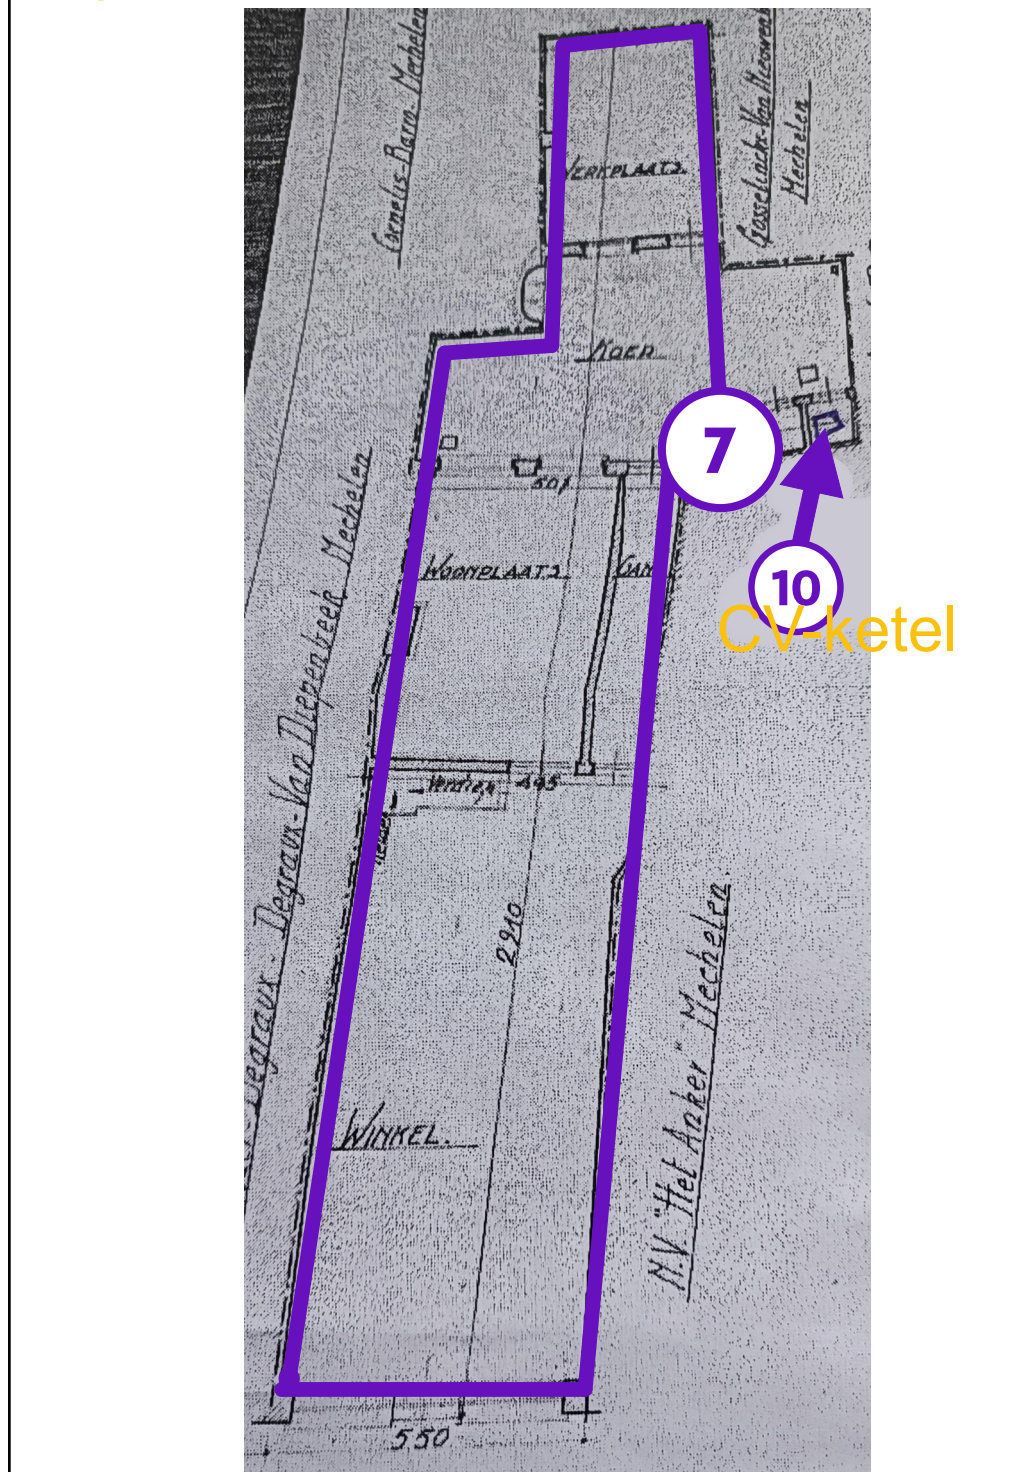
Plan 1.2: Verdiep 0

Alle plafonds zijn vals
Het gehele pand had overwoekerd materiaal in opslag

5. Materiaal in opslag	Beperking	-
7. Betegelde muren/Valse muren	Advies	-
9. Valse plafonds	Advies	-
10. CV-ketel	Advies	-

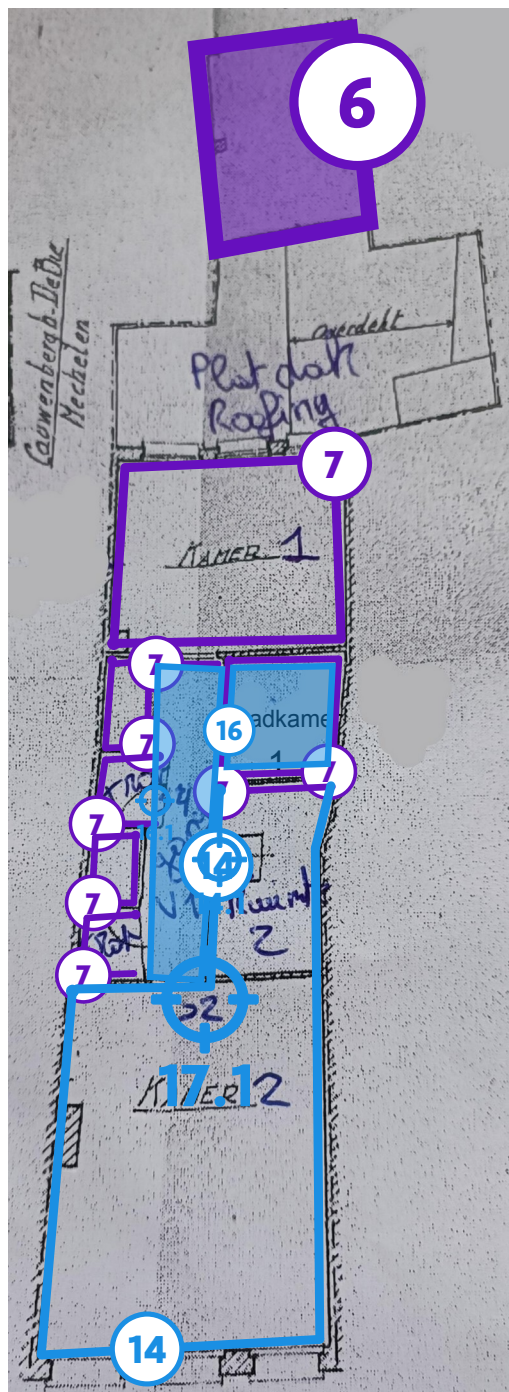
Plan 1.3: Verdiep 1

Alle plafonds zijn vals excl. kamer 2
Het gehele pand had overwoekerd materiaal in opslag

Kamer 2 bevat een pleisterwerk plafond

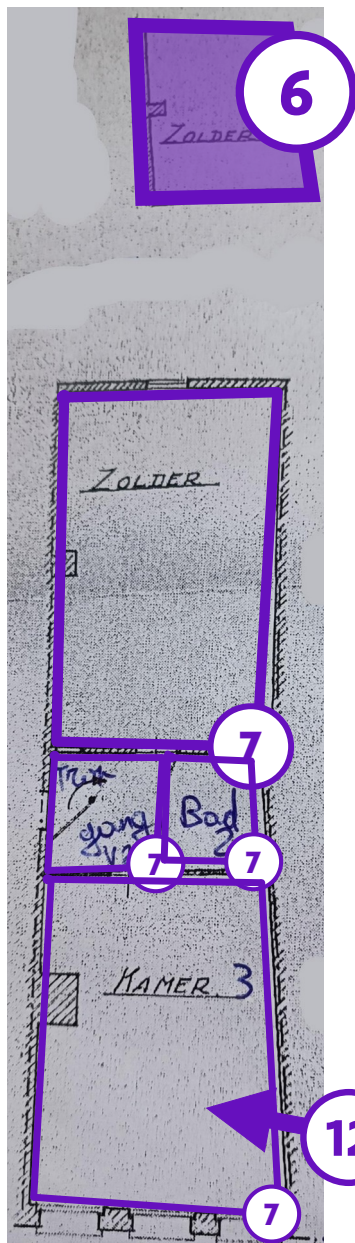
Legende van plan 1.4: Verdiep 2

Alle plafonds zijn vals

Het gehele pand had overwoekerd materiaal in opslag

Valse plafond tegels

9. Valse plafonds	Advies	-
12. Valse plafond tegels (Kamer 3)	Advies	-
13. Vinyl vloerzeilen (niet verdacht)	Advies	-

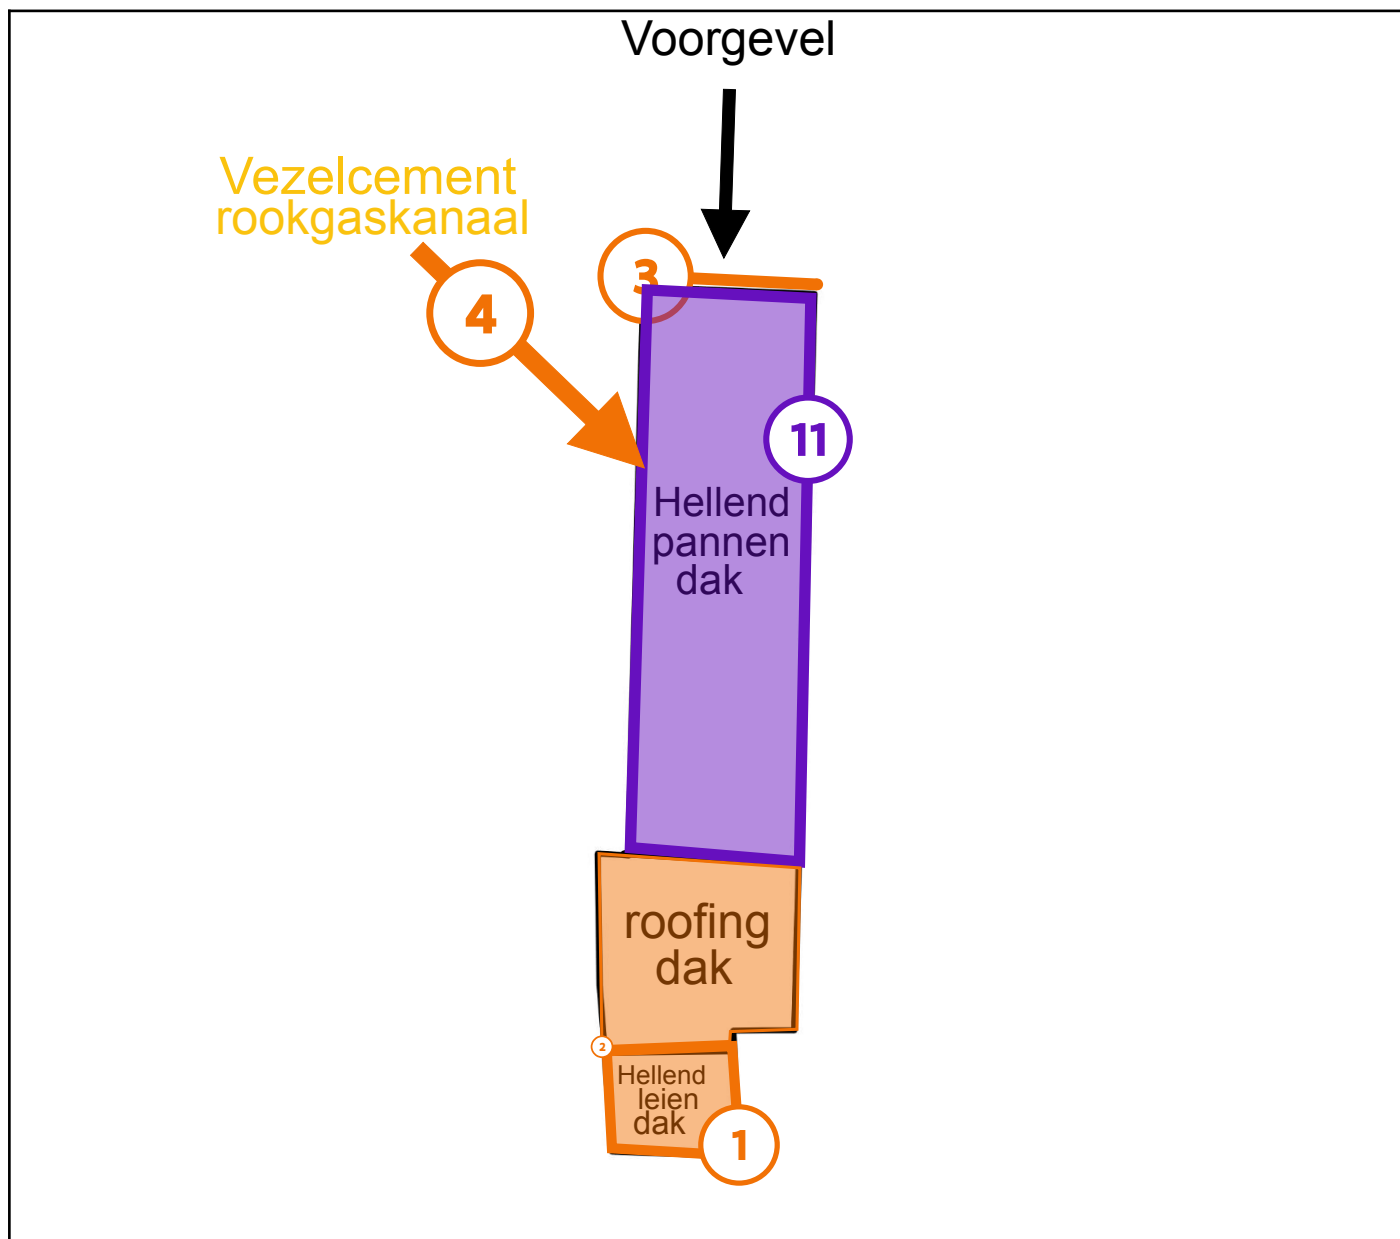
Plan 1.5: Handelswoning plan daken

Beschrijving	Type	Actie
1. Leien dak (achterste gebouw)	Asbestmateriaal	Verwijderen
2. Roofing plat dak	Asbestmateriaal	Verwijderen
3. Crepi voorgevel 3,5m hoogte	Asbestmateriaal	Verwijderen
4. Vezelcement rookgaskanaal	Asbestmateriaal	Verwijderen
