# Asbestinventarisatetest

Pastoor Bauwenslaan 19/A4, 2610 Antwerpen

Attestnummer : 20230623-000352.001

Uitgegeven op : 23.06.2023

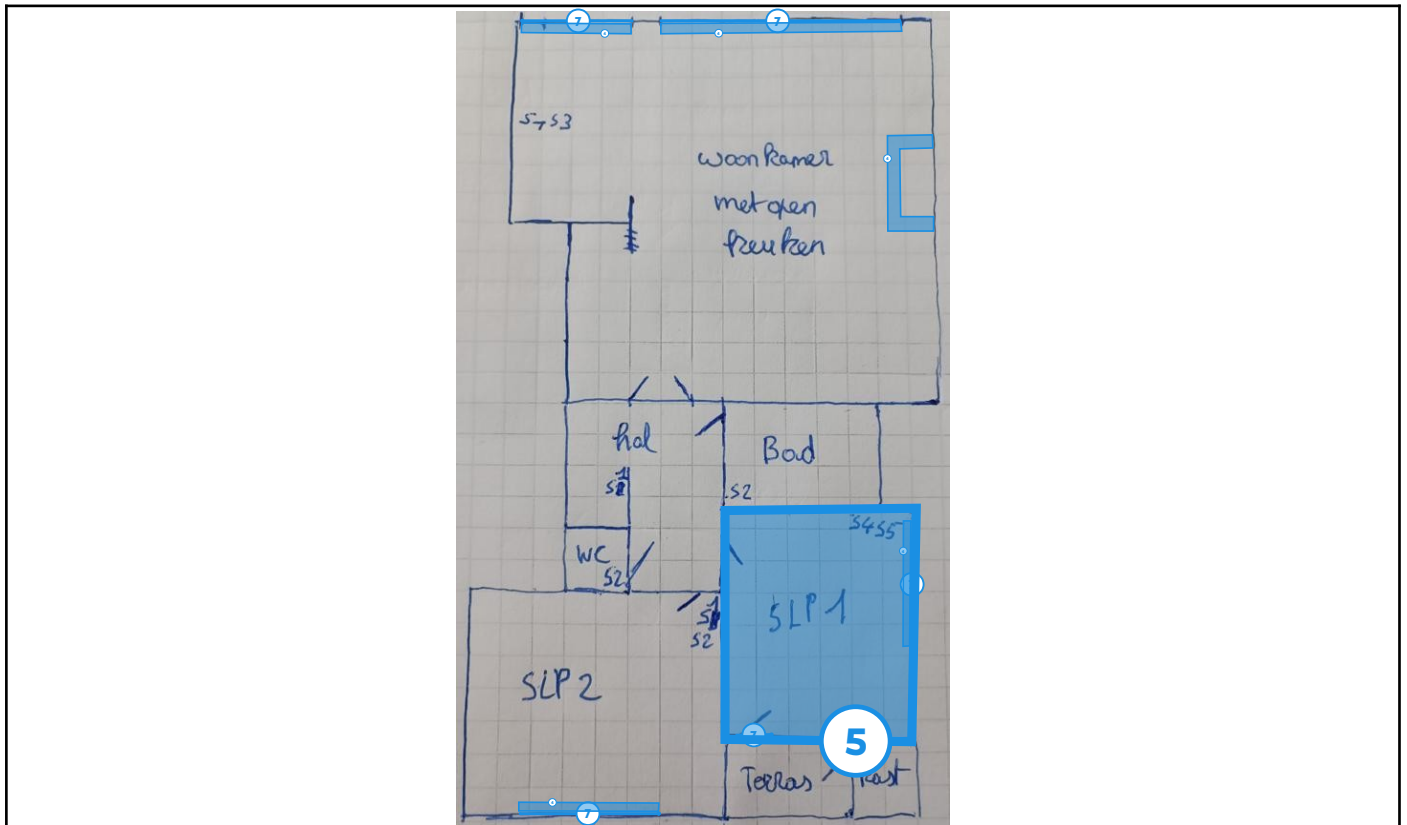
## Plan 1.1: Plattegrond appartement Pastoor Bauwenslaan 19 bus

Beschrijving	Type	Actie
4. Vensterbanken en tablet schouw	Geen asbest	-
5. Vinyl vloer (bovenliggende)	Geen asbest	-
7. Mastiek ramen en deuren.	Geen asbest	-

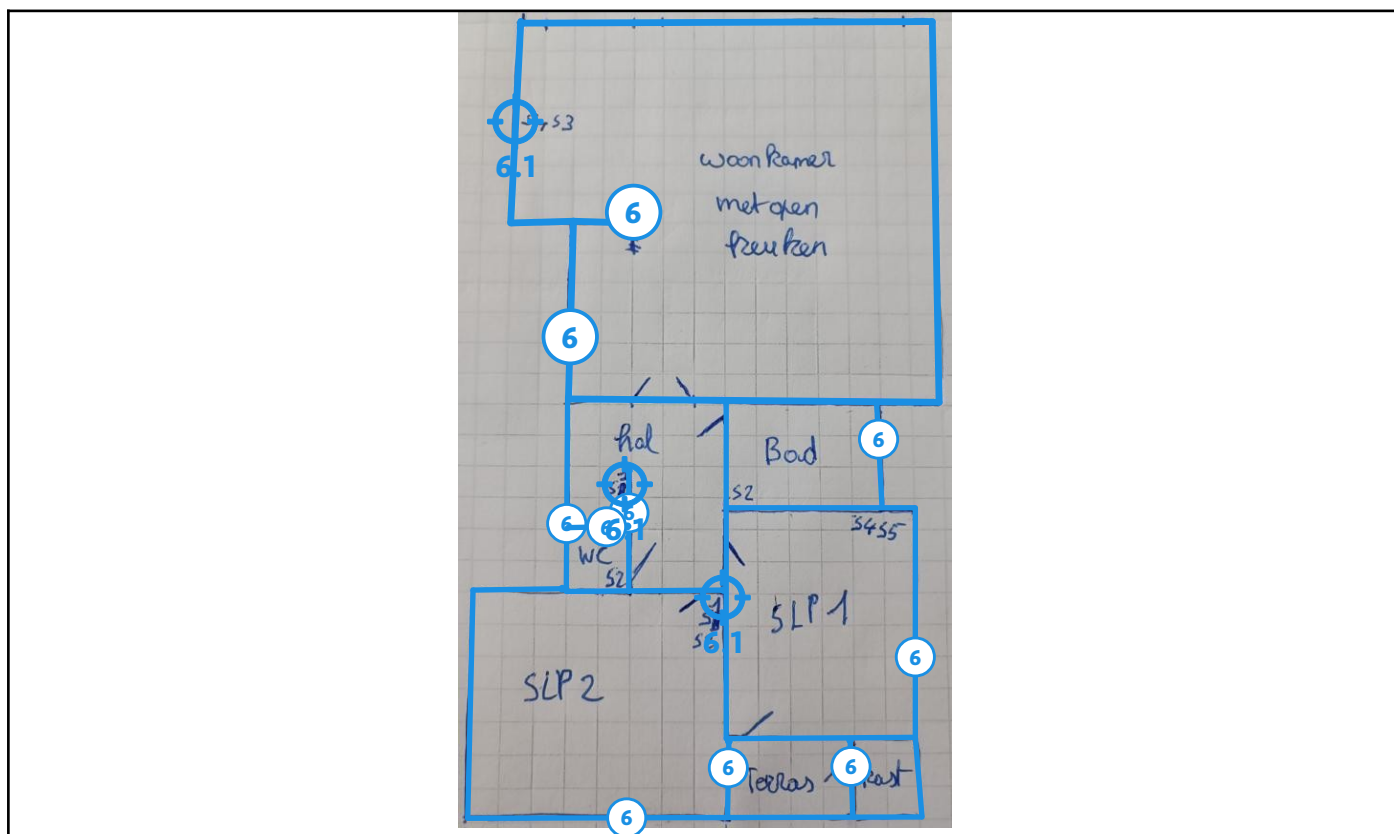
## Plan 1.3: Appartement aanduiding pleisterwerk muren

Beschrijving	Type	Actie
6. Pleisterwerk muren	Geen asbest	-
6.1 Code: 1	Mengmonster	-

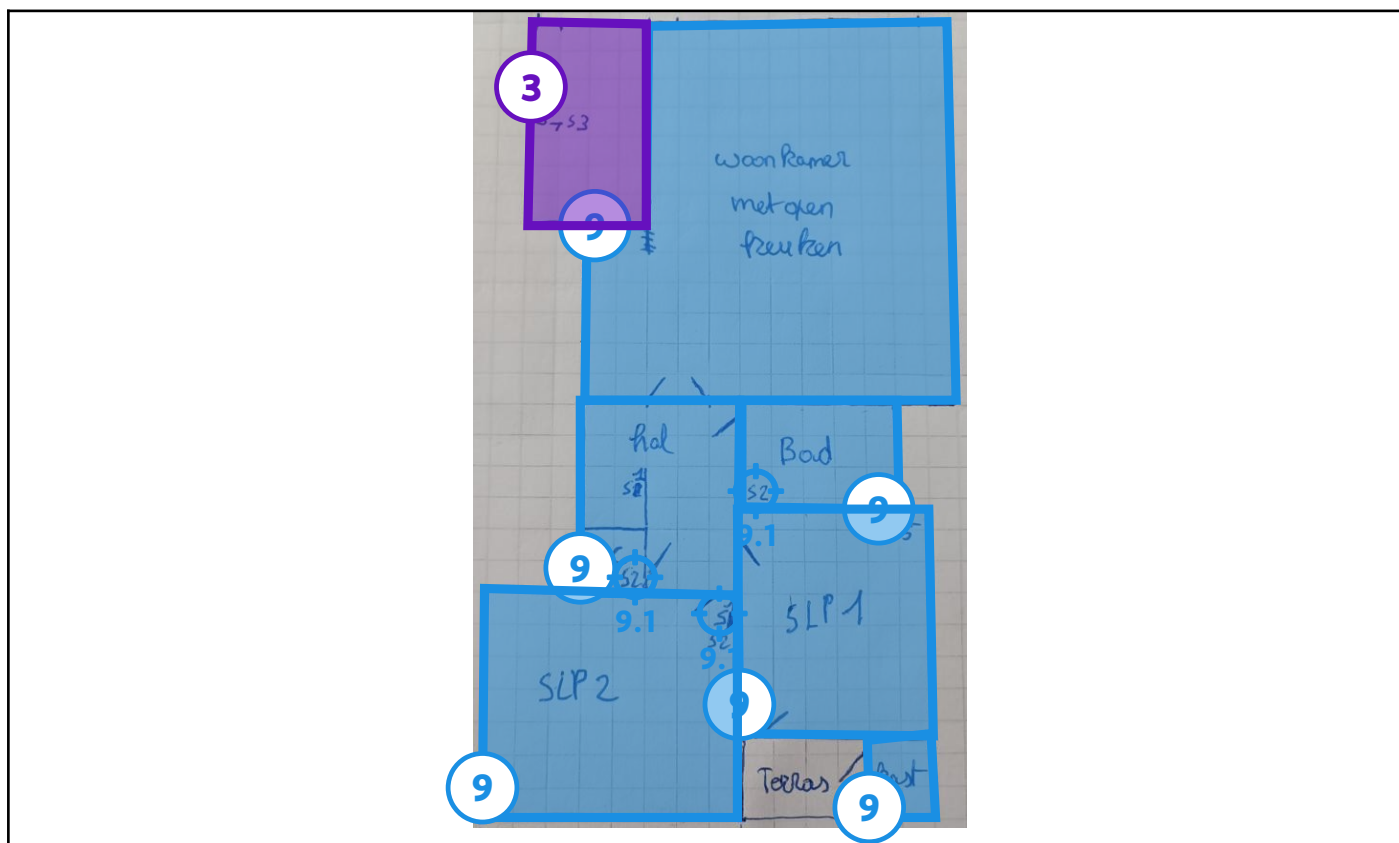
## Plan 1.4: Appartement aanduiding plafonds

Beschrijving	Type	Actie
3. vals plafond	Advies	-
9. Pleisterwerk plafonds	Geen asbest	-
9.1 Code: 2	Mengmonster	-
