# Asbestinventarisatetest

Mertensstraat 69, 2140 Antwerpen

Attestnummer : 20240701-000276.000

Uitgegeven op : 01.07.2024

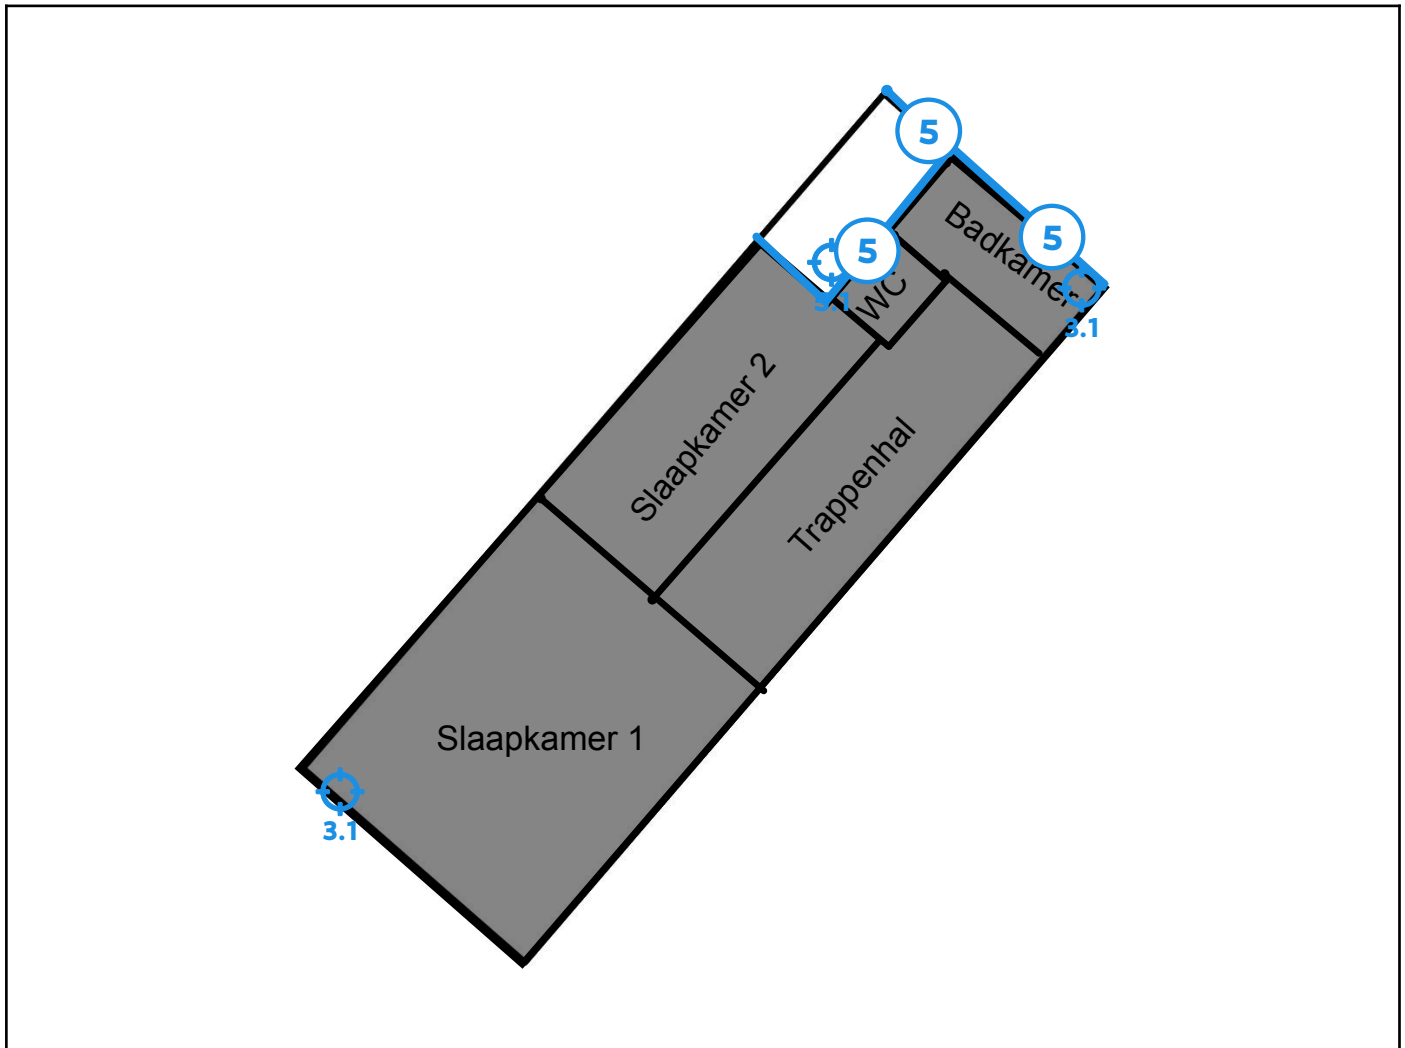
## Plan 1.3: 1ste verdieping

Beschrijving	Type	Actie
3. Pleisterwerk wanden	Geen asbest	-
3.1 Code: MM01	Mengmonster	-
5. Leien gevel	Geen asbest	-
5.1 Code: MM03	Puntmonster	-

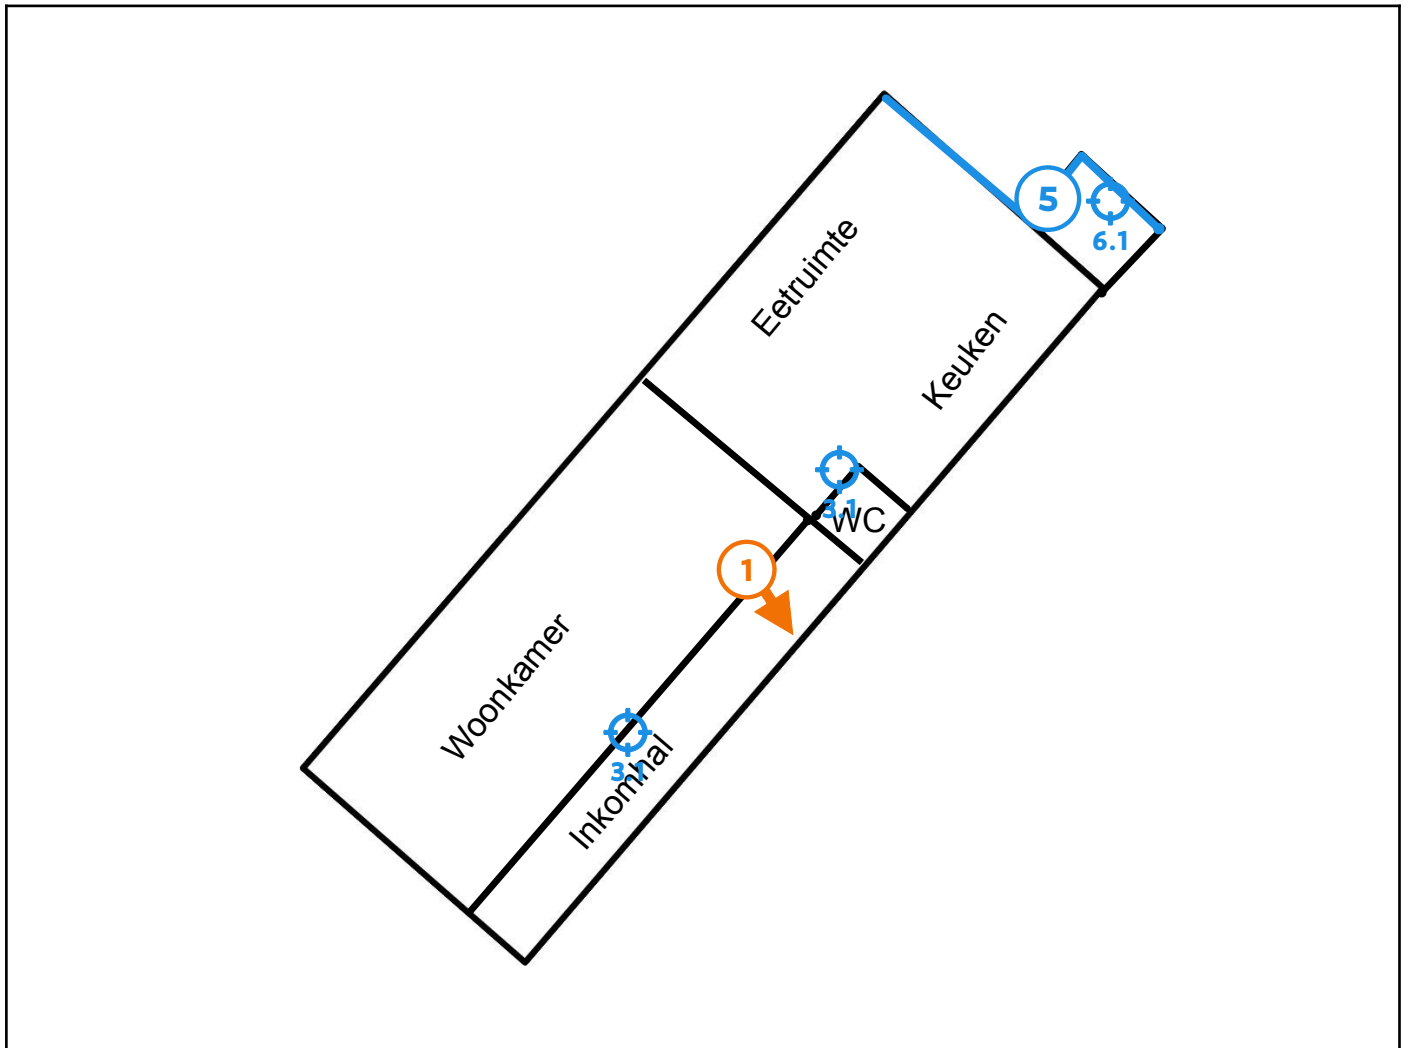
## Plan 1.4: Gelijkvloers

Beschrijving	Type	Actie
1. Bakeliet	Asbestmateriaal	<a href="#">Verwijderen</a>
3. Pleisterwerk wanden	Geen asbest	-
3.1 Code: MM01	Mengmonster	-
5. Leien gevel	Geen asbest	-
6. Anti-dreun	Geen asbest	-
6.1 Code: MM02	Puntmonster	-

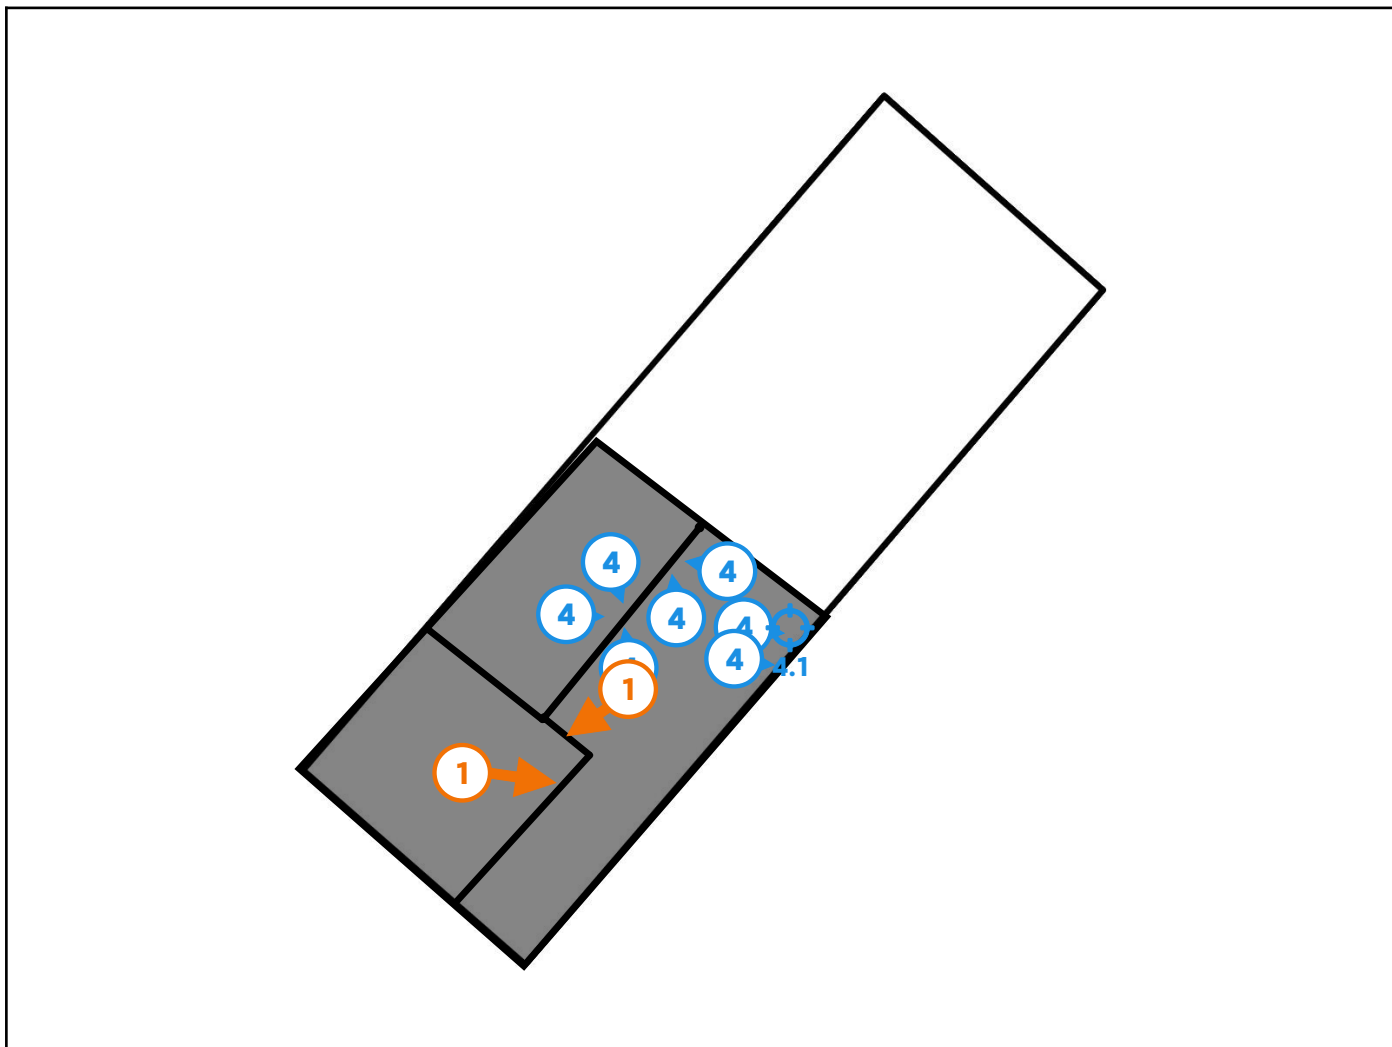
## Plan 1.5: Kelder

Beschrijving	Type	Actie
1. Bakeliet	Asbestmateriaal	<a href="#">Verwijderen</a>
4. Imitatiemarmar	Geen asbest	-
4.1 Code: MM04	Puntmonster	-

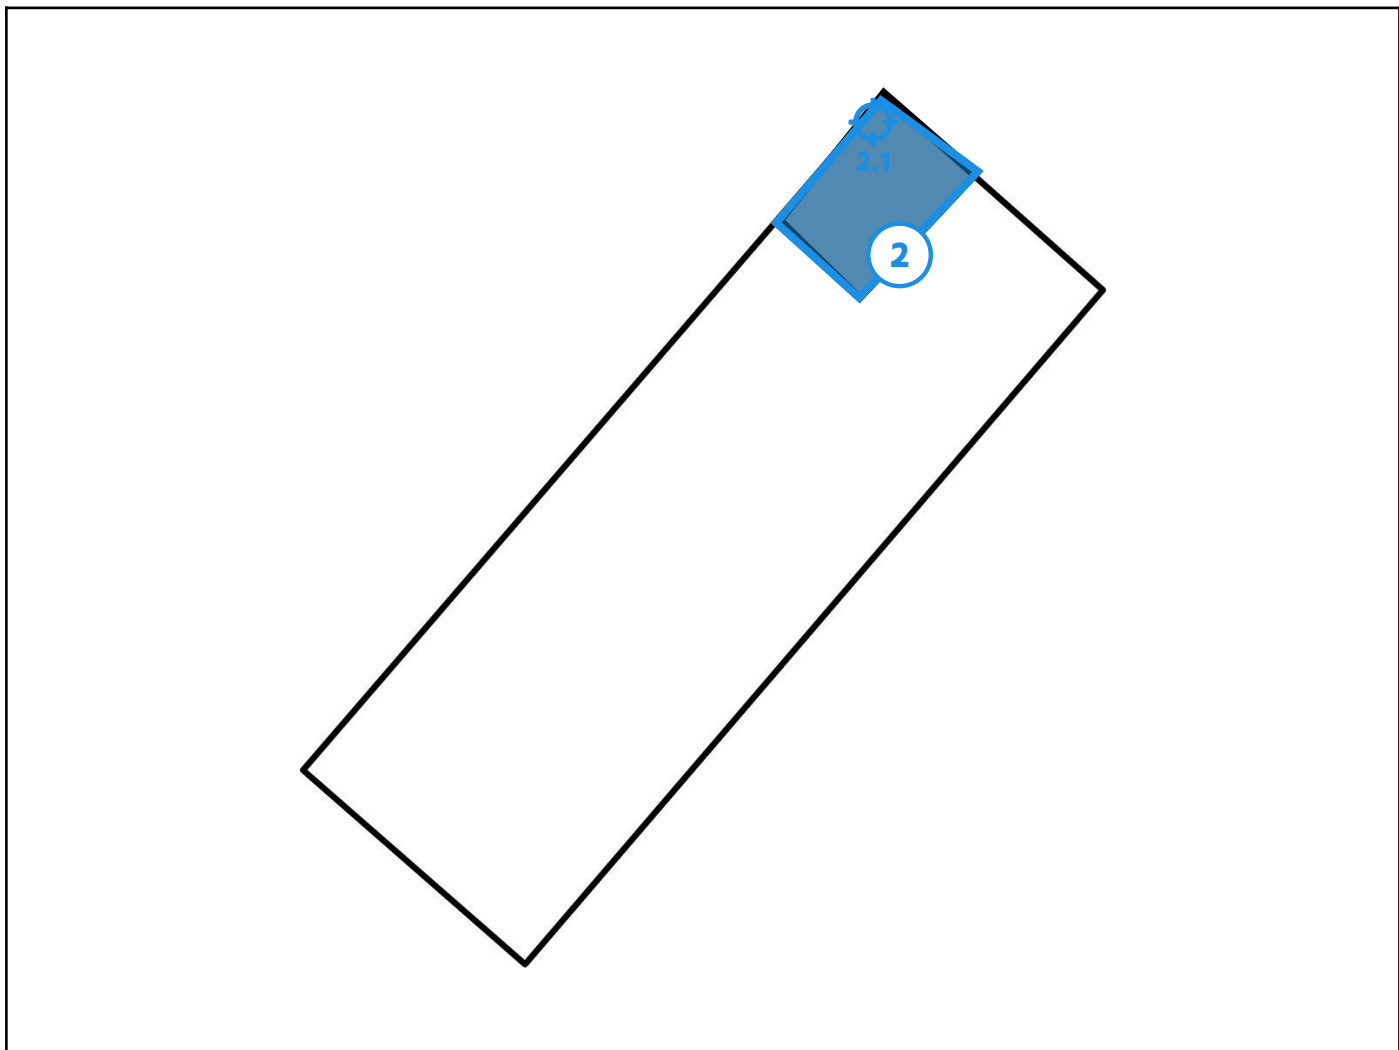
## Plan 1.6: Roofing dak op 1ste verdieping

Beschrijving	Type	Actie
2. Roofing	Geen asbest	-
2.1 Code: MM05	Puntmonster	-

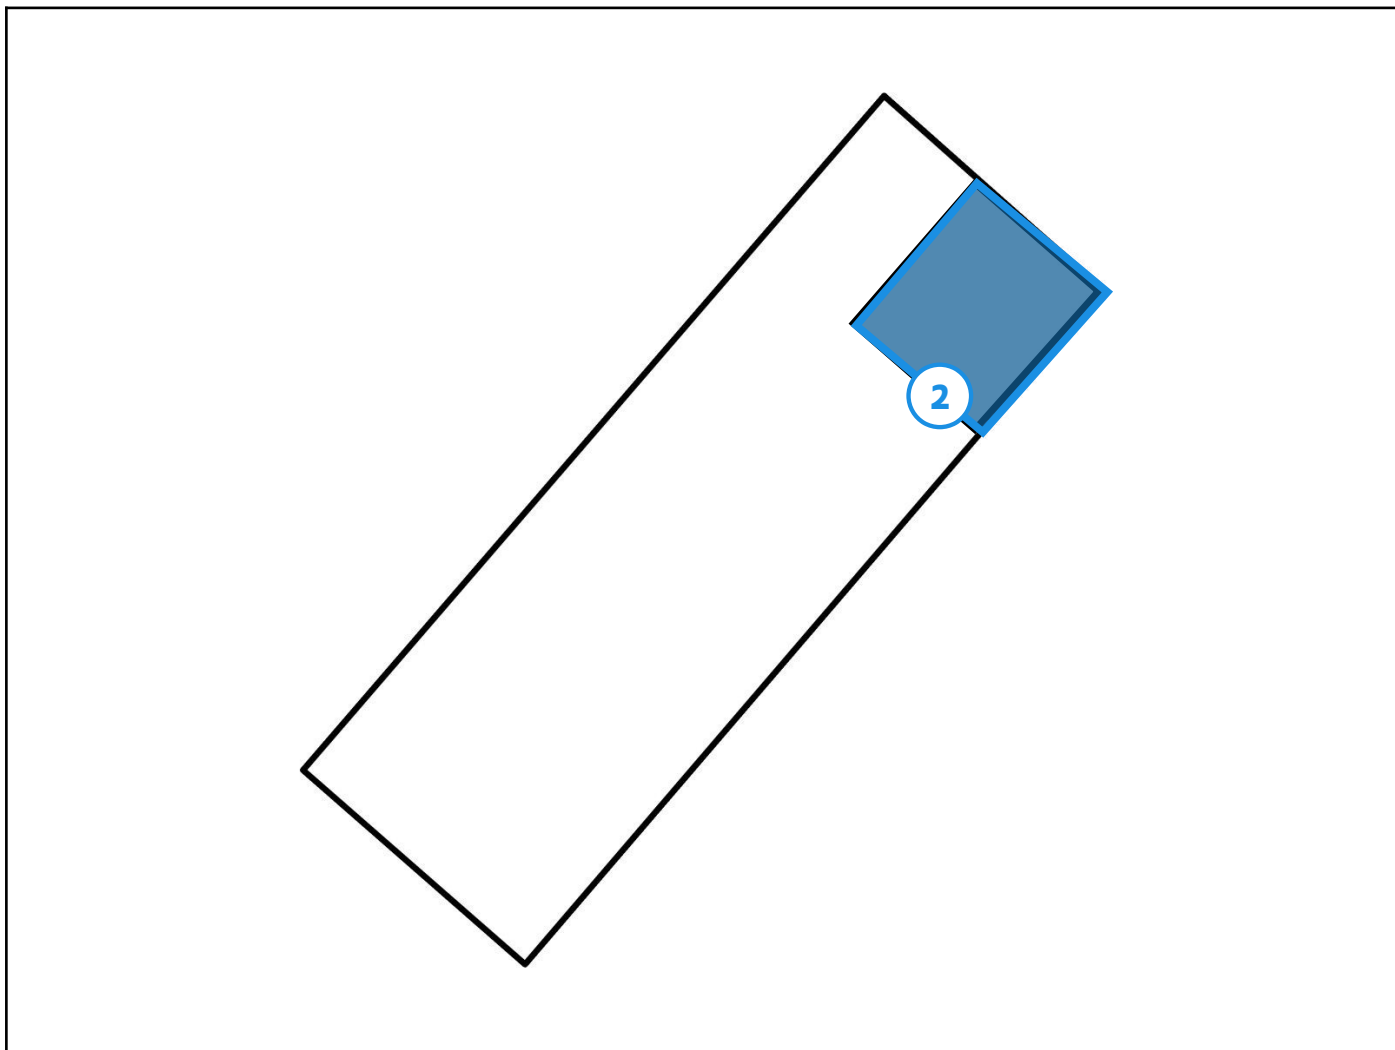
## Plan 1.7: Roofing dak op 2de verdieping

Beschrijving	Type	Actie
2. Roofing	Geen asbest	-
