Asbestinventarisatetest

Sint-Bernardsesteenweg 771/101, 2660 Antwerpen

Attestnummer : **20240523-000476.000**

Uitgegeven op : **23.05.2024**

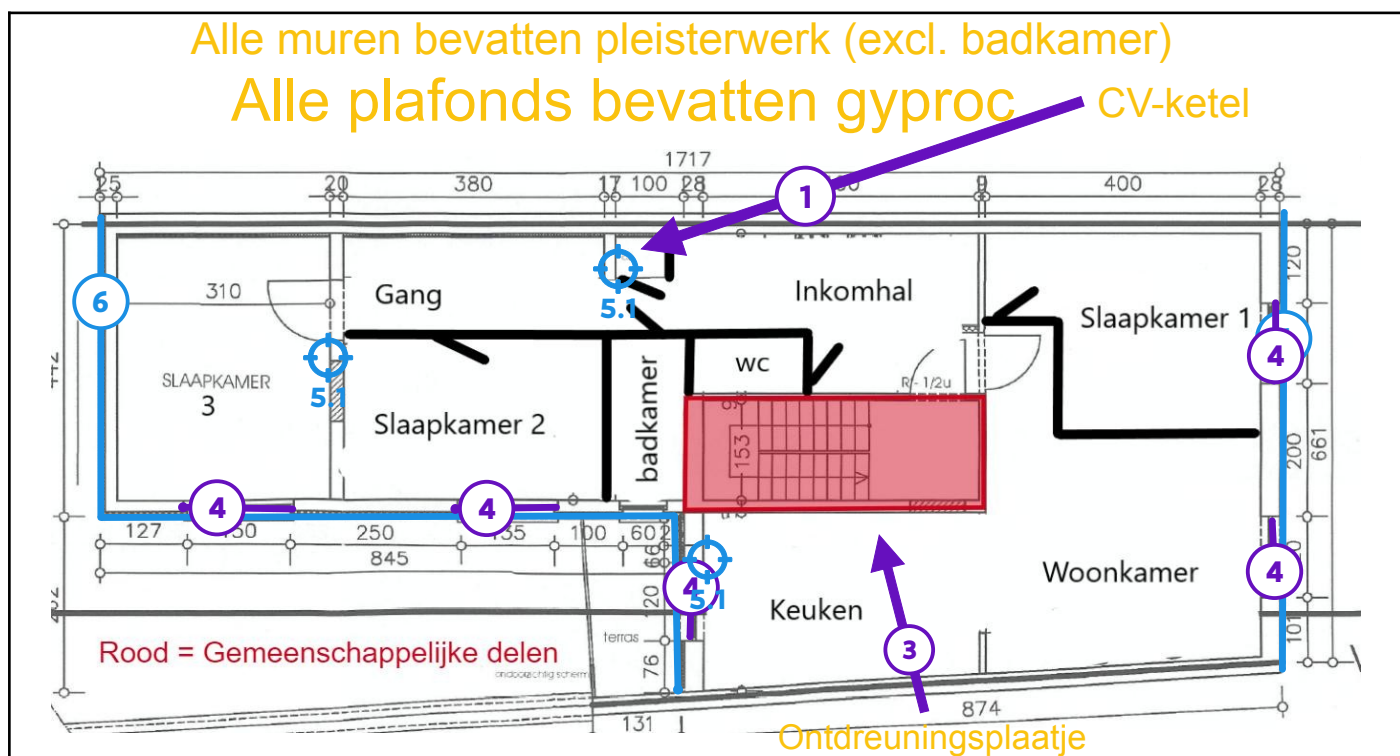
Plan 1.1: Verdiep 1

Beschrijving	Type	Actie
1. CV-ketel Vaillant 2016 (Stook)	Advies	-
2. Gyproc plafonds (volledig)	Advies	-
3. Ontdreuningsplaatje (niet verdacht)	Advies	-
4. Mastiek ramen en deuren	Advies	-
5. Pleisterwerk muren	Geen asbest	-
5.1 Code: 1	Mengmonster	-
6. Crepi buitengevel	Geen asbest	-
