Asbestinventarisatetest

Sint-Bernardsesteenweg 771/001, 2660 Antwerpen

Attestnummer : **20240523-000471.000**

Uitgegeven op : **23.05.2024**

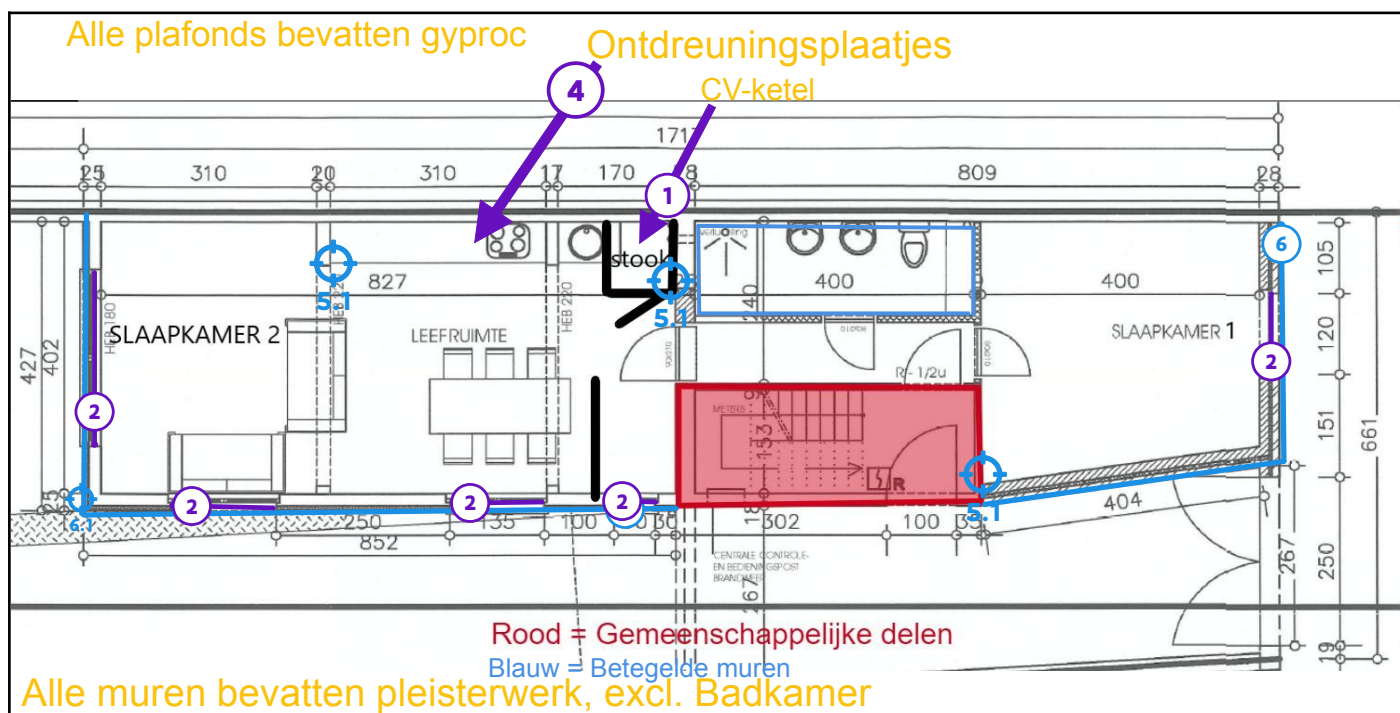
Plan 1.1: Verdiep 0

Beschrijving	Type	Actie
1. CV-ketel vaillant 2016 (stook)	Advies	-
2. Mastiek ramen en deuren	Advies	-
3. Gyproc plafonds (volledig)	Advies	-
4. Ontdreuningsplaatjes leefruimte/keuken (niet verdacht)	Advies	-
5. Pleisterwerk muren (met staalname)	Geen asbest	-
5.1 Code: 2	Mengmonster	-
6. Crepi buitengevel	Geen asbest	-
6.1 Code: 1	Puntmonster	-
