Asbestinventarisatetest

Sint-Bernardsesteenweg 769, 2660 Antwerpen

Attestnummer : 20240523-000490.000

Uitgegeven op : 23.05.2024

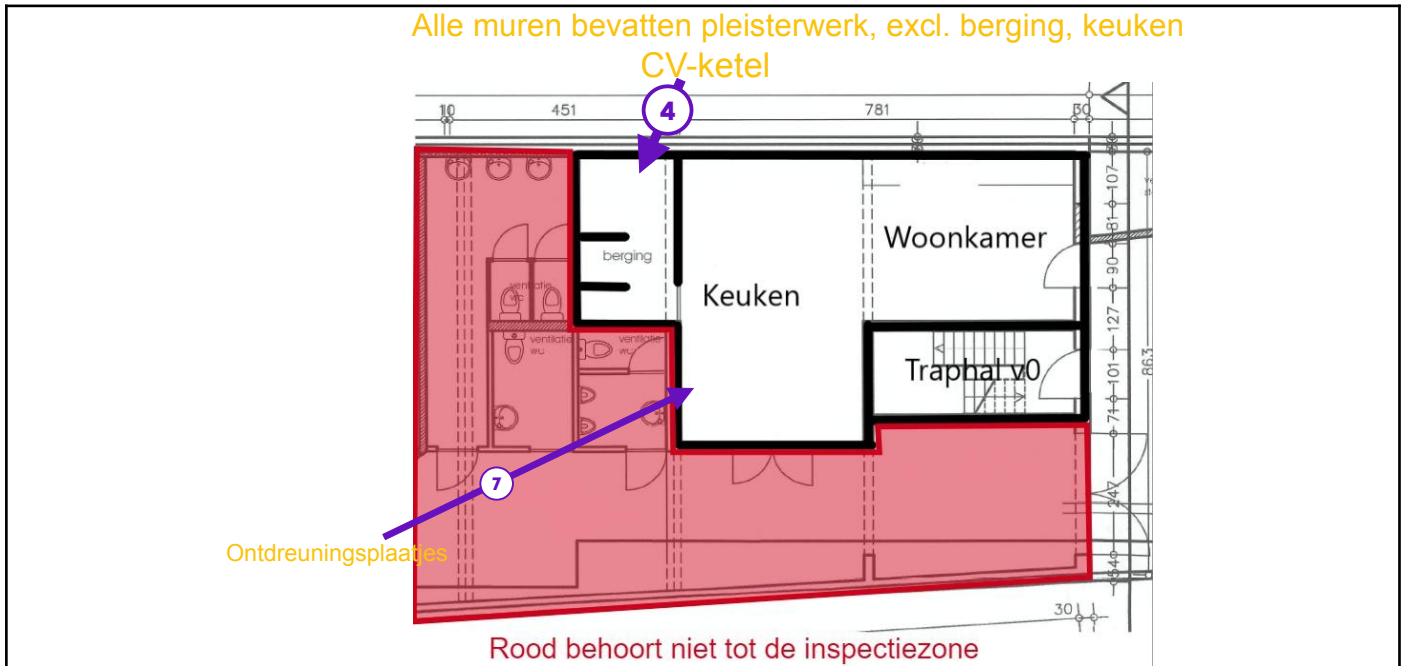
Plan 1.1: Verdiep 0

Beschrijving	Type	Actie
4. CV-ketel Vaillant 2018 (berging)	Advies	-
7. Ontdreuningsplaatjes (niet verdacht)	Advies	-
10. Pleisterwerk muren	Geen asbest	-

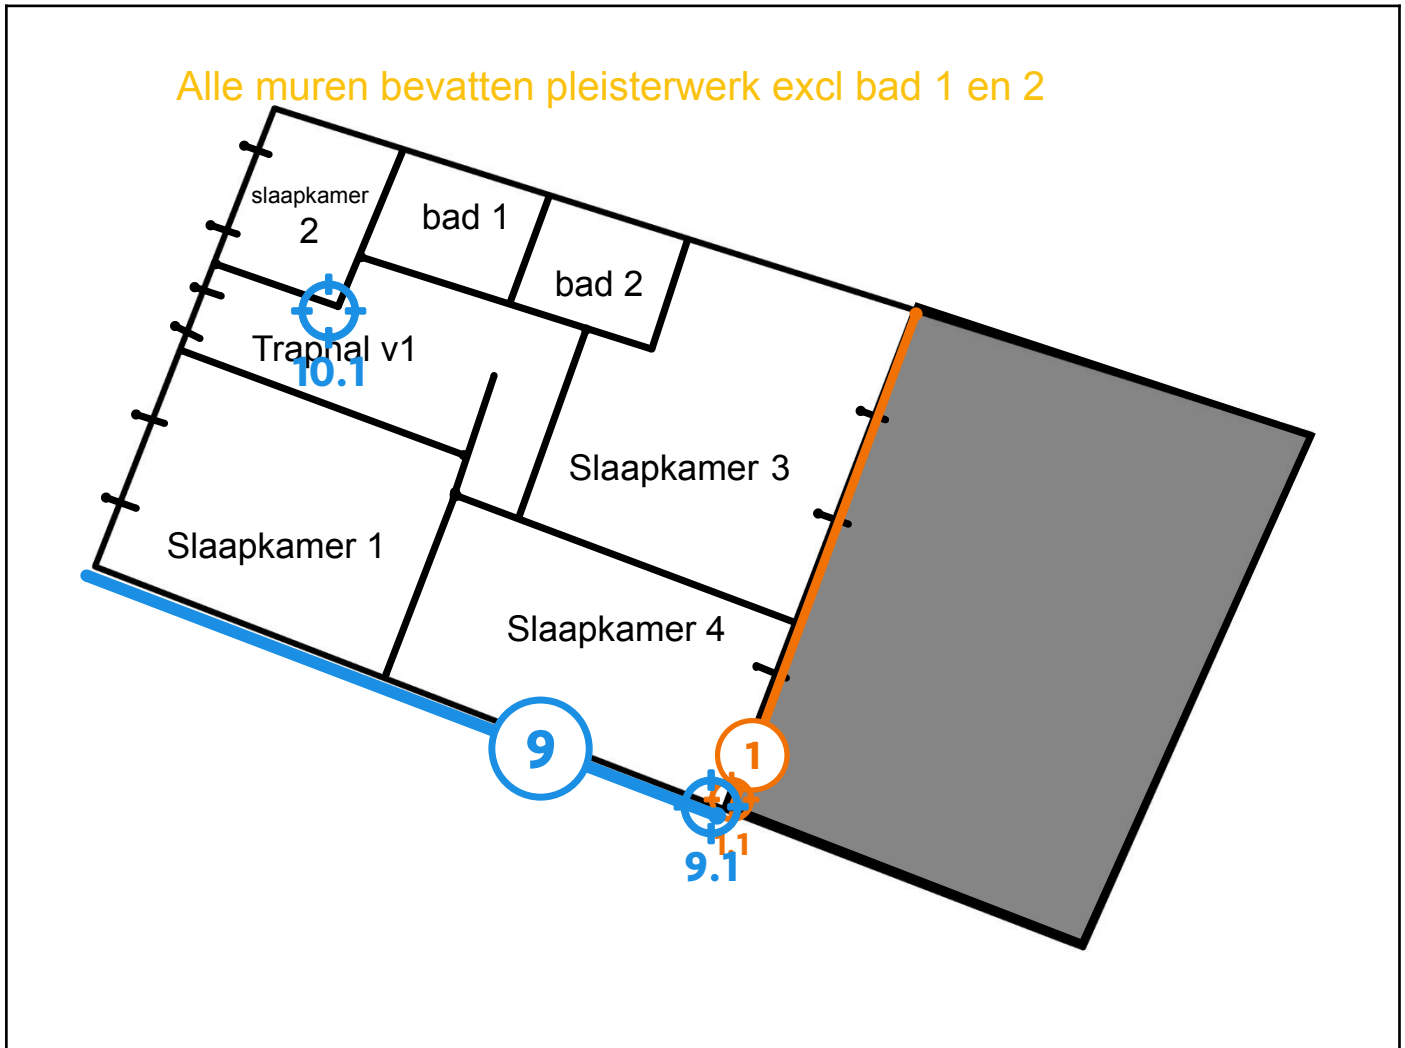
Plan 1.2: Verdiep 1

Beschrijving	Type	Actie
1. Leien achtergevel	Asbestmateriaal	Verwijderen
1.1 Code: 2	Puntmonster	-
9. Ruitleien voor- en zijgevel	Geen asbest	-
9.1 Code: 4	Puntmonster	-
10. Pleisterwerk muren	Geen asbest	-
10.1 Code: 1	Mengmonster	-

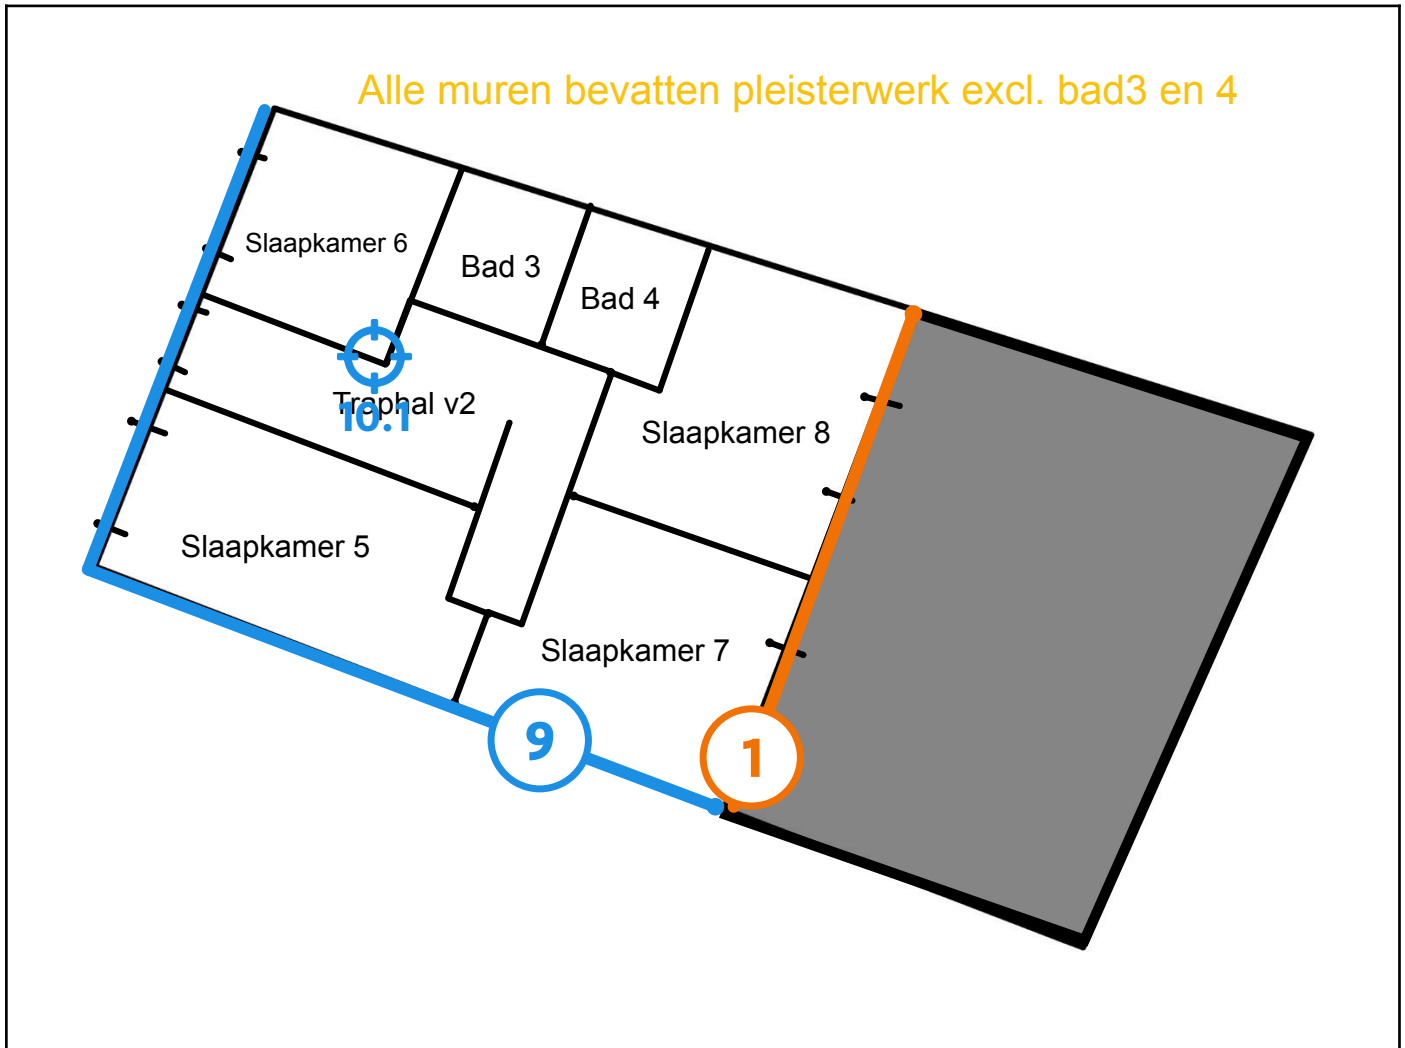
Plan 1.3: Verdiep 2

Beschrijving	Type	Actie
1. Leien achtergevel	Asbestmateriaal	Verwijderen
9. Ruitlenen voor- en zijgevel	Geen asbest	-
10. Pleisterwerk muren	Geen asbest	-
10.1 Code: 1	Mengmonster	-

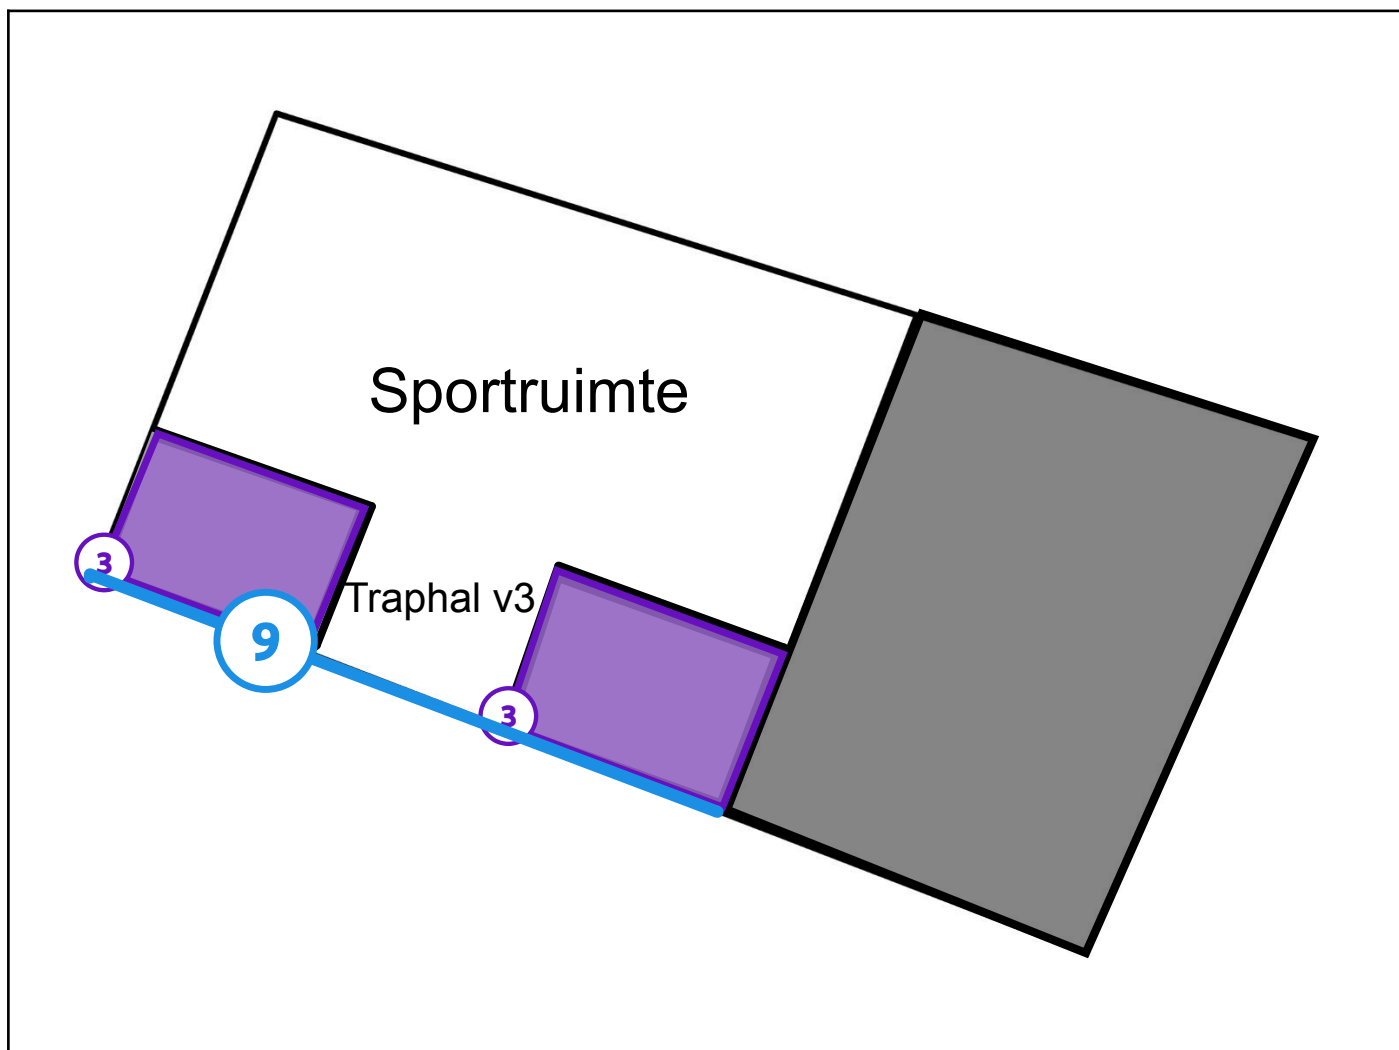
Plan 1.4: Verdiep 3

Beschrijving	Type	Actie
3. Niet toegankelijke kruipzolders	Beperking	-
9. Ruitlenen voor- en zijgevel	Geen asbest	-

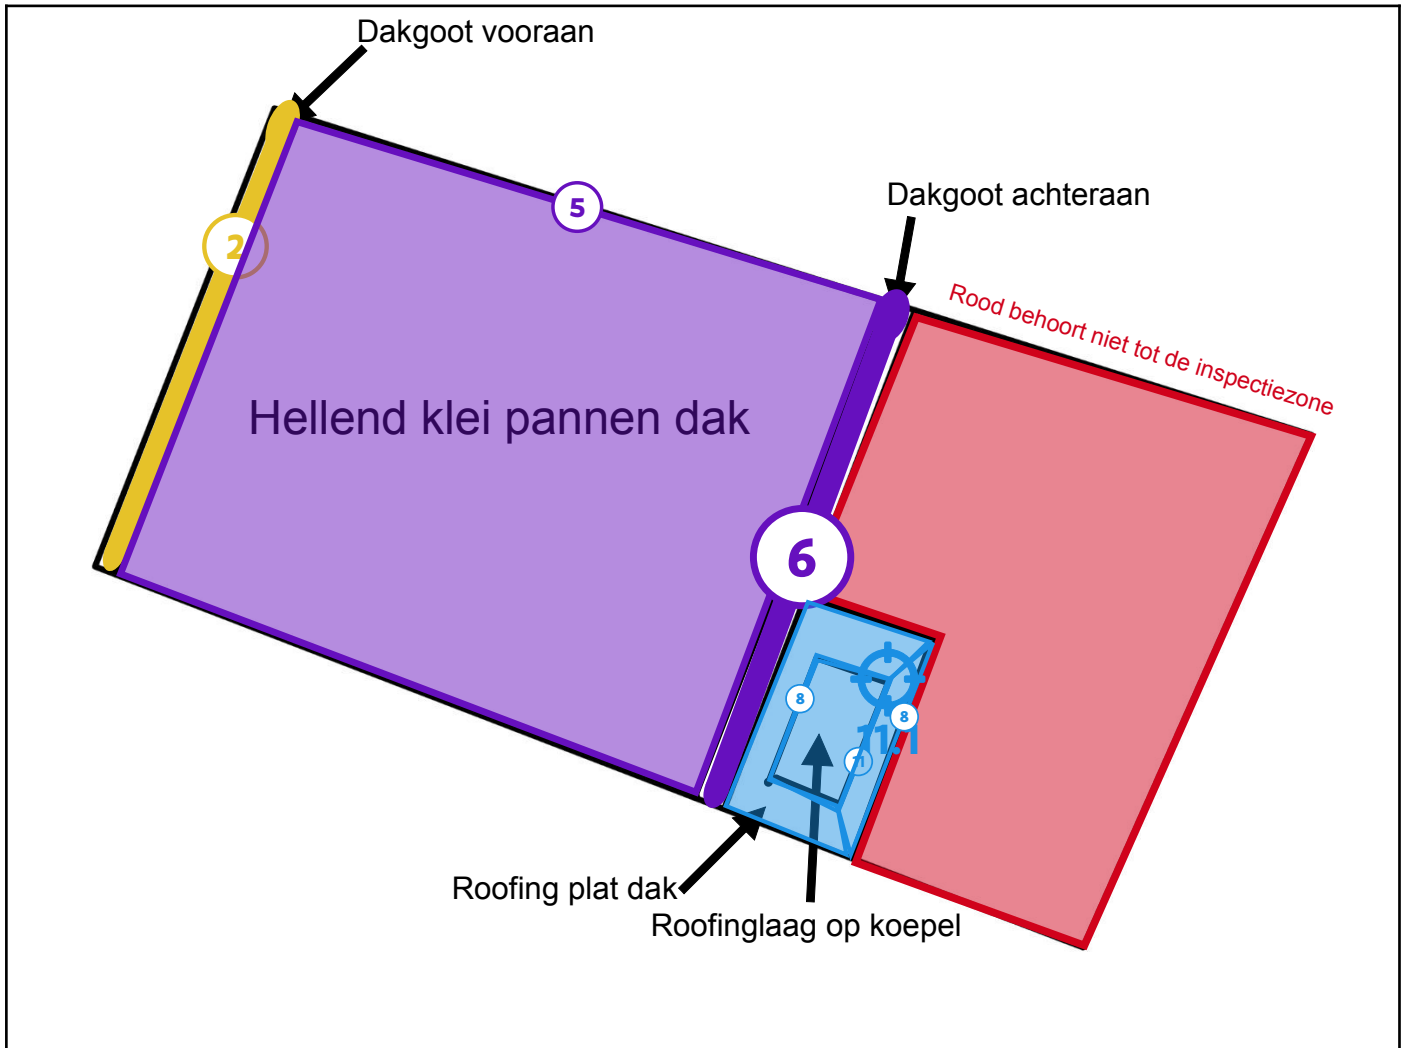
Plan 1.5: plan daken

Beschrijving	Type	Actie
2. Dakgoot vooraan met roofinglaag	Asbestmateriaal	Zorgvuldig beheren
5. Onderdak & klei pannen dak werd gecontroleerd en is niet verdacht	Advies	-
6. Zink in dakgoot achteraan	Advies	-
8. Roofing plat dak	Geen asbest	-
11. Roofinglaag op koepel (plat dak)	Geen asbest	-
11.1 Code: 3	Puntmonster	-
