# Asbestinventarisatetest

Sint-Bernardsesteenweg 769/+, 2660 Antwerpen

Attestnummer : 20240523-000488.000

# Zone 1: Magazijn met aanpalende garage

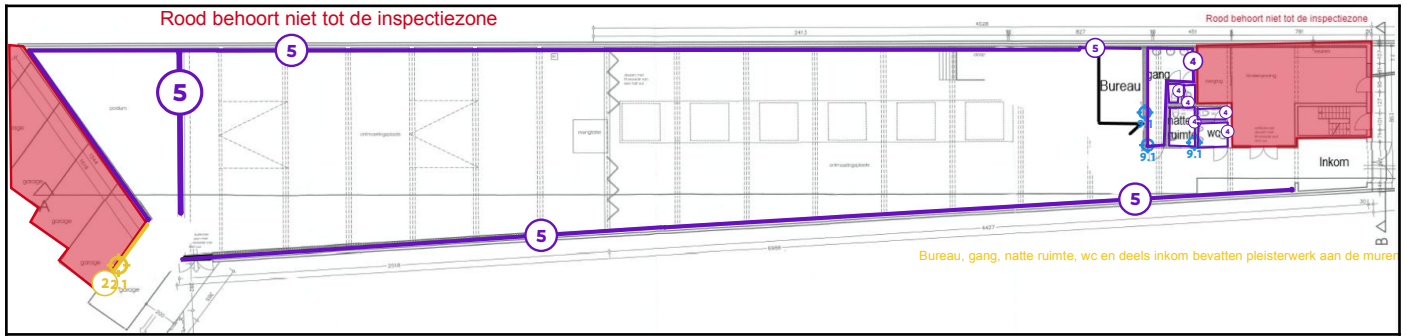
# Plan 1.1: Verdiep 0

Beschrijving	Type	Actie
2. platen tegen de muur (garage)	Asbestmateriaal	Zorgvuldig beheren
2.1 Code: 3	Puntmonster	-
4. Faience tegellijm	Advies	-
5. muren vervaardigd uit bakstenen	Advies	-
9. Pleisterwerk wanden	Geen asbest	-
9.1 Code: 1	Mengmonster	-

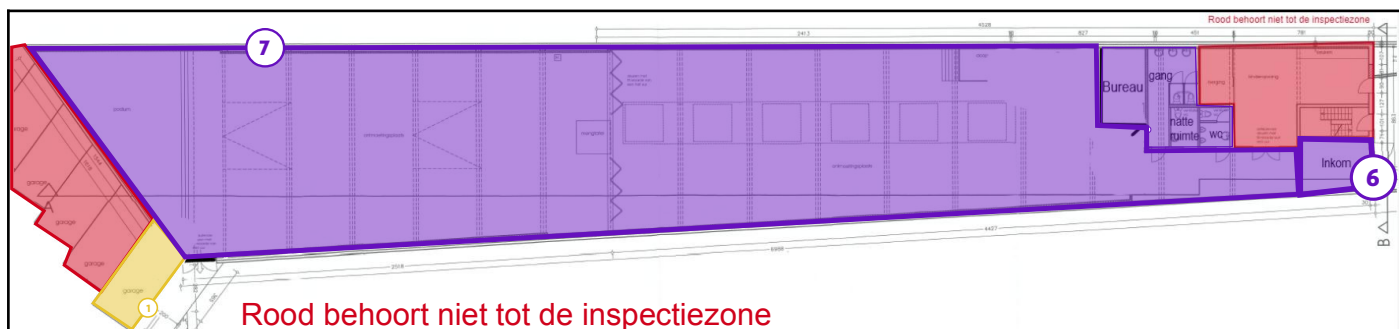
## Plan 1.2: Verdiep 0 aanduiding plafonds

Beschrijving	Type	Actie
1. Platen tegen het plafond (garage)	Asbestmateriaal	Zorgvuldig beheren
6. Valse plafonds	Advies	-
7. Betonnen welfsels (plafonds)	Advies	-

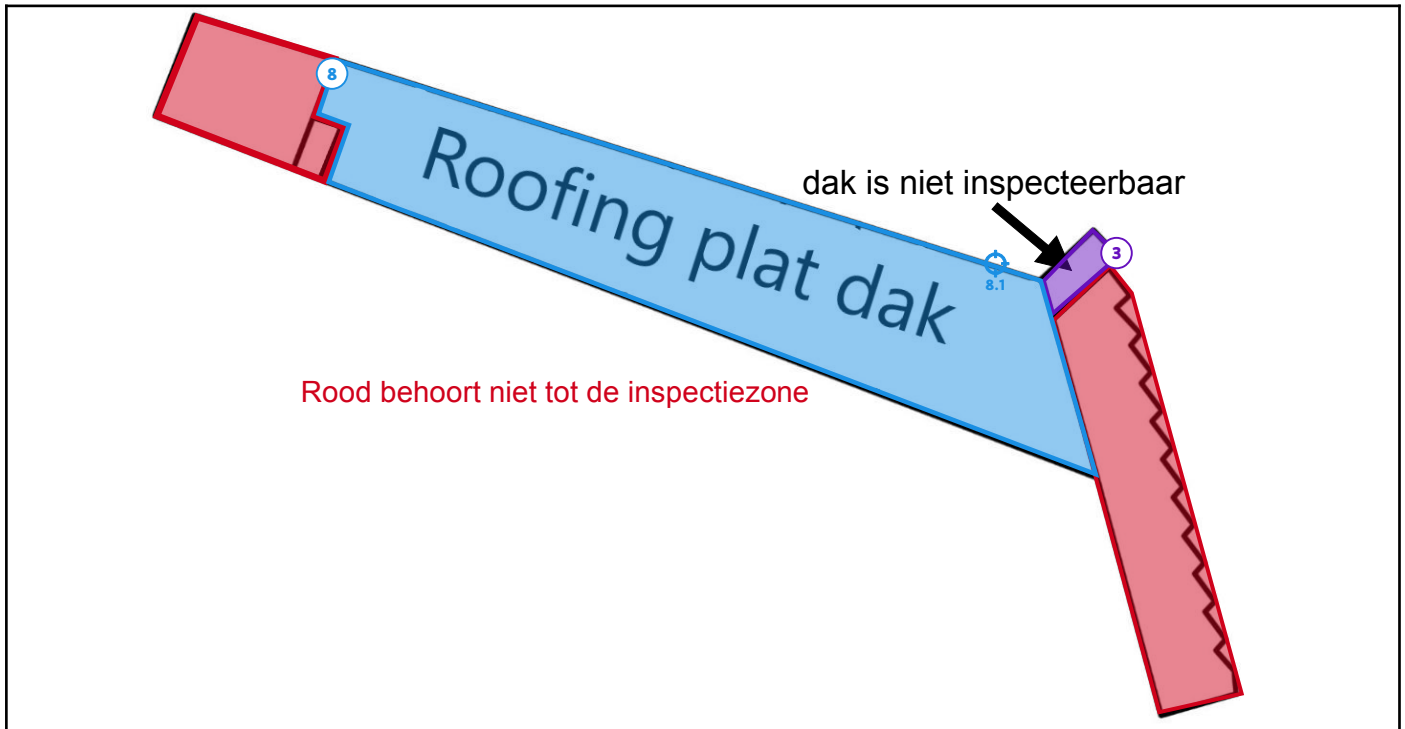
## Plan 1.3: Daken plan

Beschrijving	Type	Actie
3. Plat dak niet zichtbaar (Overwoekerende vegetatie)	Beperking	-
8. Roofing plat dak	Geen asbest	-
8.1 Code: 2	Puntmonster	-
