Asbestinventarisatetest

Halewijnlaan 51, 2050 Antwerpen
Gemeenschappelijke delen

Attestnummer : 20231023-000170.000

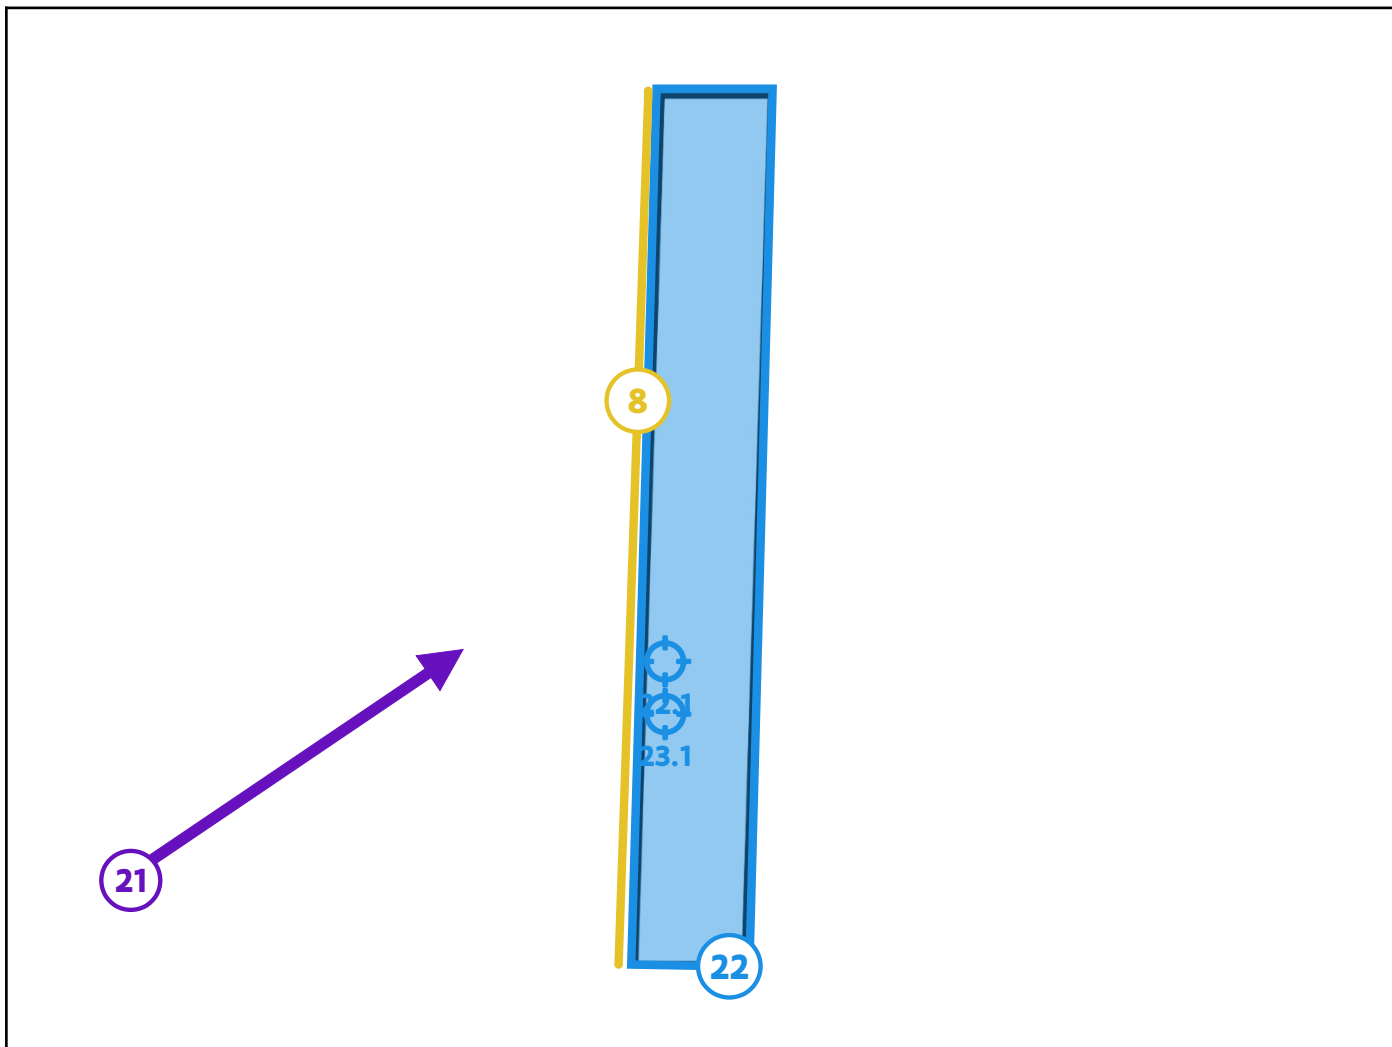
Plan 1.1: Constructie plan

Beschrijving	Type	Actie
8. Invulpanelen (zwart) buitenschil.	Asbestmateriaal	Zorgvuldig beheren
21. Basis asbestinventaris 06/2019	Advies	-
22. roofing dak	Geen asbest	-
22.1 Code: MM01	Puntmonster	-
23. Afsmeerlaag schouwen op het dak.	Geen asbest	-
23.1 Code: MM02	Puntmonster	-

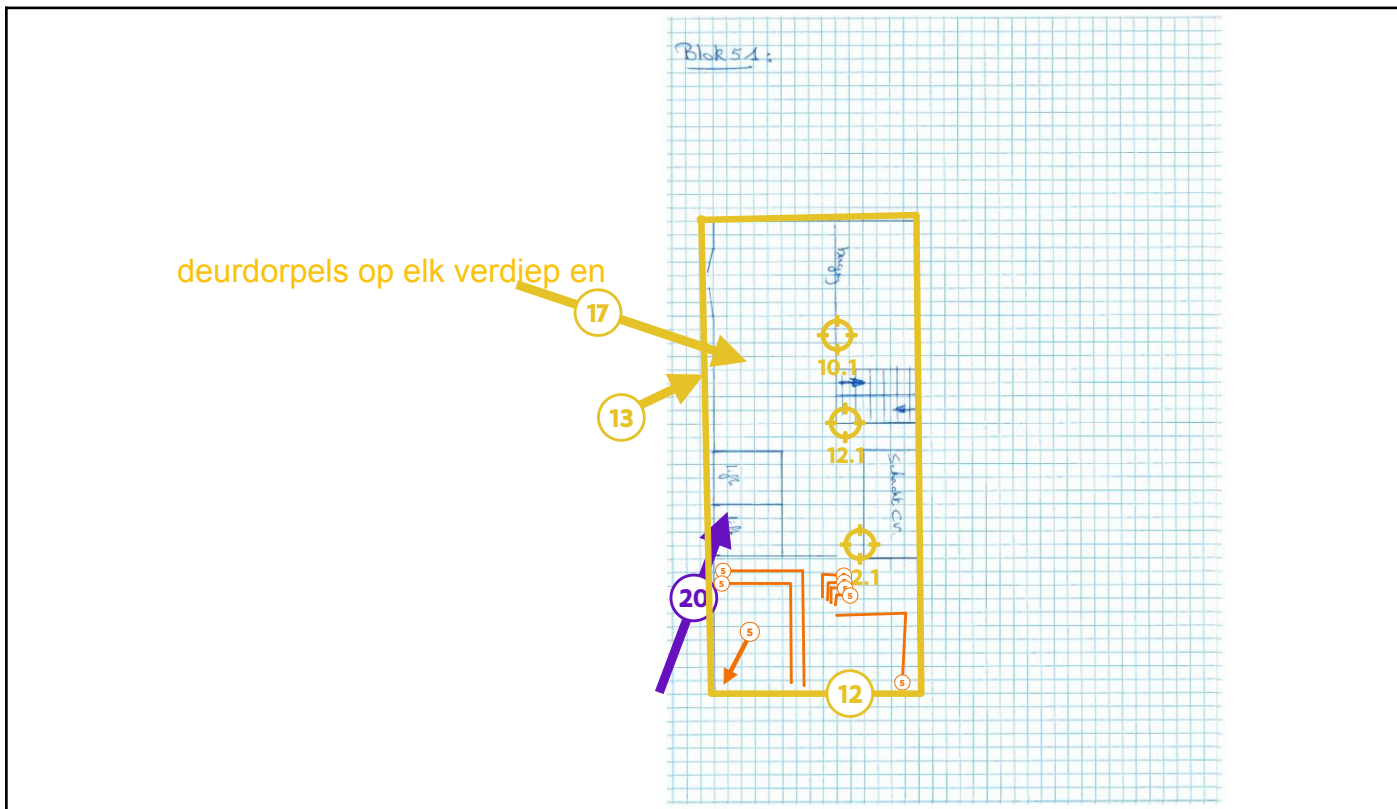
Plan 1.2: Blok 51

Beschrijving	Type	Actie
5. Blok 51 gips-isolatie fietsenstalling	Asbestmateriaal	Verwijderen
10. Blok 51 Structuurpleisterwerk	Asbestmateriaal	Zorgvuldig beheren
10.1 Code: MM04	Puntmonster	-
12. blok 51 Pleisterwerk	Asbestmateriaal	Zorgvuldig beheren
12.1 Code: MM03	Mengmonster	-
13. Blok 51 AC-buis, fietsenstalling en gasmeterkast.	Asbestmateriaal	Zorgvuldig beheren
17. Deurdorpels in alle gangen en verdiepen.	Asbestmateriaal	Zorgvuldig beheren
20. Remvoering liften	Advies	-

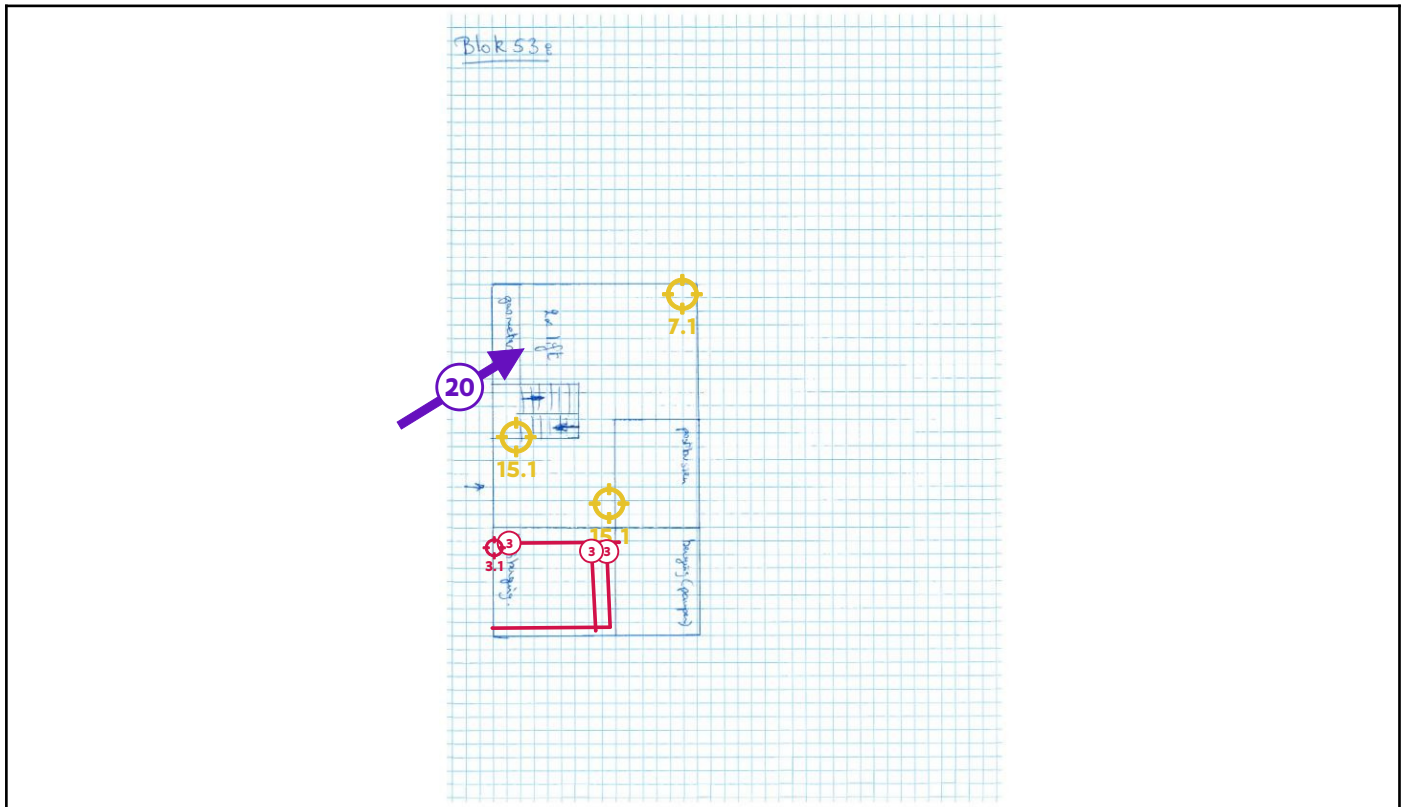
Plan 1.3: blok 53

Beschrijving	Type	Actie
3. blok 53 Gips-isolatie	Asbestmateriaal	Dringend verwijderen
3.1 Code: MM07	Puntmonster	-
7. blok 53 Structuurpleisterwerk	Asbestmateriaal	Zorgvuldig beheren
7.1 Code: MM06	Puntmonster	-
15. Blok 53 Pleisterwerk	Asbestmateriaal	Zorgvuldig beheren
15.1 Code: MM05	Mengmonster	-
20. Remvoering liften	Advies	-

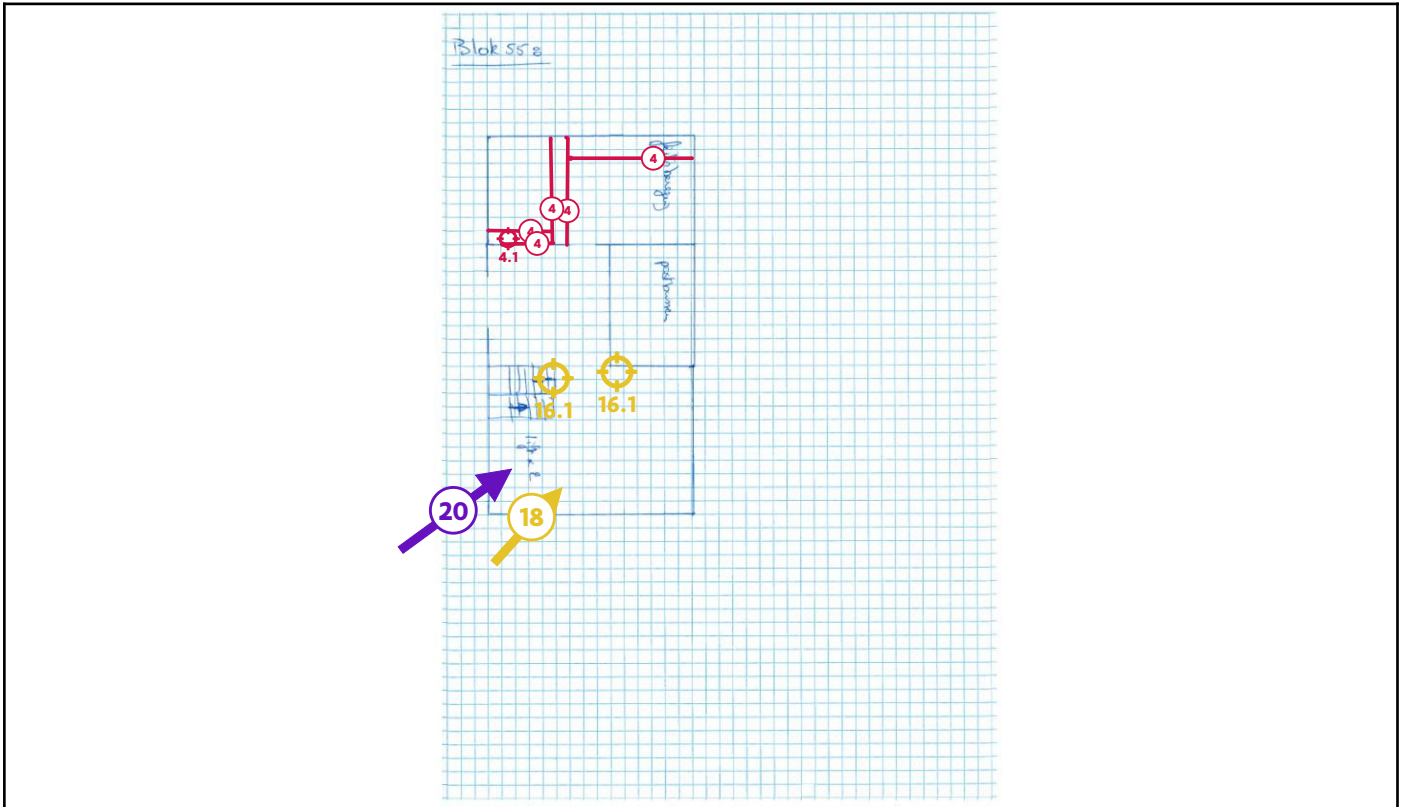
Plan 1.4: blok 55

Beschrijving	Type	Actie
4. blok 55 Gips-isolatie	Asbestmateriaal	Dringend verwijderen
4.1 Code: MM08	Mengmonster	-
16. Blok 55 Pleisterwerk	Asbestmateriaal	Zorgvuldig beheren
16.1 Code: MM09	Mengmonster	-
18. Blok 55 AC-buis in kruipruimte (+0.5).	Asbestmateriaal	Zorgvuldig beheren
20. Remvoering liften	Advies	-

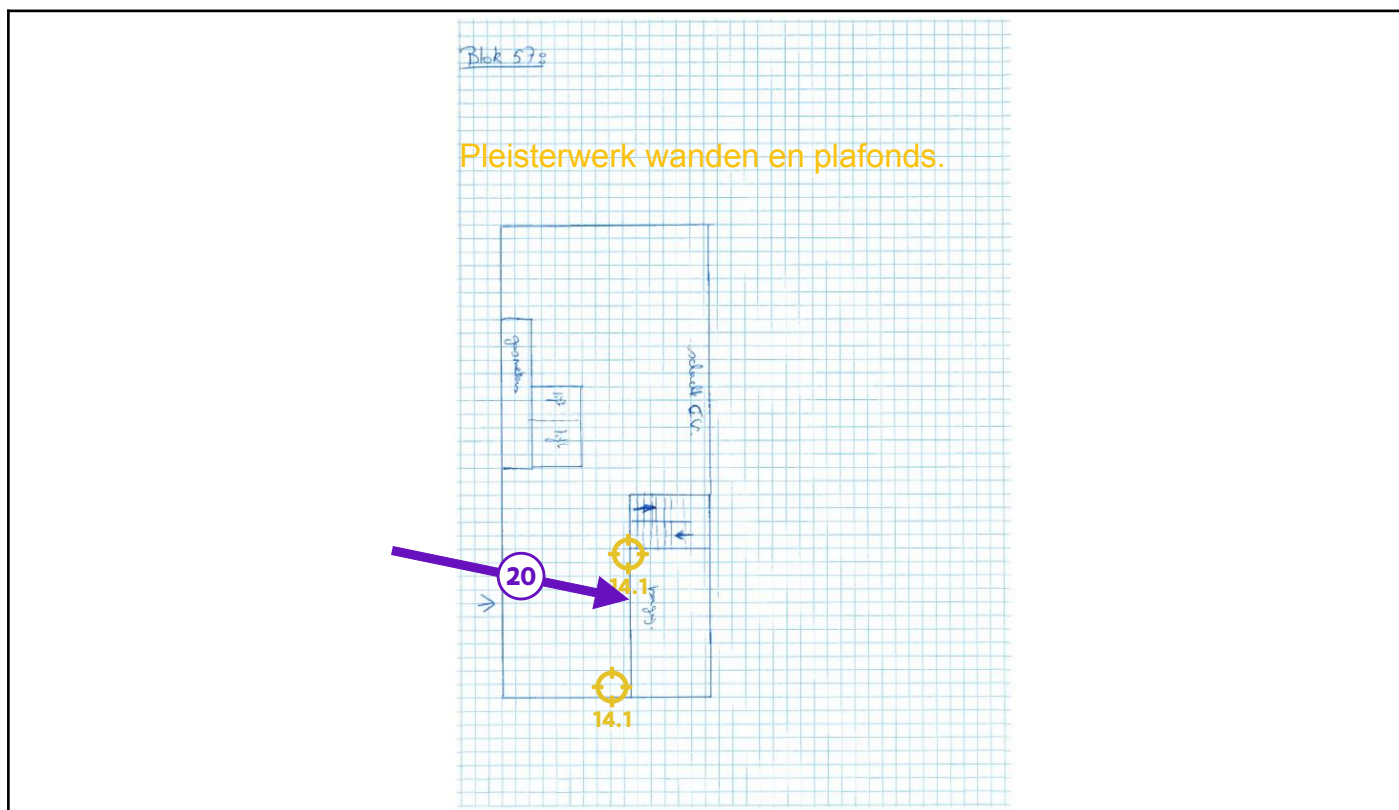
Plan 1.5: blok 57

Beschrijving	Type	Actie
14. blok 57 Pleisterwerk	Asbestmateriaal	Zorgvuldig beheren
14.1 Code: MM10	Mengmonster	-
20. Remvoering liften	Advies	-

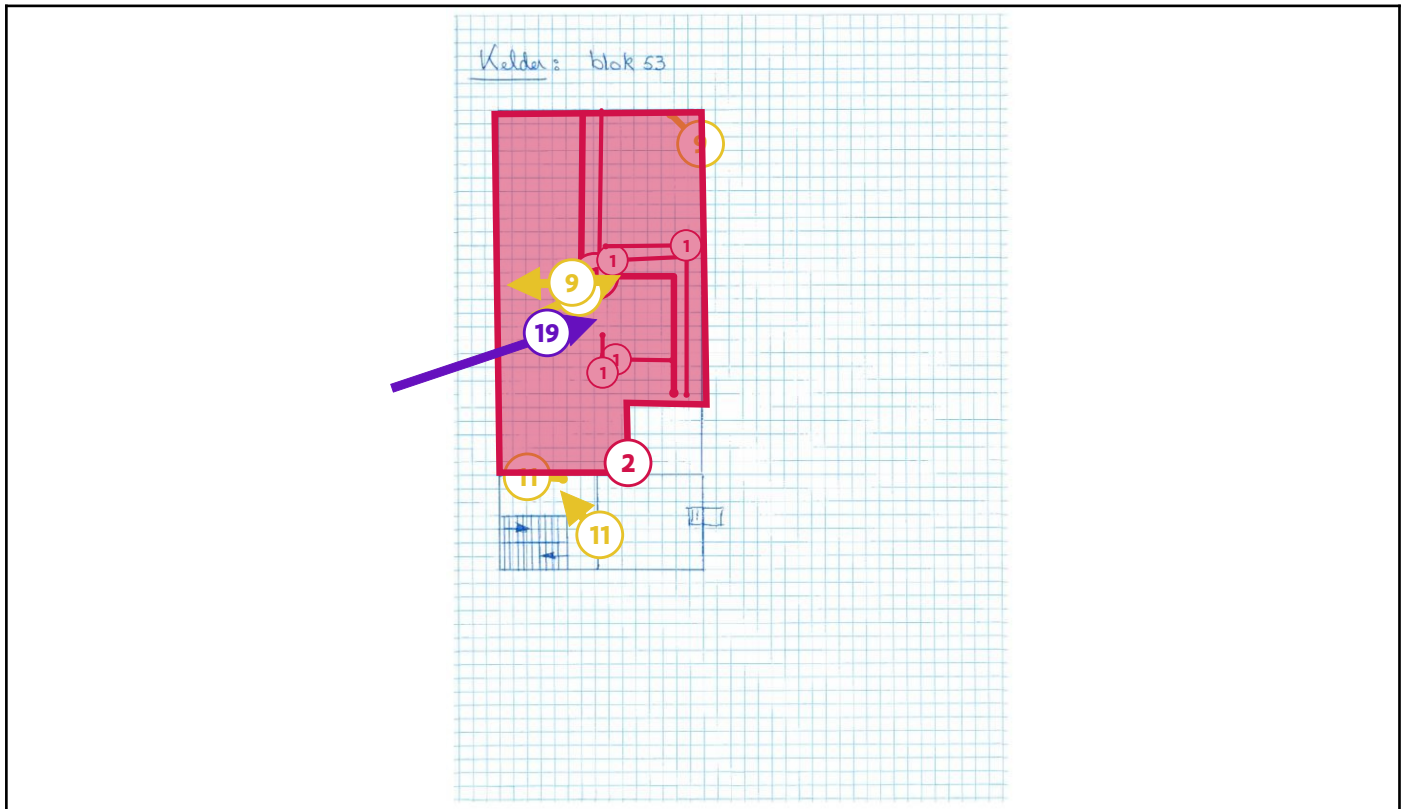
Plan 1.6: Blok 53 kelder

Beschrijving	Type	Actie
1. Blok 53 gips-isolatie kelder (CV-lokaal).	Asbestmateriaal	Dringend verwijderen
2. Blok 53 plafondplaten kelder.	Asbestmateriaal	Dringend verwijderen
6. Blok 53 CV-ketel Buderus Lollar	Asbestmateriaal	Zorgvuldig beheren
9. Blok 53 AC-buis kelder	Asbestmateriaal	Zorgvuldig beheren
11. Bakeliet toepassingen electriciteit.	Asbestmateriaal	Zorgvuldig beheren
19. Blok 53, CV-ketel en 2 branders	Advies	-

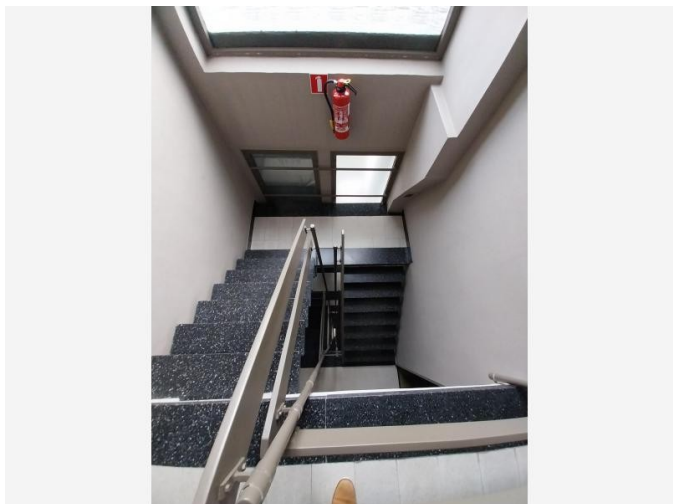
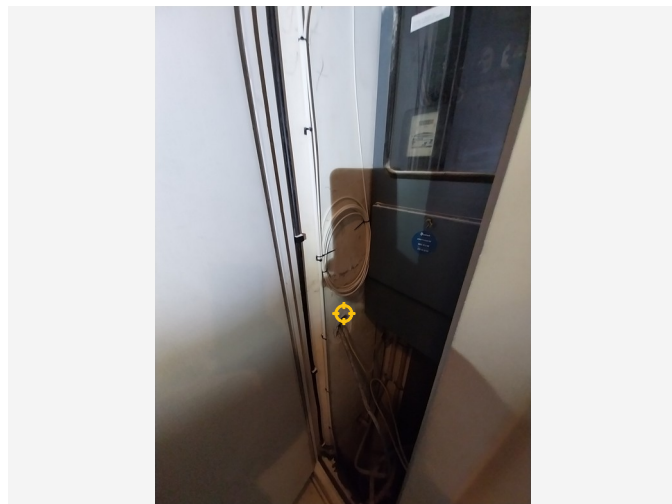
Beschrijving	Bakeliet toepassingen electriciteit.
Omgeving	Binnen
Primaire drager	Communicatie en elektrische infrastructuur en uitrusting
Asbestmateriaal	Plaat, paneel, tablet - Type Bakeliet
Bindmiddel van asbestmateriaal	Kunststof of -hars
Gebondenheid op basis van bindmiddel	Hecht
Hoeveelheid (oppervlakte - dikte - aantal)	• 10,00 m ² - 1,00 cm - 1 stuk
Totaal volume	0,10 m ³
Eenvoudig bereikbaar	Ja
Bevestigingswijze	• Geschroefd
Identificatiemethode	Vaststelling zonder monsternamen

Destructieve handeling voor identificatie	Nee
Opmerking	<p>In de tech. schachten op elk verdiep zitten de eletr. tellers. Zowel de tellers als achterplaat in deze kasten zijn in bakeliet.</p> <p>In de kelder zijn er eveneens bakeliet toepassingen teruggevonden.</p>

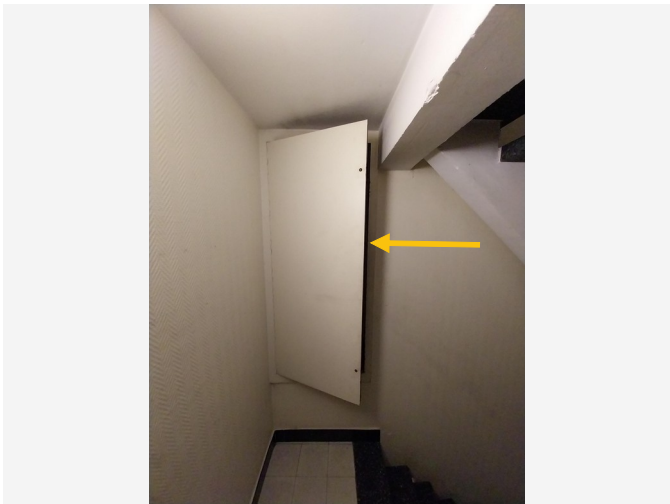
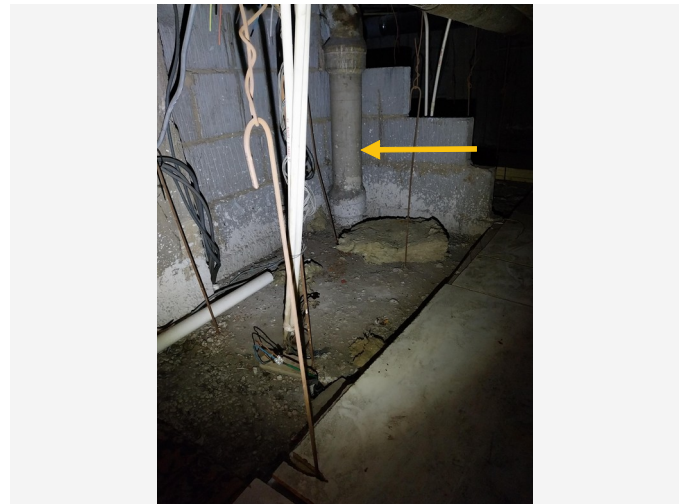
Beschrijving	Deurdorpels in alle gangen en verdiepen.
Omgeving	Binnen
Primaire drager	Wandopening verticaal (raam, deur, ...)
Asbestmateriaal	Plaat, paneel, tablet - Type Massal
Bindmiddel van asbestmateriaal	Cement
Gebondenheid op basis van bindmiddel	Hecht
Hoeveelheid (oppervlakte - dikte - aantal)	• 0,25 m ² - 1,00 cm - 200 stuks
Totaal volume	0,50 m ³
Eenvoudig bereikbaar	Ja
Bevestigingswijze	• Geklemd
Identificatiemethode	Vaststelling met bewijsdocument, zonder monsternamen

Destructieve handeling voor identificatie	Nee
Opmerking	Deurdorpels naar de appartementen.

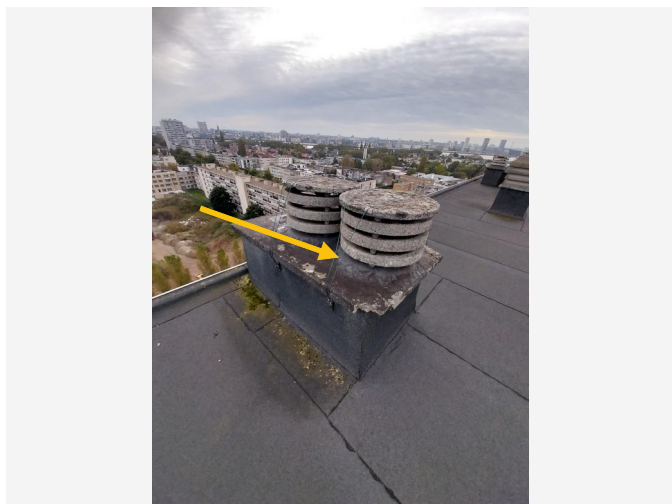
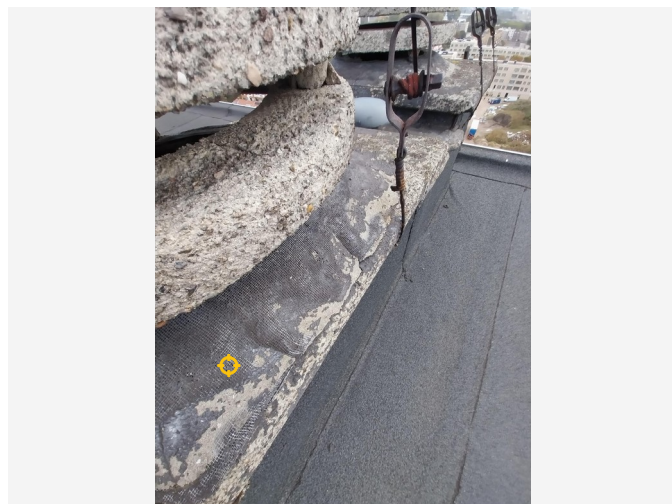
Beschrijving	roofing dak
Omgeving	Buiten
Primaire drager	Plat dak
Bindmiddel van materiaal	Bitumen (roofing, teer, asfalt)

Gebondenheid op basis van bindmiddel	Hecht
Hoeveelheid (oppervlakte - aantal)	• 700,00 m ² - 1 stuk
Totale oppervlakte	700,00 m ²
Identificatiemethode	Vaststelling met monstername
Destructieve handeling voor identificatie	Nee
Opmerking	<p>Staalname van de toplaag van de roofing, geen staalname van onderliggende lagen.</p> <p>Bij renovatie of werken aan/op het dak is een destructief onderzoek aangewezen.</p>
