# Asbestinventarisatetest

Hockeystraat 2, 2020 Antwerpen

Attestnummer : 20240717-000316.000

## Niet-asbestveilig

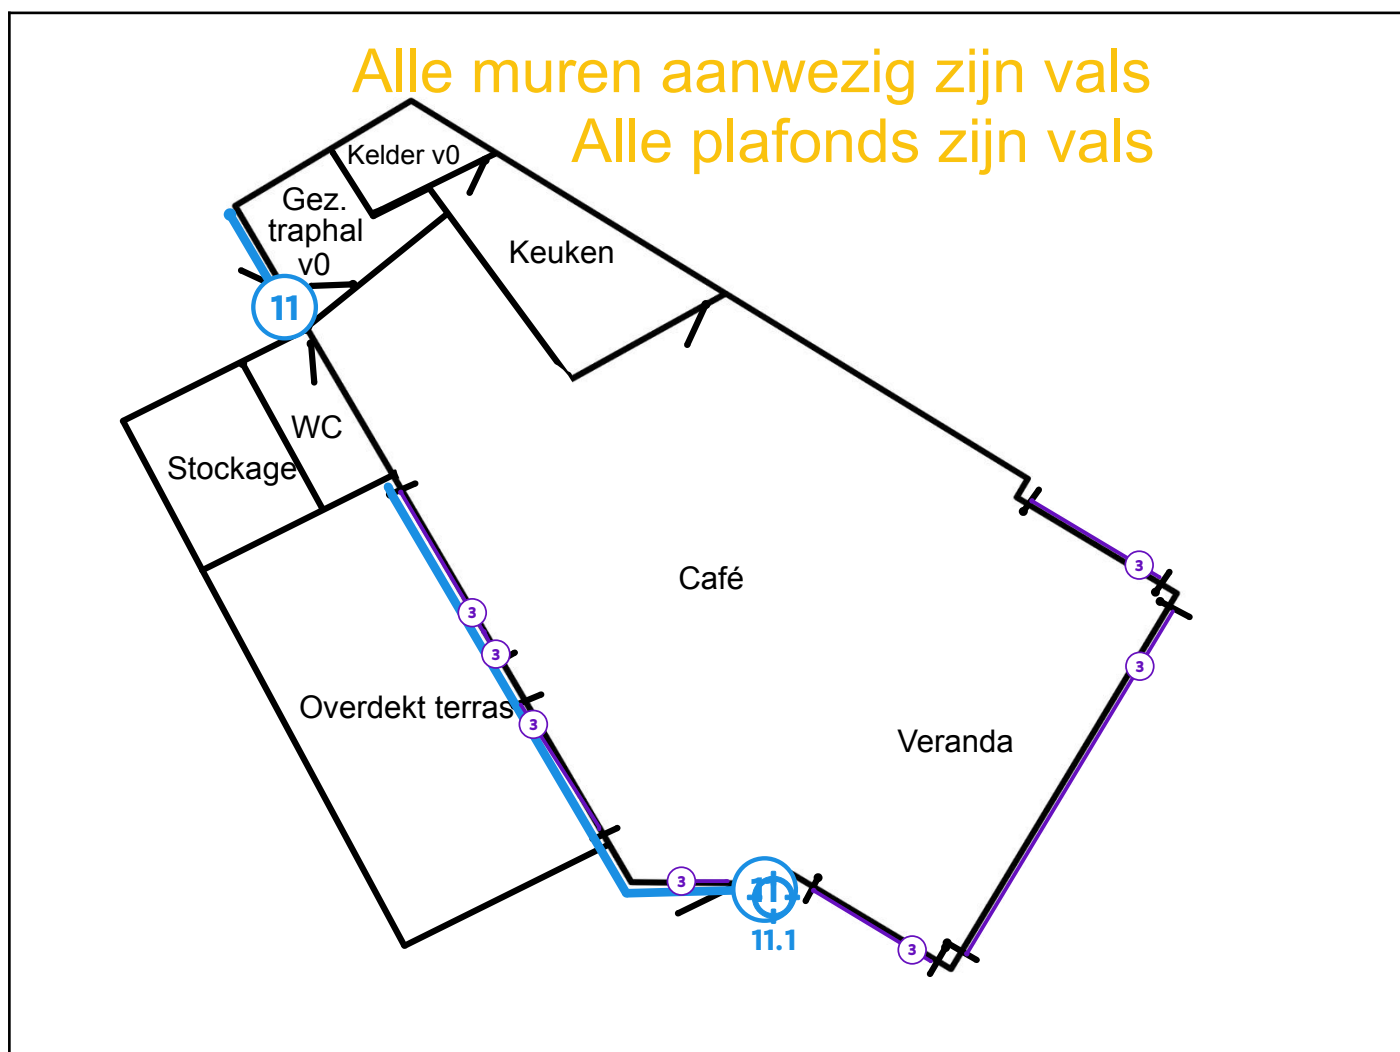
## Plan 1.1: Verdiep 0

Beschrijving	Type	Actie
3. Mastiek ramen en deuren (geen mastiek aanwezig)	Advies	-
6. Valse muren	Advies	-
9. Valse plafonds pvc/hout/gyproc (volledig handelspand)	Advies	-
11. Crepi buitengevel	Geen asbest	-
11.1 Code: 2	Puntmonster	-

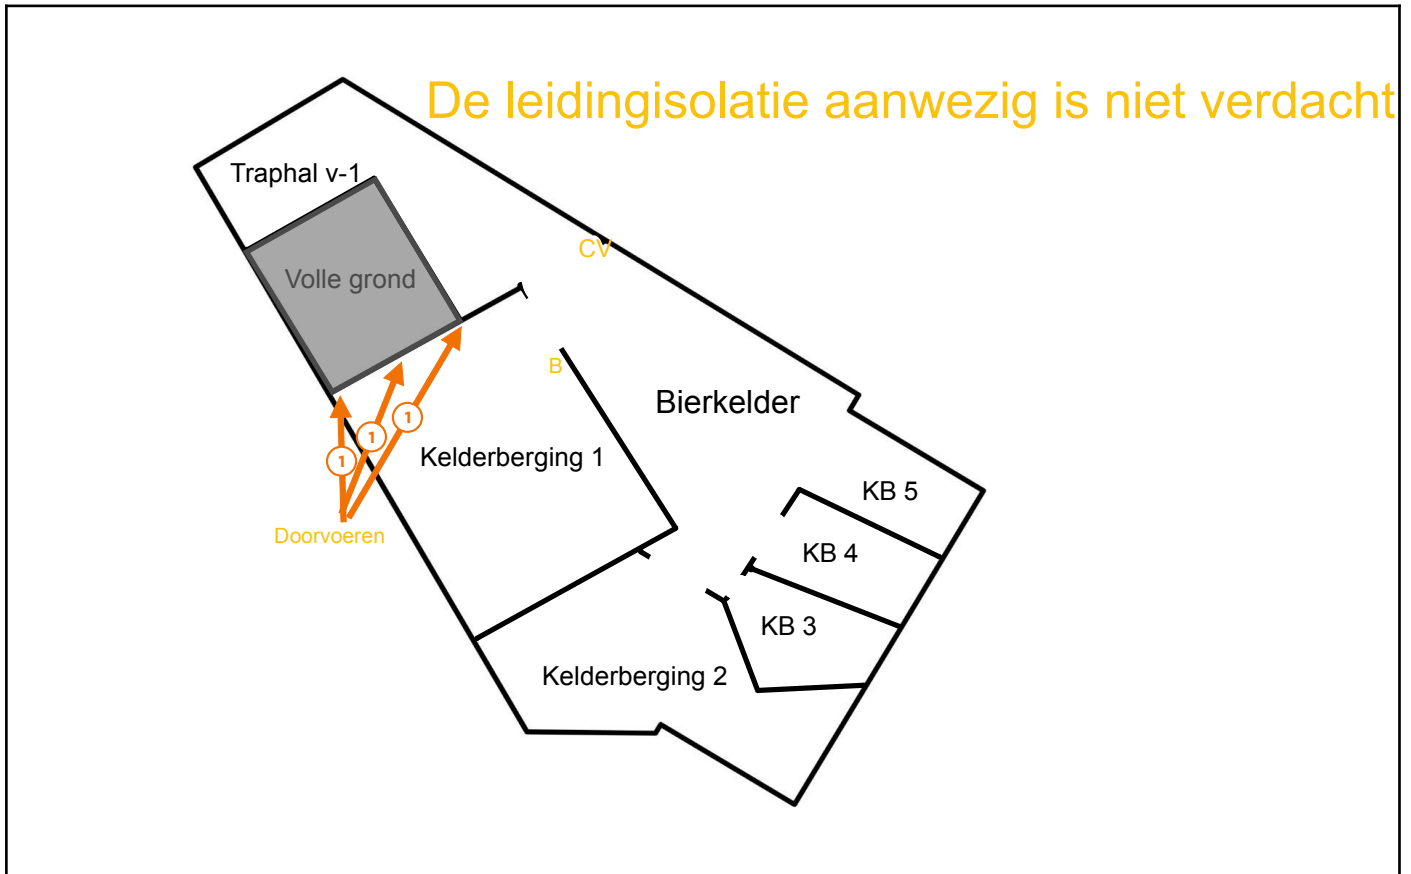
## Plan 1.2: Verdiep -1

Beschrijving	Type	Actie
1. Vezelcement doorvoeren (kelderberging 1)	Asbestmateriaal	Maatregelen nemen
2. Bakelieten schakelaar (kelderberging 1)	Asbestmateriaal	Zorgvuldig beheren
4. CV-ketel JUNKERS (Bierkelder)	Advies	-
5. Leidingisolatie verdiep -1 (niet verdacht)	Advies	-

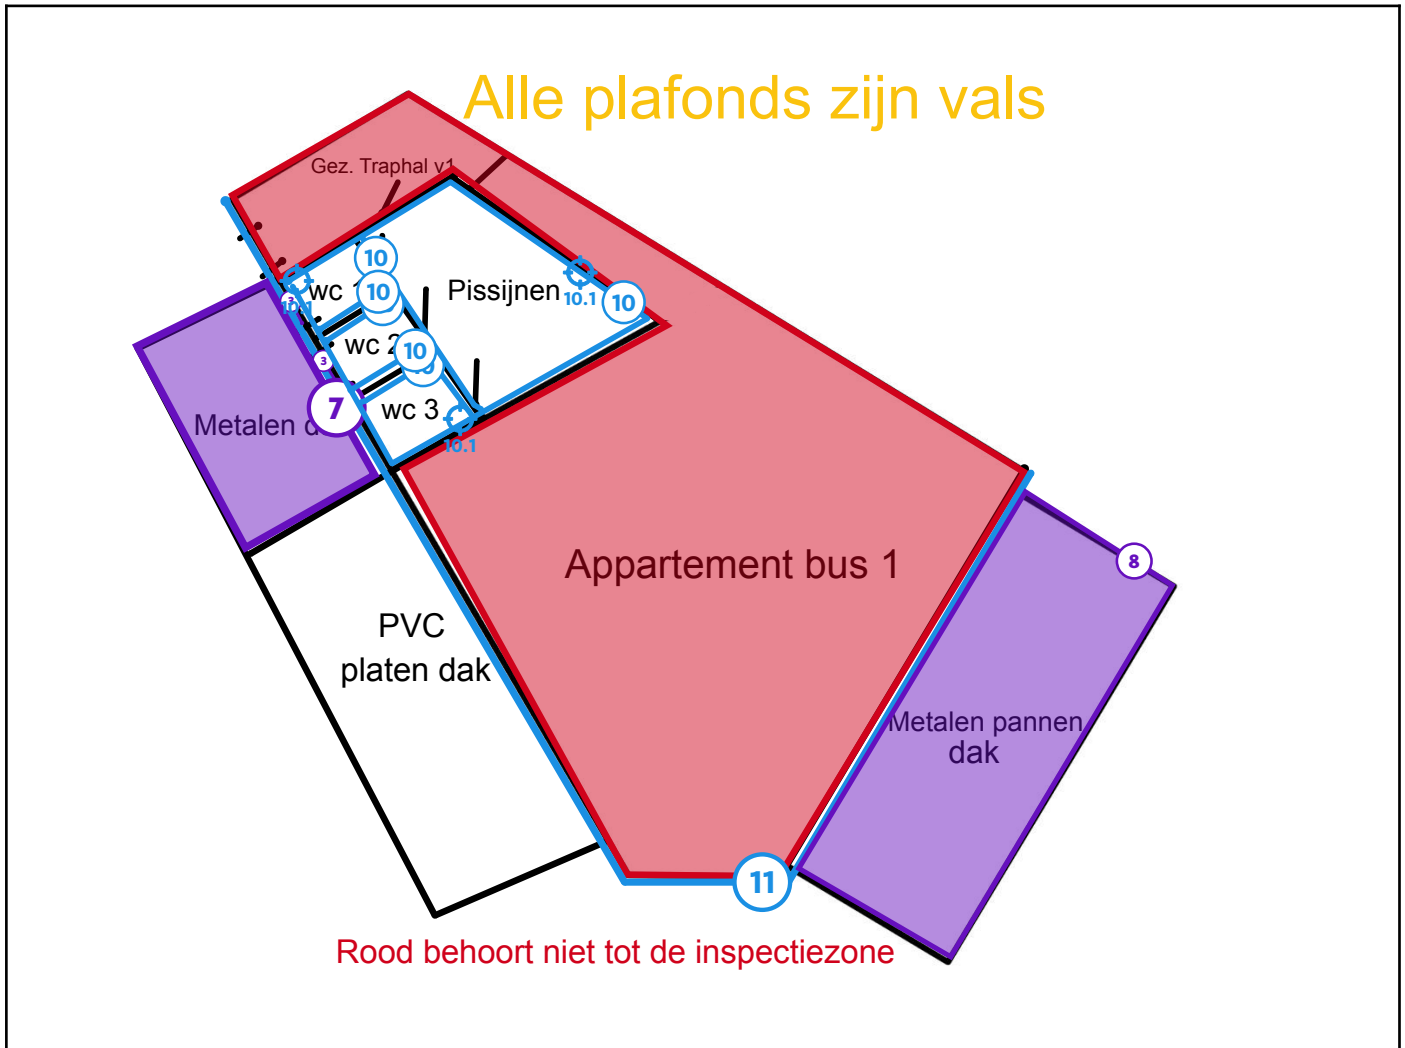
## Plan 1.3: Verdiep 1

Beschrijving	Type	Actie
3. Mastiek ramen en deuren (geen mastiek aanwezig)	Advies	-
7. Metalen dak	Advies	-
8. Metalen pannen dak	Advies	-
9. Valse plafonds pvc/hout/gyproc (volledig handelspand)	Advies	-
10. Pleisterwerk wanden	Geen asbest	-
10.1 Code: 1	Mengmonster	-
