Asbestinventarisatetest

Diepestraat 8, 2850 Boom

Attestnummer : 20260414-000292.000

Zone 1: Woning

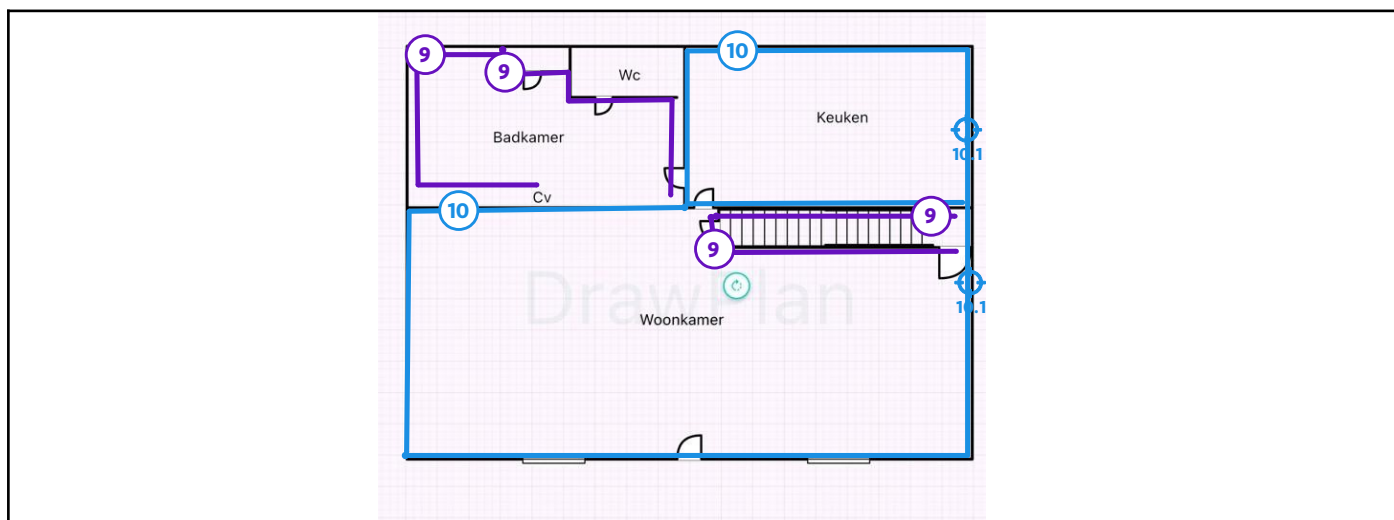
Plan 1.1: Grondplan glvl

Beschrijving	Type	Actie
9. Valse wanden	Advies	-
10. Pleisterwerk wanden.	Geen asbest	-
10.1 Code: 1	Mengmonster	-

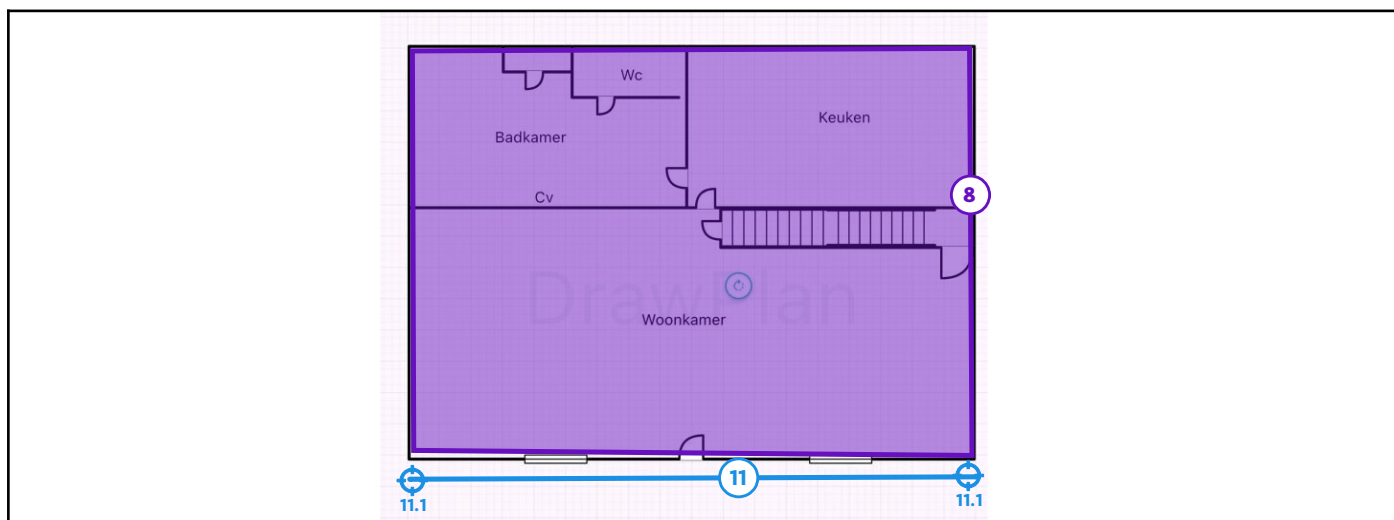
Plan 1.2: Grondplan glvl

Beschrijving	Type	Actie
8. Valse plafonds	Advies	-
11. Cementering buiten (voorgevel)	Geen asbest	-
11.1 Code: 2	Mengmonster	-

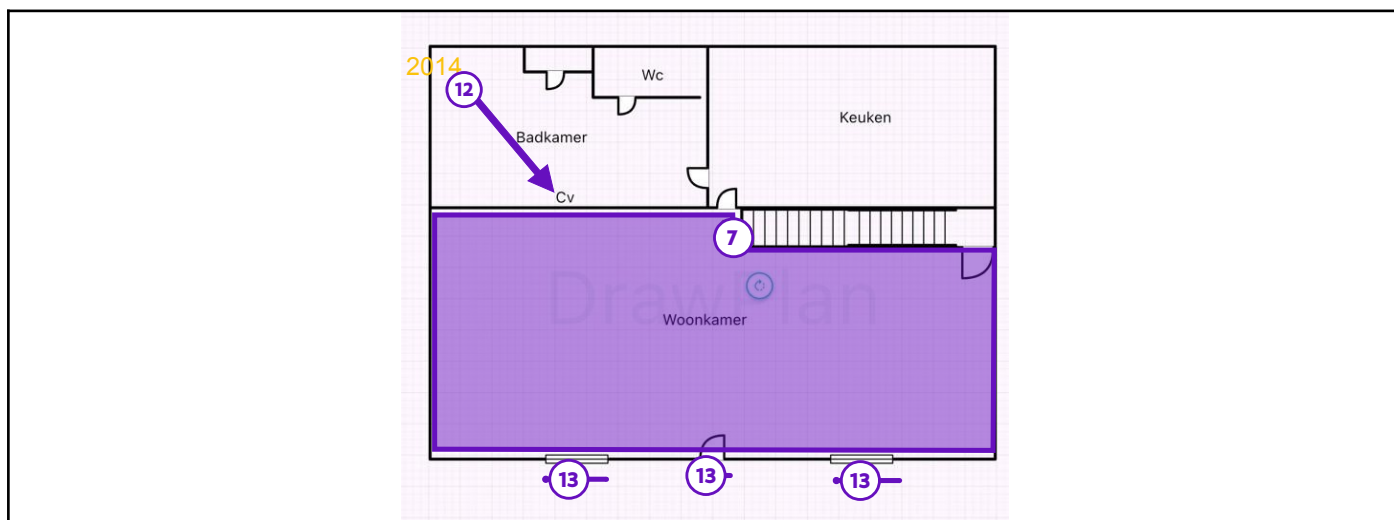
Plan 1.3: Grondplan glvl

Beschrijving	Type	Actie
7. Vloeren in laminaat.	Advies	-
12. CV Ketel/boiler	Overige ruimte of materiaal	-
13. Buitenschrijnwerk.	Overige ruimte of materiaal	-

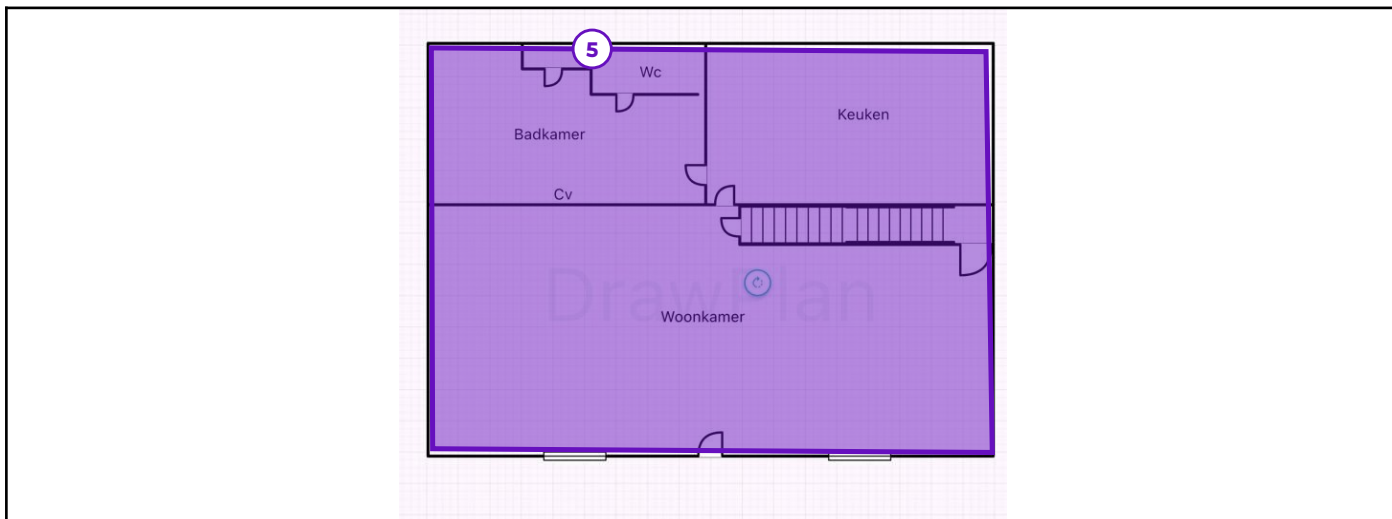
Plan 1.4: Grondplan gvl

Beschrijving	Type	Actie
5. Materiaal in opslag algemeen.	Beperking	-

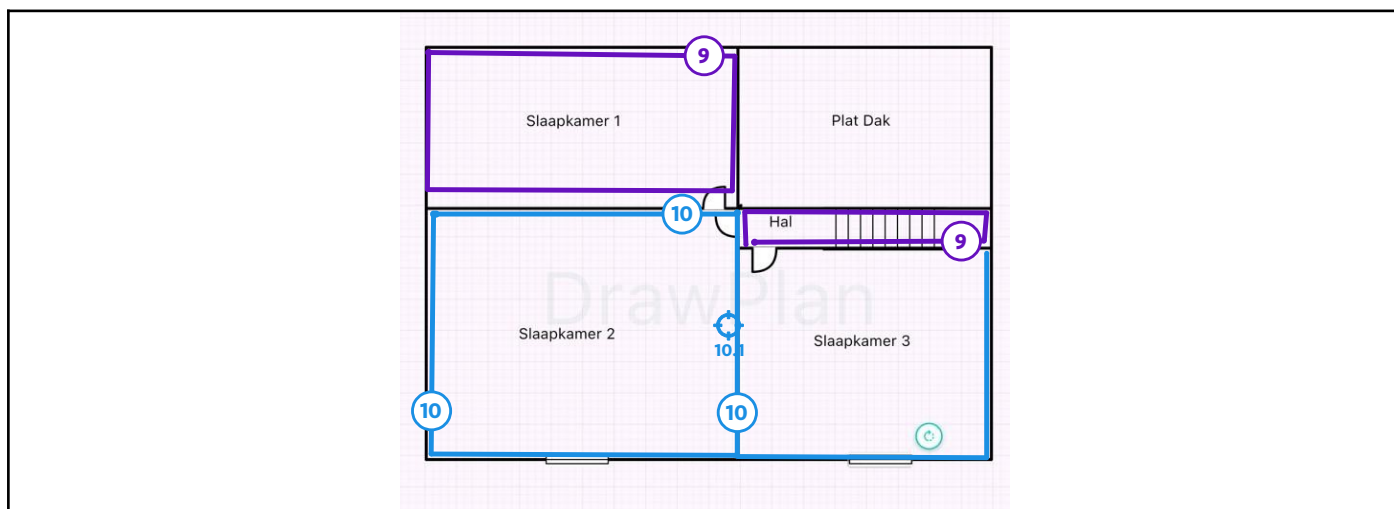
Plan 1.5: Grondplan 1ste

Beschrijving	Type	Actie
9. Valse wanden	Advies	-
10. Pleisterwerk wanden.	Geen asbest	-
10.1 Code: 1	Mengmonster	-

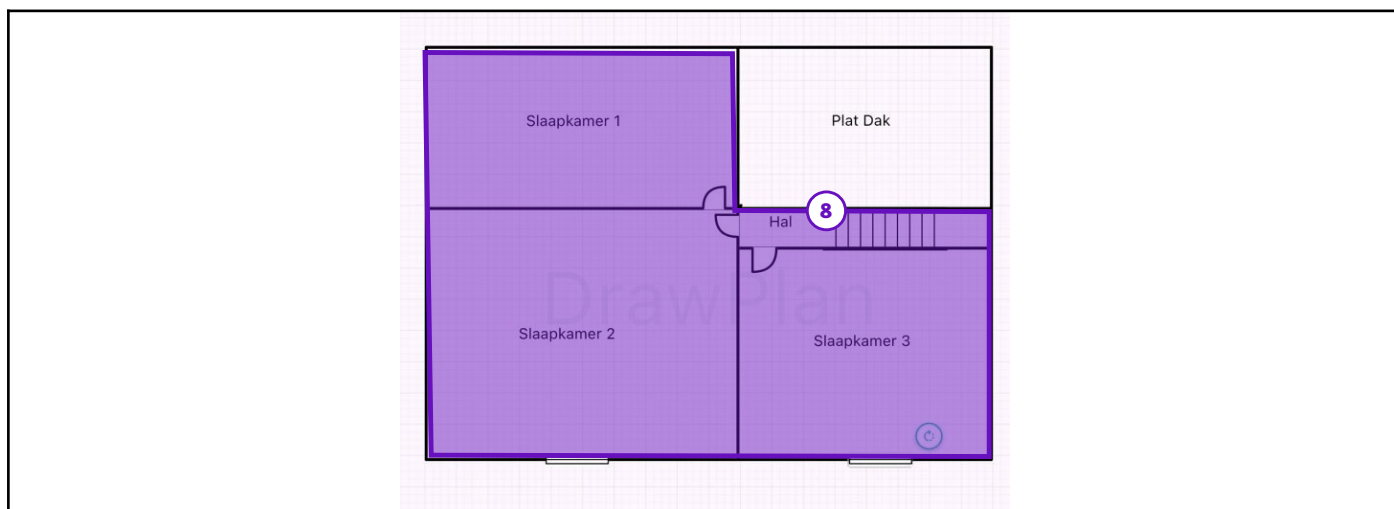
Plan 1.6: Grondplan 1ste

Beschrijving	Type	Actie
8. Valse plafonds	Advies	-

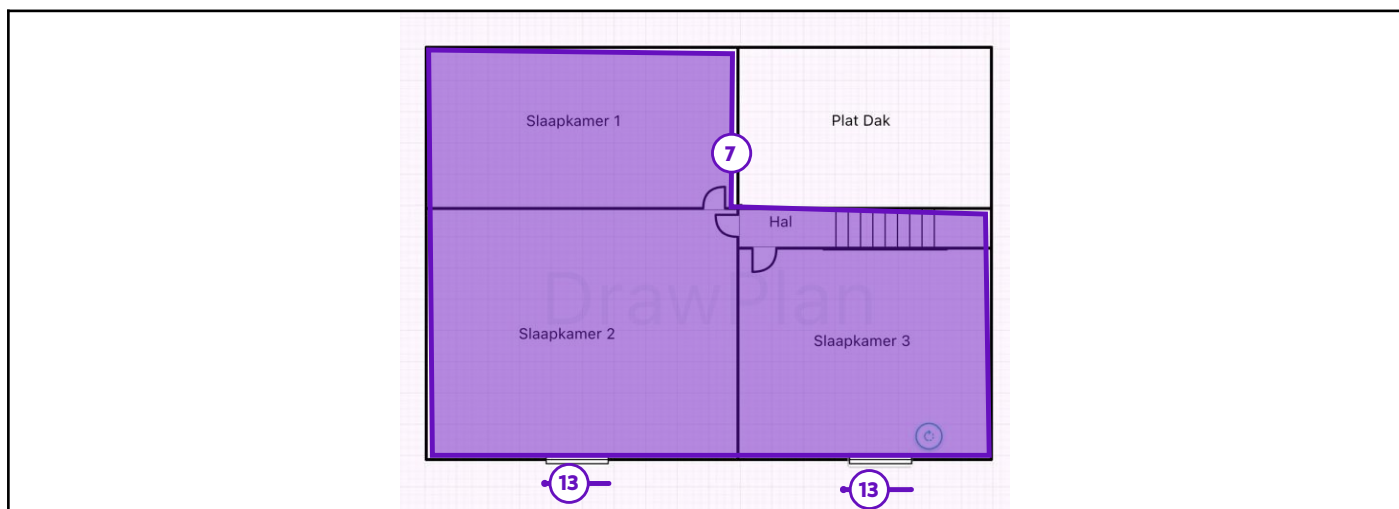
Plan 1.7: Grondplan 1ste

Beschrijving	Type	Actie
7. Vloeren in laminaat.	Advies	-
13. Buitenschrijnwerk.	Overige ruimte of materiaal	-

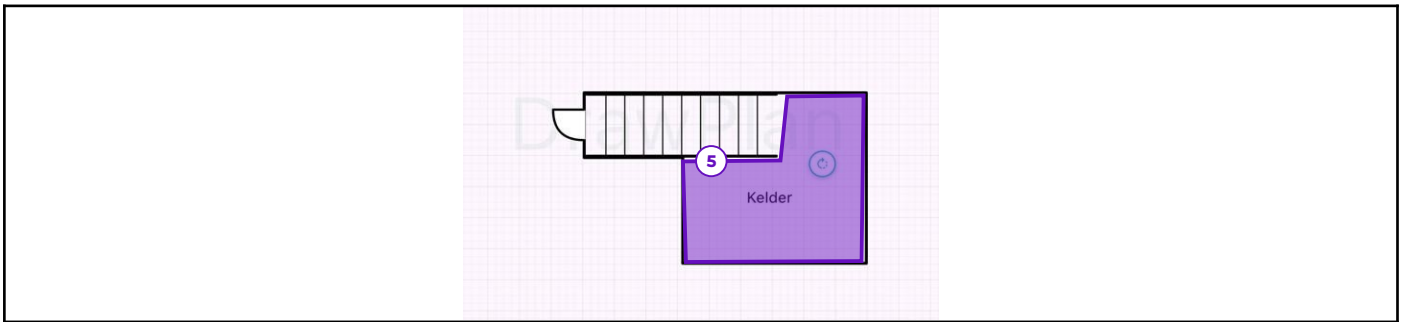
Plan 1.8: Grondplan kelder

Beschrijving	Type	Actie
5. Materiaal in opslag algemeen.	Beperking	-

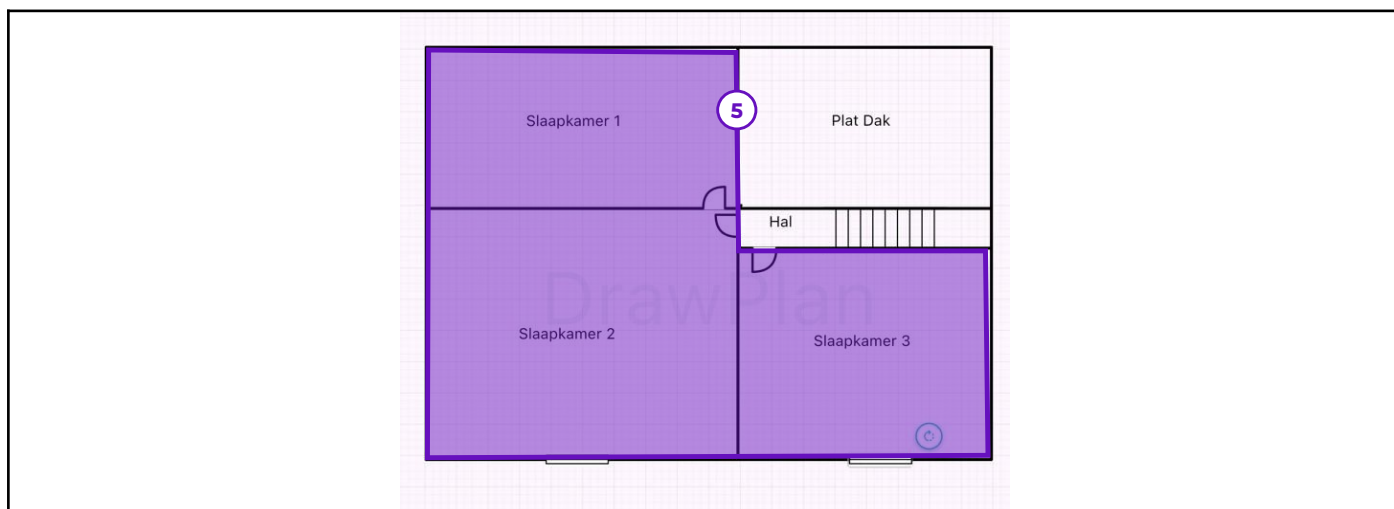
Plan 1.10: Grondplan 1ste

Beschrijving	Type	Actie
5. Materiaal in opslag algemeen.	Beperking	-
