Asbestinventarisatetest

Albatrosdreef 35, 2960 Brecht

Attestnummer : 20260317-000310.000

Uitgegeven op : 17.03.2026

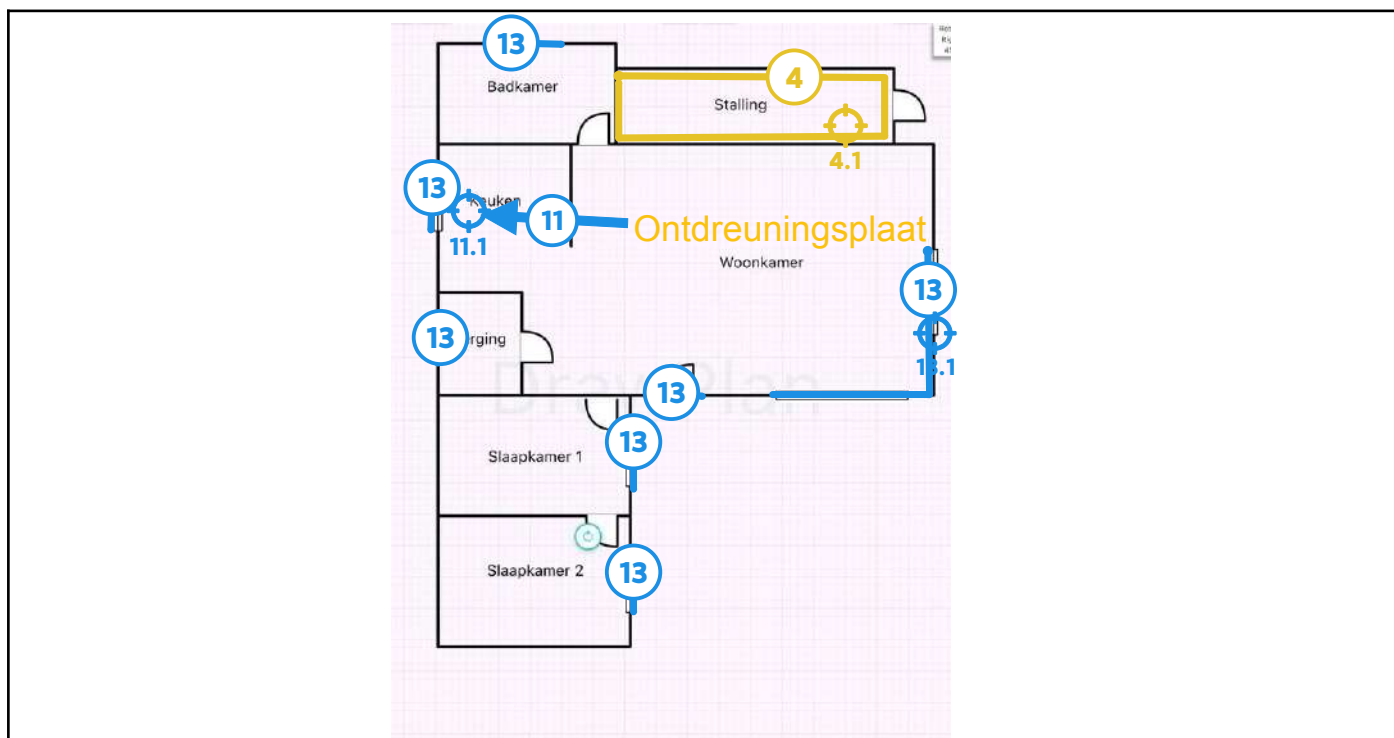
Plan 1.1: Grondplan

Beschrijving	Type	Actie
4. Beplating stal.	Asbestmateriaal	Zorgvuldig beheren
4.1 Code: 4	Puntmonster	-
11. Ontdreuningsplaat.	Geen asbest	-
11.1 Code: 5	Puntmonster	-
13. Stopverf (kozijn/beglazing).	Geen asbest	-
13.1 Code: 1	Puntmonster	-

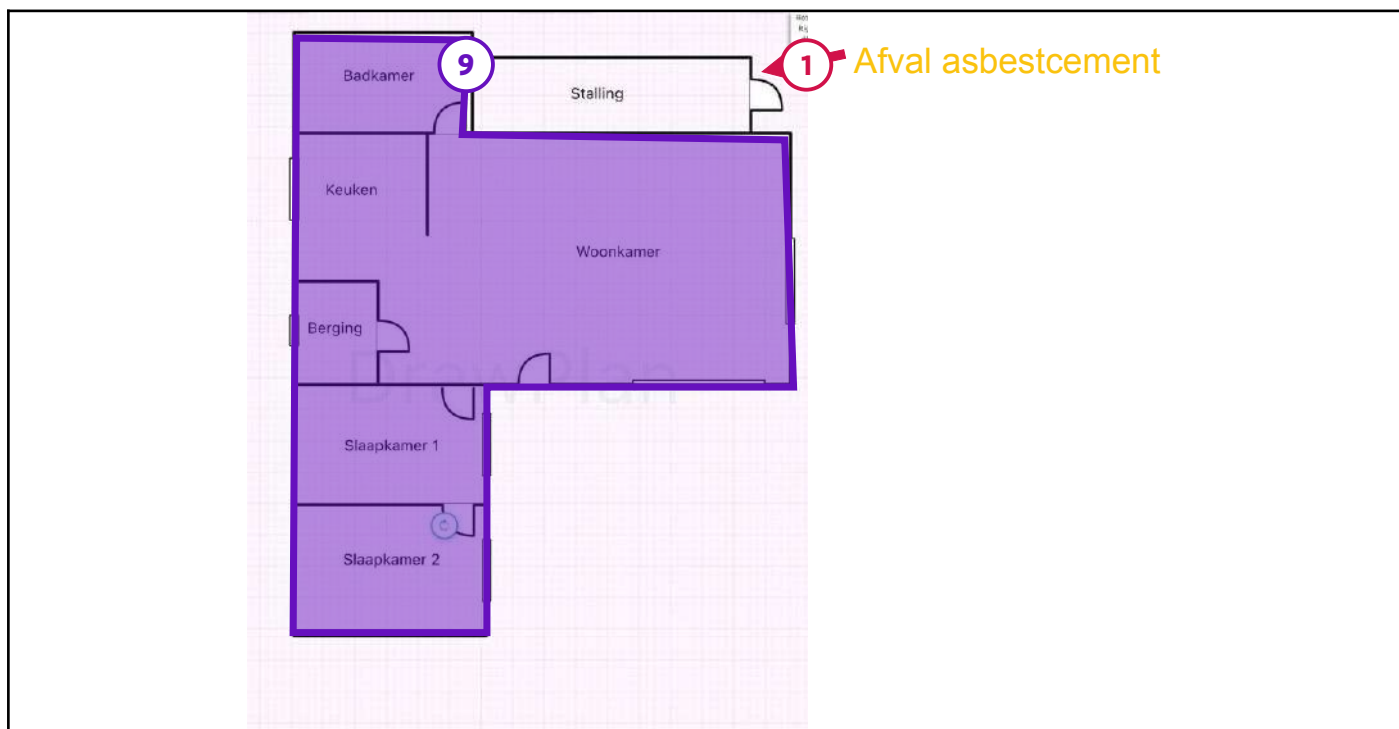
Plan 1.2: Grondplan

Beschrijving	Type	Actie
1. Asbestcement afval stalling.	Asbestmateriaal	Dringend verwijderen
9. Valse plafonds	Advies	-

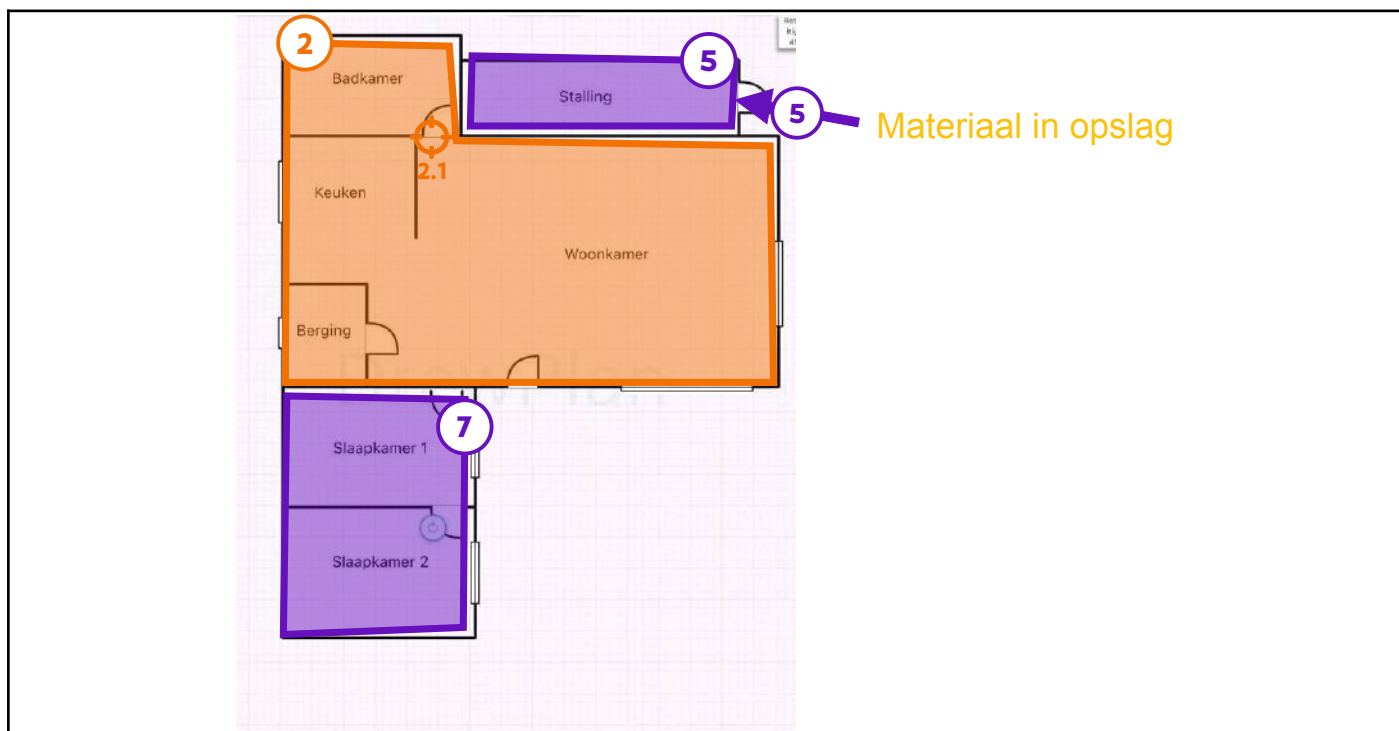
Plan 1.3: Grondplan

Beschrijving	Type	Actie
2. Vinyl.	Asbestmateriaal	Verwijderen
2.1 Code: 3	Puntmonster	-
5. Materiaal in opslag.	Beperking	-
7. Vinylvloer niet verdacht	Advies	-

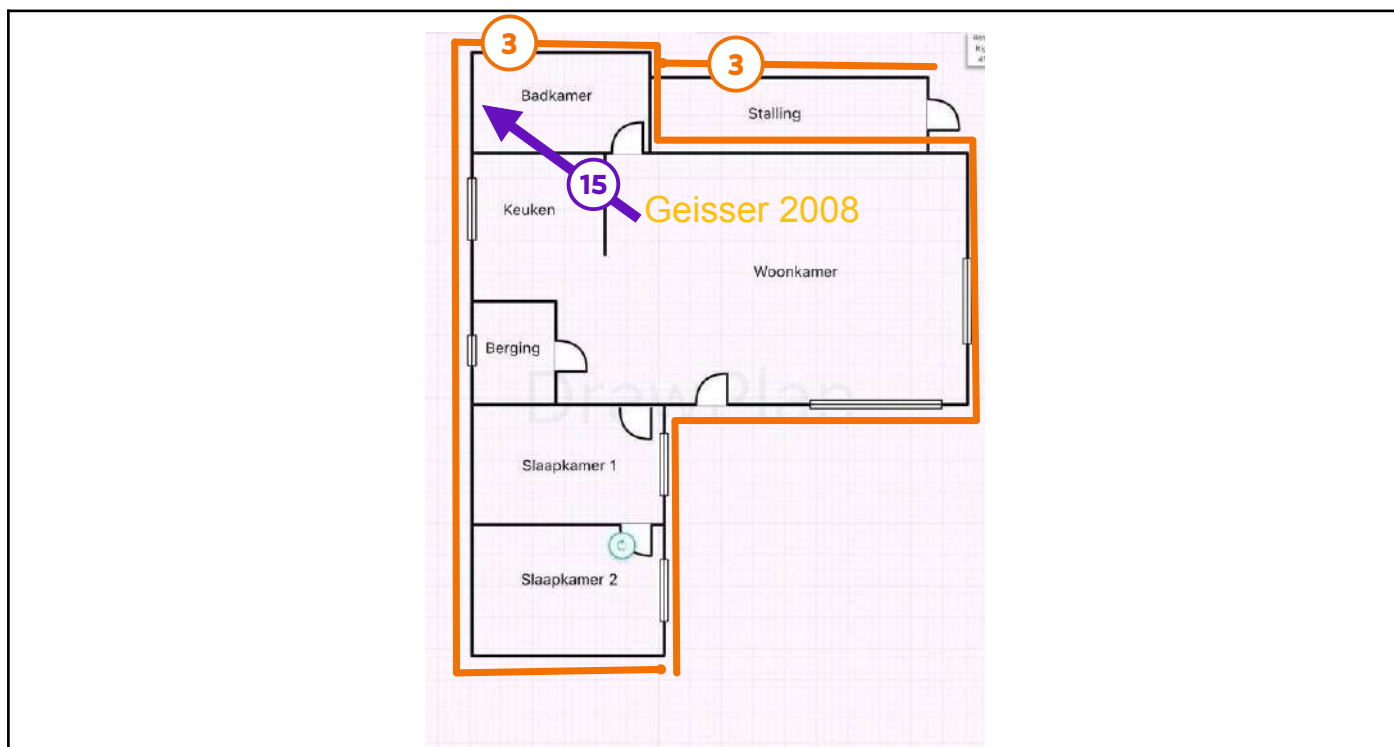
Plan 1.4: Grondplan

Beschrijving	Type	Actie
3. Afboording onderaan in asbestcementplaten.	Asbestmateriaal	Maatregelen nemen
15. Geisser badkamer.	Overige ruimte of materiaal	-

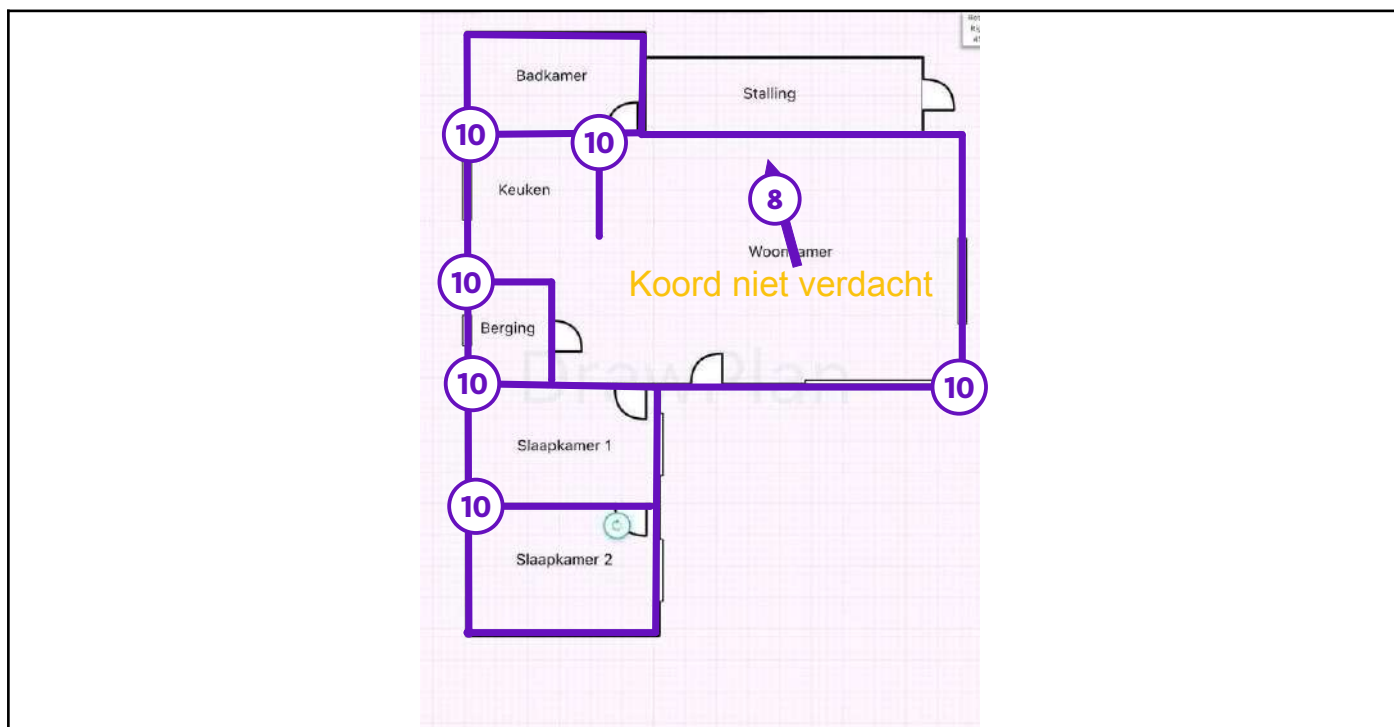
Plan 1.5: Grondplan

Beschrijving	Type	Actie
8. Kachelkoord.	Advies	-
10. Valse wanden.	Advies	-

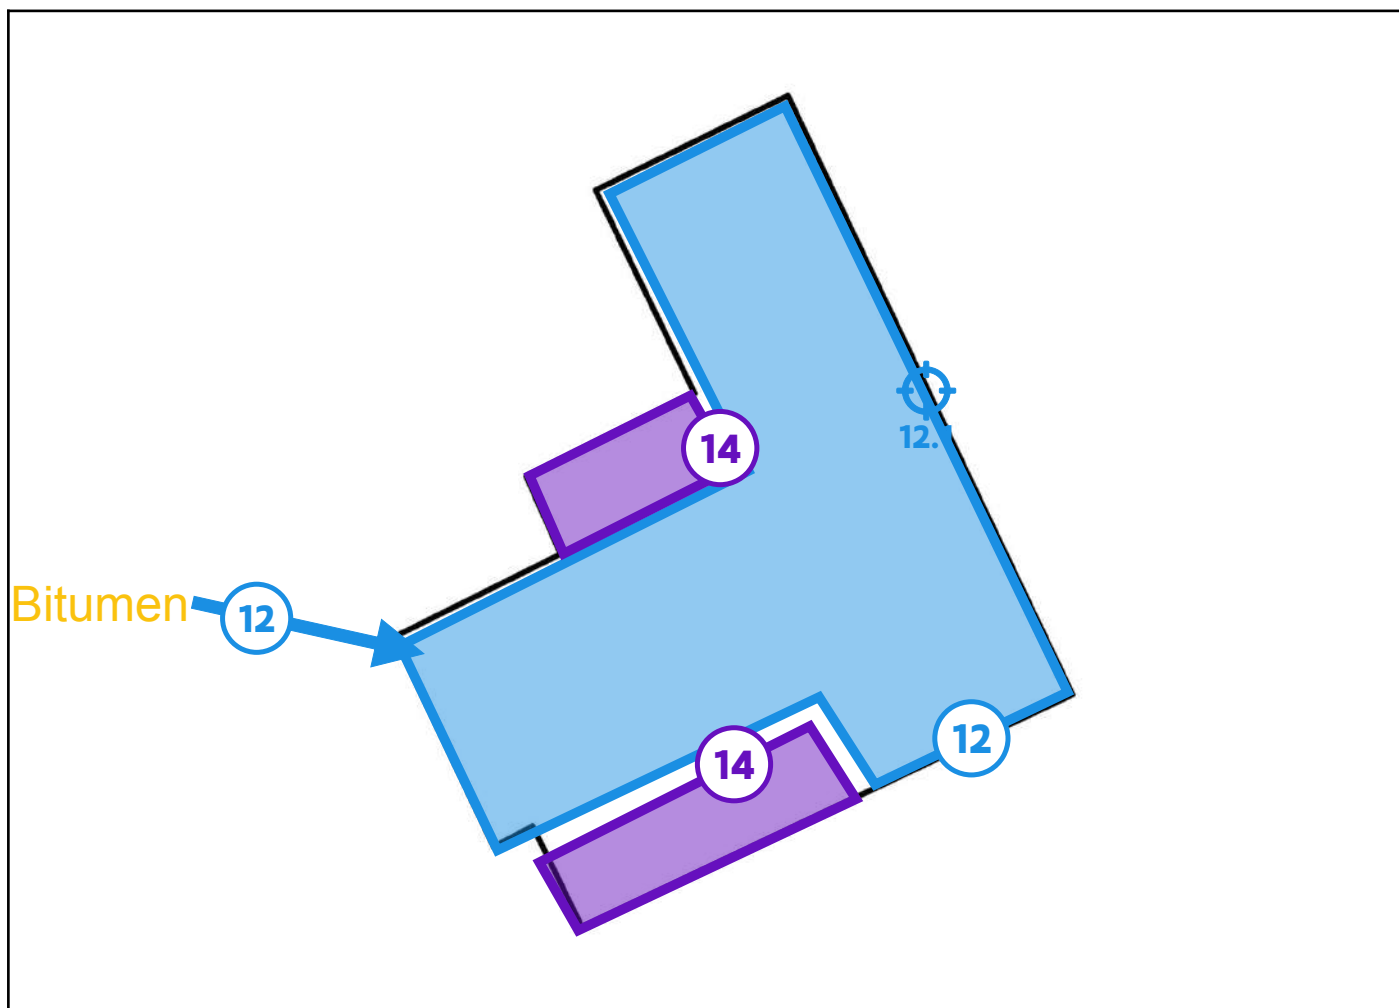
Plan 1.6: Chalet plan

Beschrijving	Type	Actie
12. Bitumen plat dak.	Geen asbest	-
12.1 Code: 2	Puntmonster	-
14. Overige dakbedekkingen.	Overige ruimte of materiaal	-

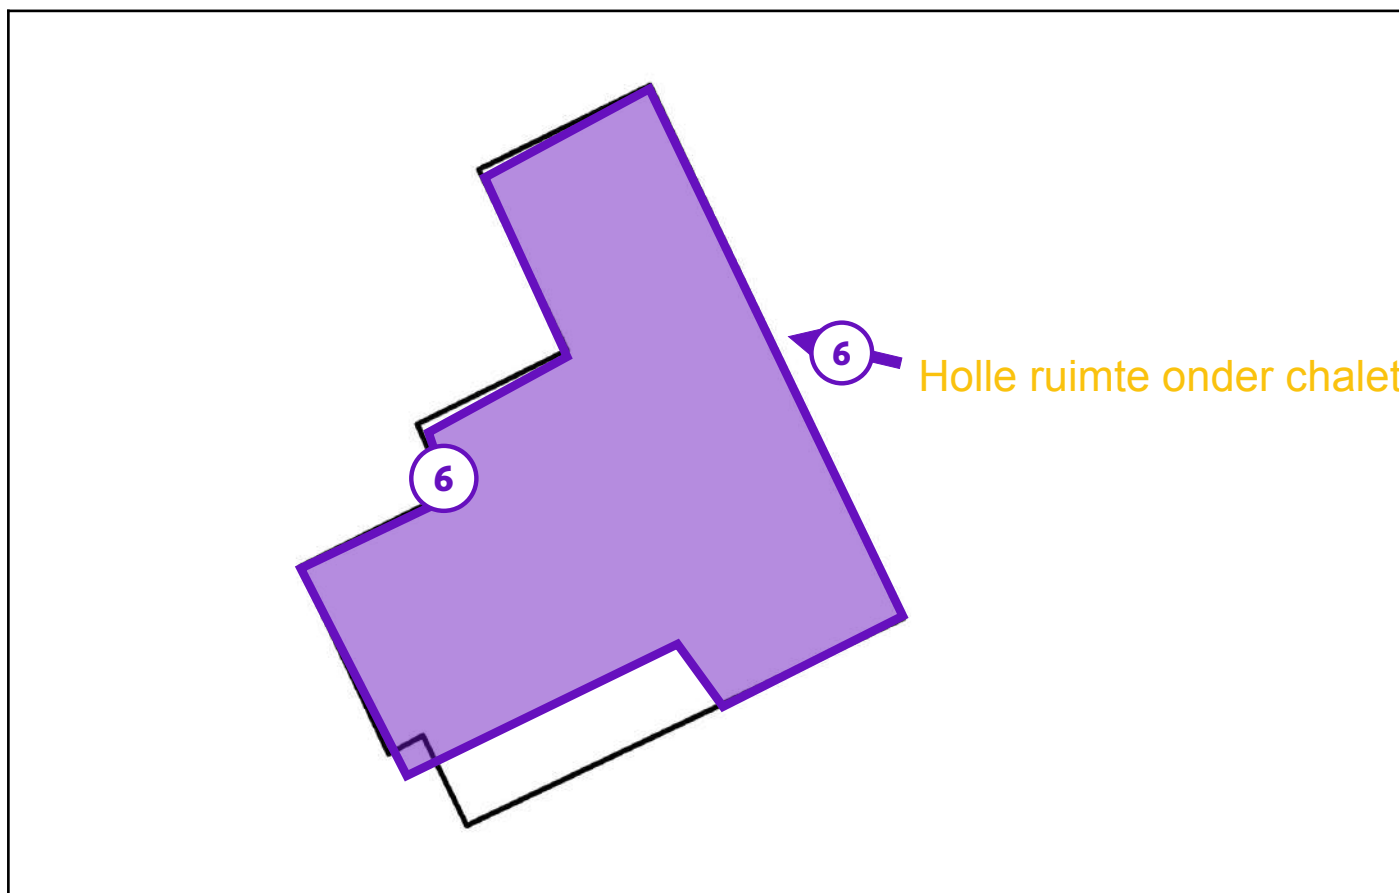
Plan 1.7: Chalet plan

Beschrijving	Type	Actie
6. Ruimte onder chalet.	Beperking	-

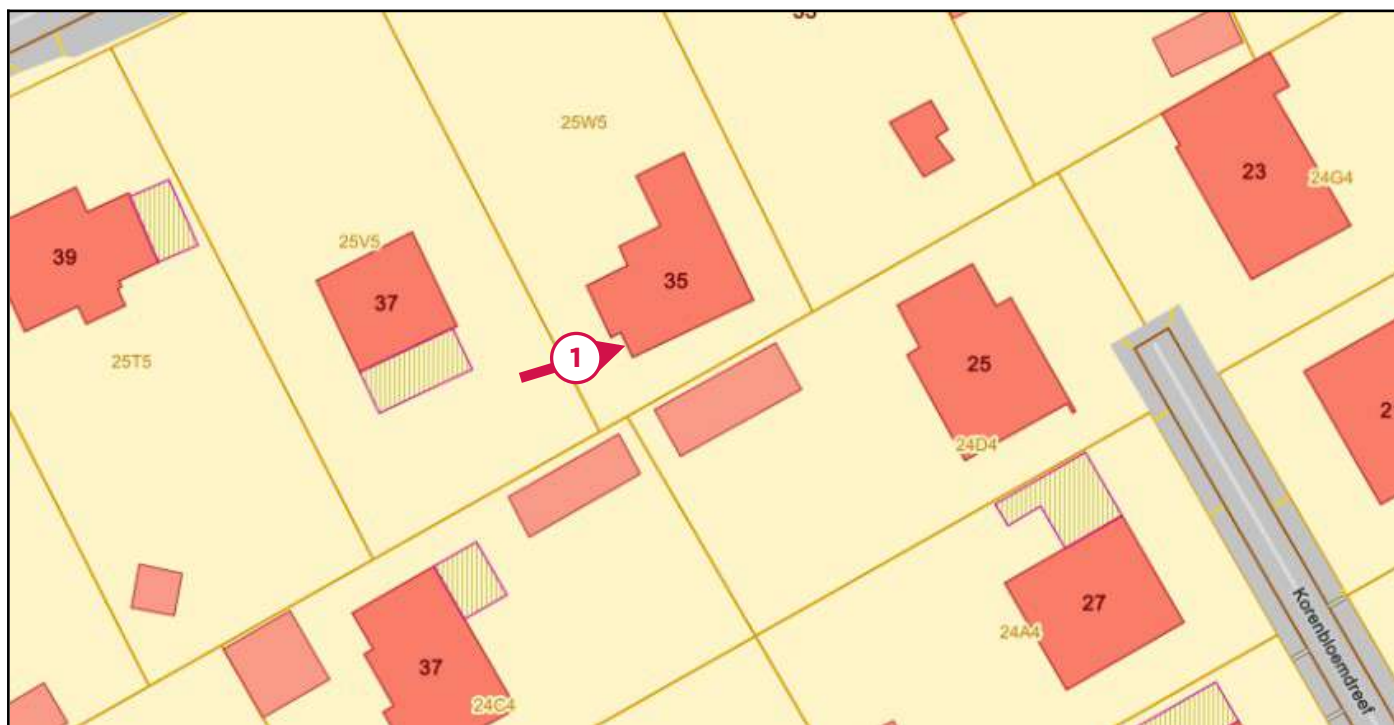
Plan 2.1: Vaststellingen buiten de constructies

Beschrijving	Type	Actie
1. Asbestcement afval stalling.	Asbestmateriaal	Dringend verwijderen

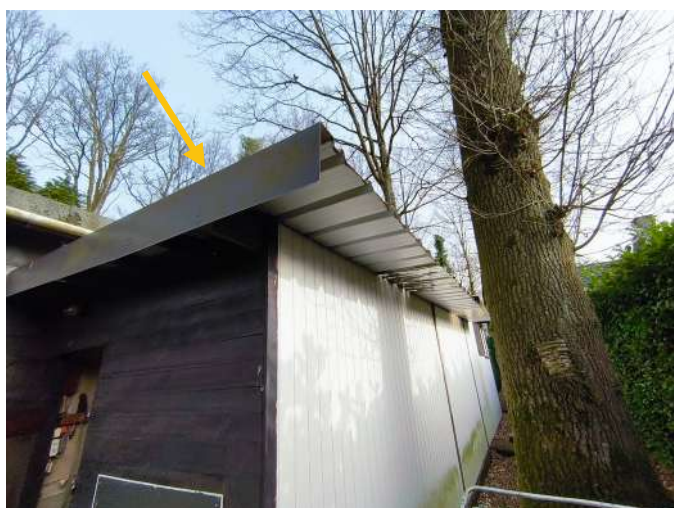
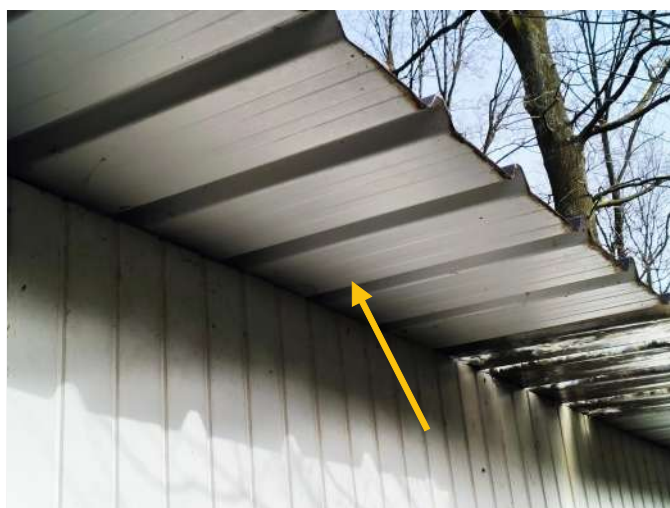
Beschrijving	Notitie	Terug te vinden op plannen
Fiche 14: Overige dakbedekkingen.	Dakbedekking in metaal/polyester (stalling+portaal).	Plan 1.6: Chalet plan
Fiche 15: Geisser badkamer.	Degeisser werd gecontroleerd(bwj 2008) en is niet asbest verdacht geen risico bouwjaar.	Plan 1.4: Grondplan
