# Asbestinventarisatetest

Belgiëlei 55/503, 2018 Antwerpen

Attestnummer : 20260509-000031.000

**Asbestveilig** (maar niet asbestvrij)

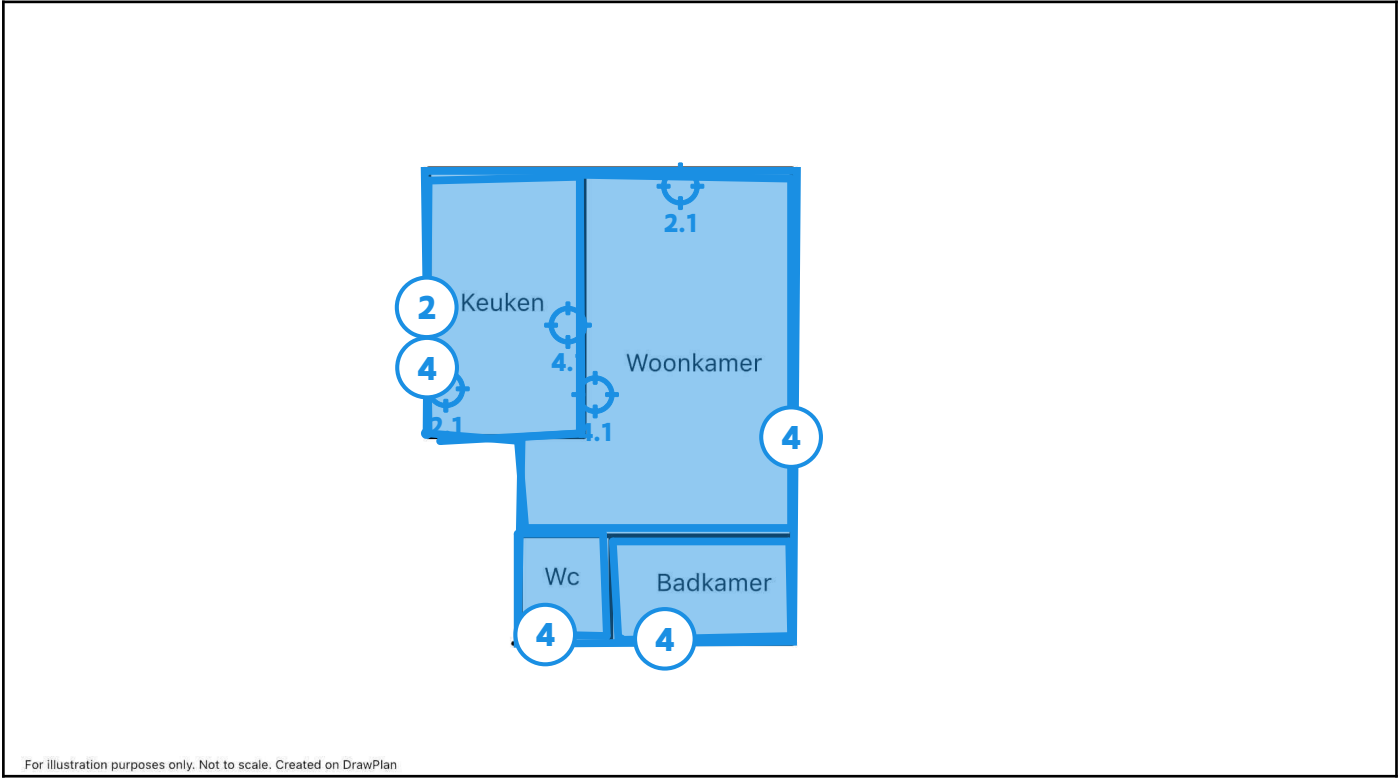
# Plan 1.2: Grondplan studio wanden en plafonds

| Identificatiemethode | <p>De asbestdeskundige beoordeelt het materiaal als asbestverdacht en dus asbesthoudend, en dit zonder monstername.</p> <p>Motivatie: De monstername brengt andere schade aan dan schade die inherent is aan de monstername.</p> |

- Eenvoudige handelingen: mag via doe-het-zelf of door werknemer(s) met opleidingsattest eenvoudige handelingen  
Deze toepassing kan door een aannemer die over een opleidingsattest eenvoudige handelingen beschikt of door een particulier (doe-het-zelf), verwijderd worden indien er geen verhoogd risico op vrijgave van asbestvezels (max. concentratie 0,01 vezels/cm<sup>3</sup> - CODEX Art. VI.3-54) ontstaat en de toepassing voorafgaand wordt gefixeerd/bevochtigd; de individuele elementen zonder machinale werktuigen (boormachine, slijpschijf, hogedrukreiniger,...) en zonder breken of gooien een voor een losgemaakt worden; en ten slotte dubbel en luchtdicht verpakt weggevoerd worden naar een erkend afvalpunt (recyclagepark).
