# Asbestinventarisatetest

Italiëlei 227, 2000 Antwerpen  
Gemeenschappelijke delen

Attestnummer : 20230921-000415.000

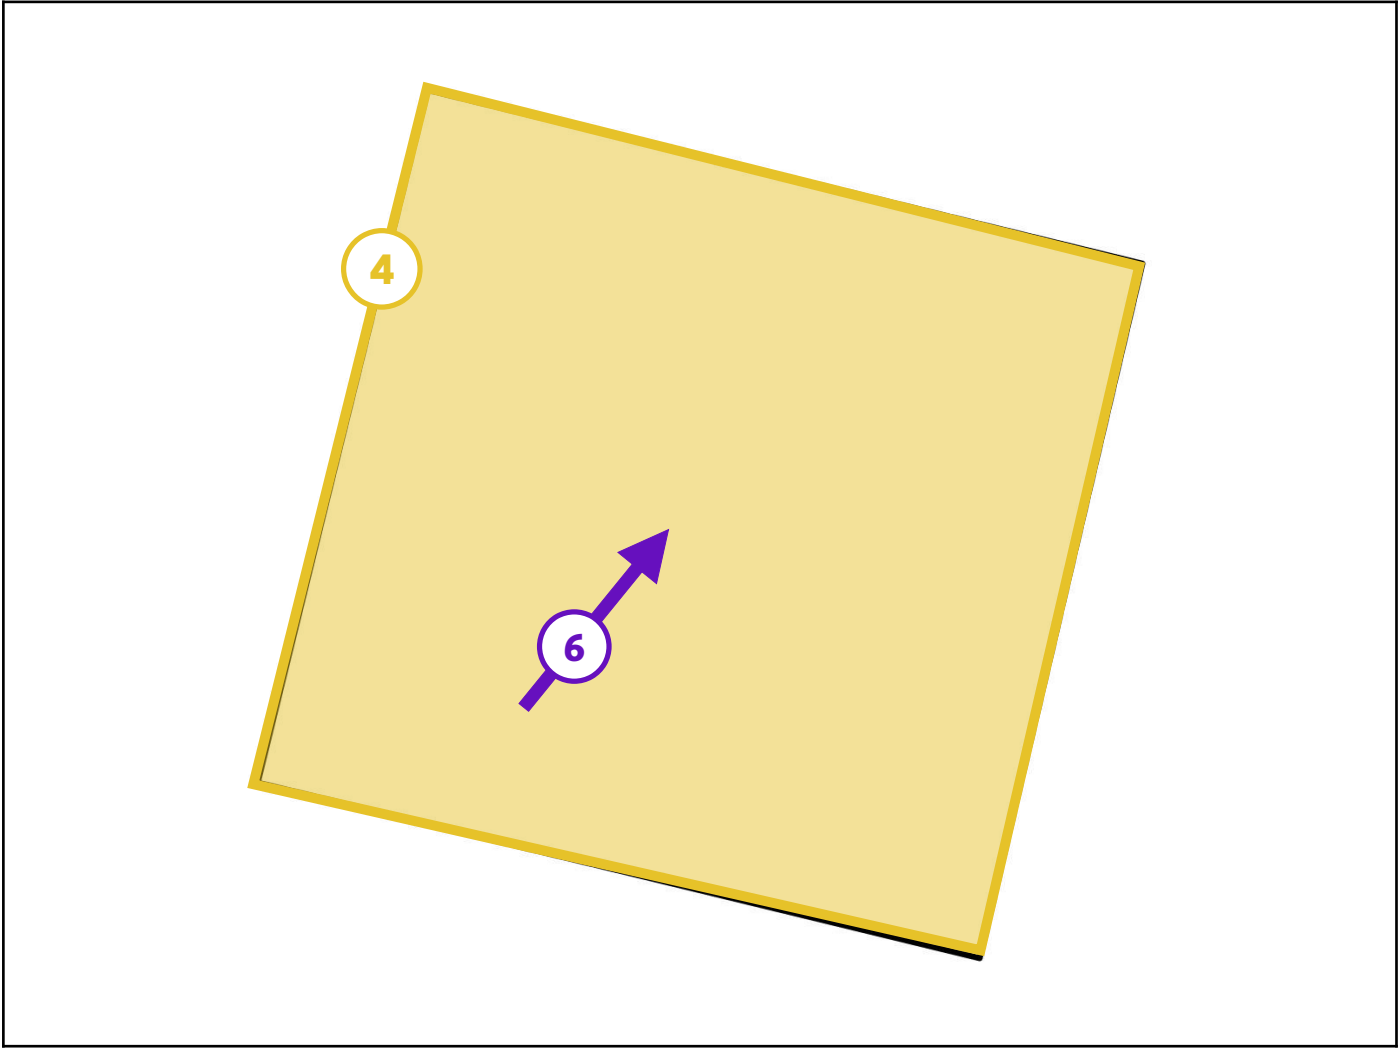
# Plan 1.1: Dak

| Beschrijving | Type | Actie |
|---|---|---|
| 6. Liftrem niet verdacht | Advies | - |

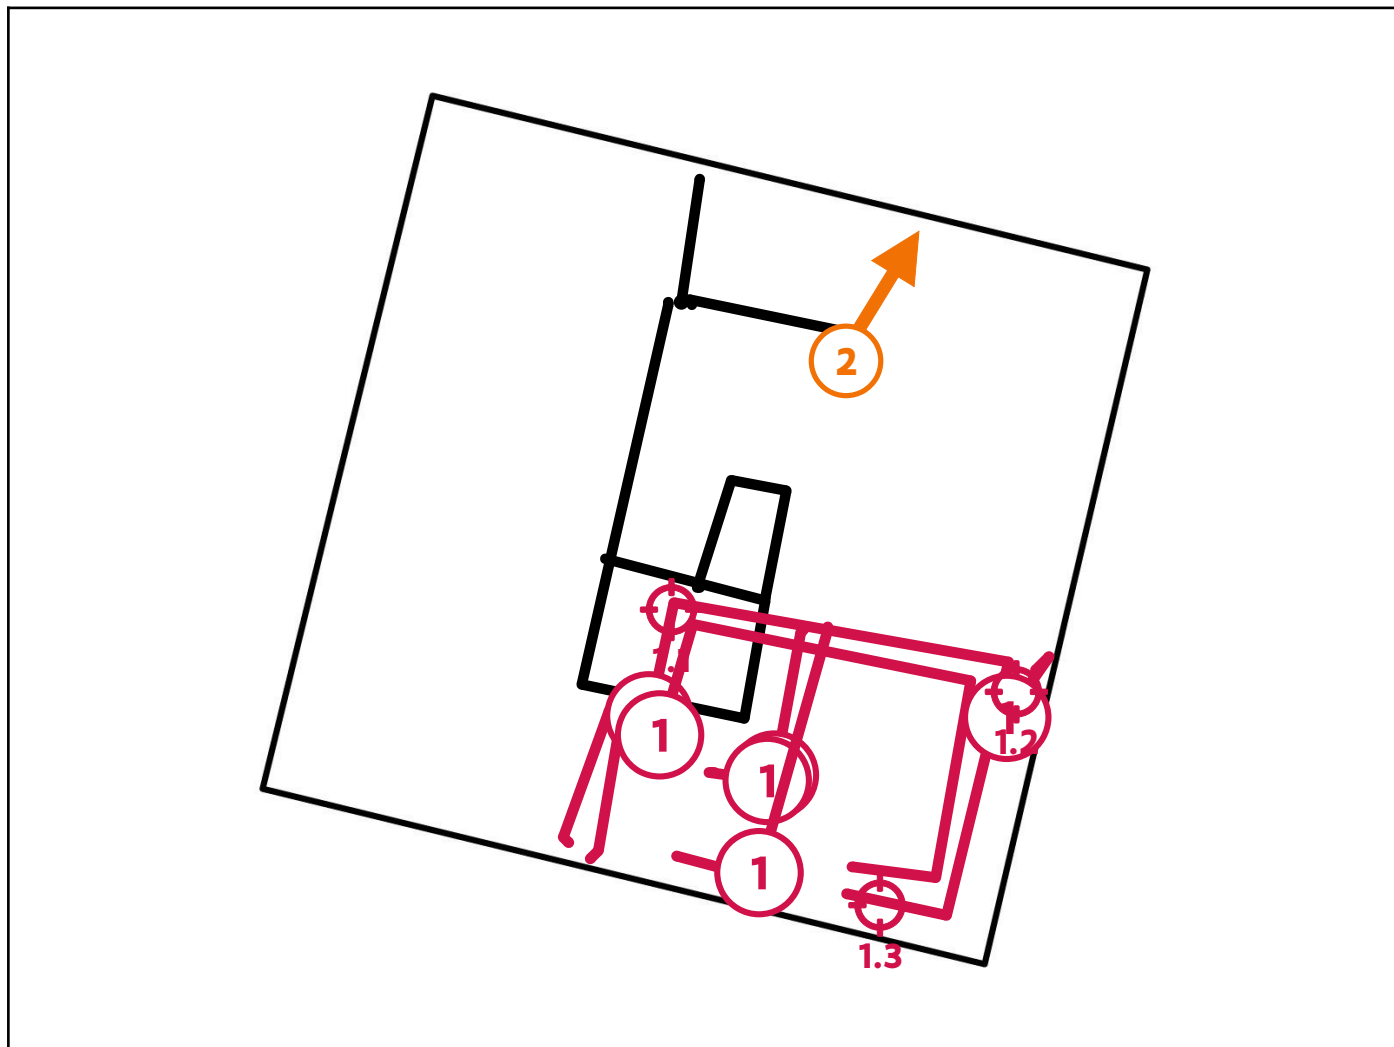
## Plan 1.5: Verdieping-1

| Beschrijving | Type | Actie |
|---|---|---|
| 2. Afvoerbuïs | Asbestmateriaal | Maatregelen nemen |

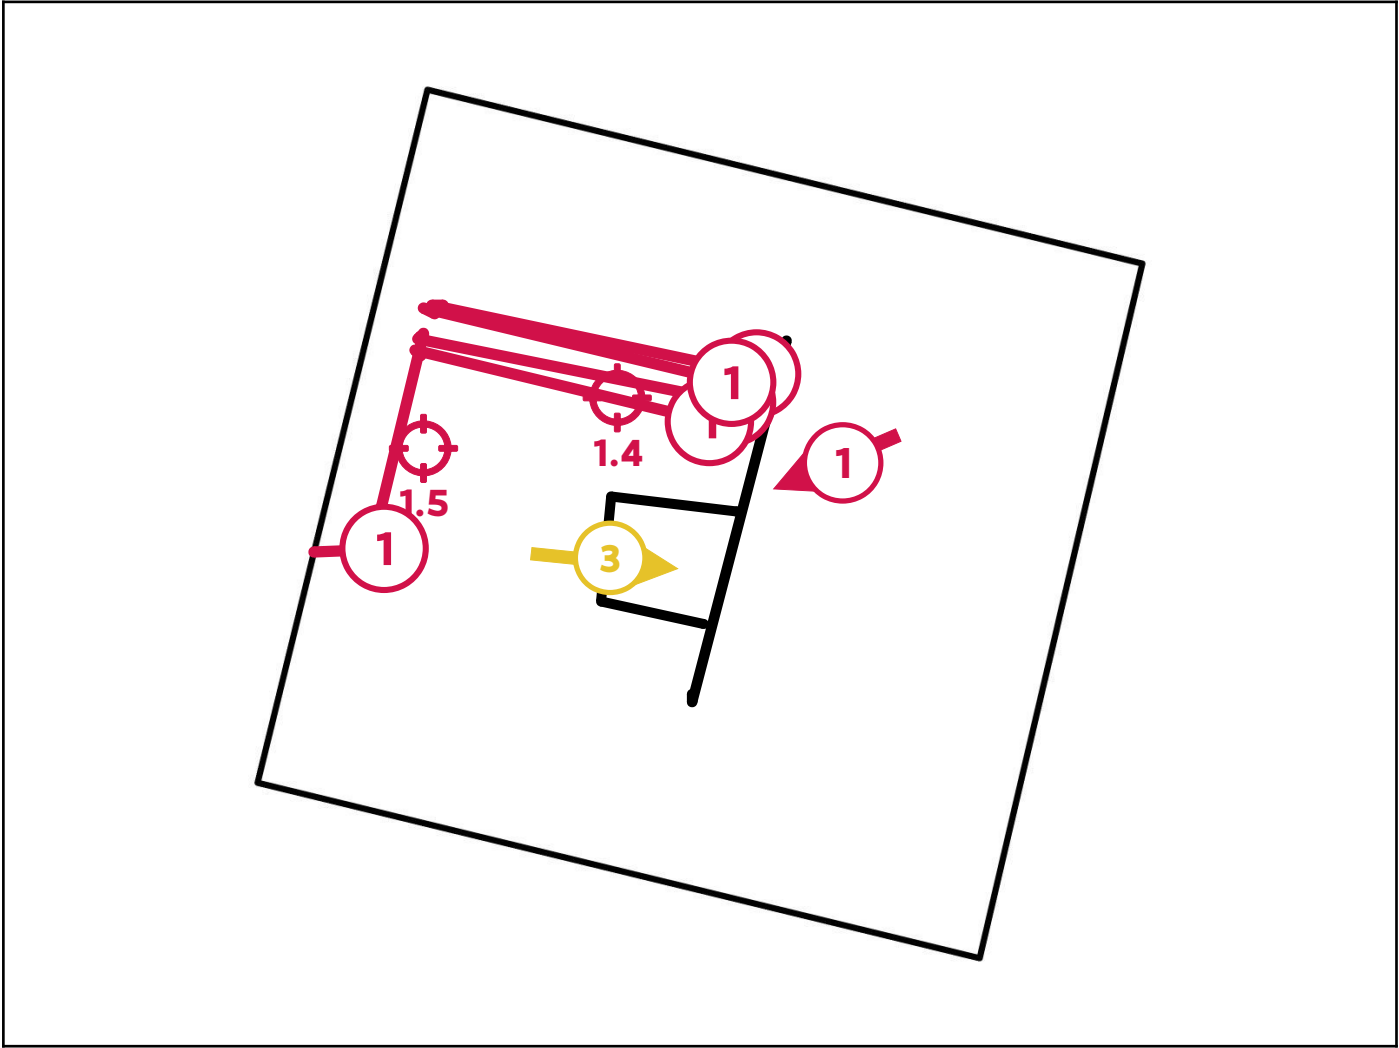
# Plan 1.6: Verdieping-2

| Beschrijving | Type | Actie |
|---|---|---|
| 3. Dichting | Asbestmateriaal | Zorgvuldig beheren |
