Asbestinventarisatetest

Heuvellaan 12/201, 1700 Dilbeek

Attestnummer : 20240329-000523.000

Uitgegeven op : 29.03.2024

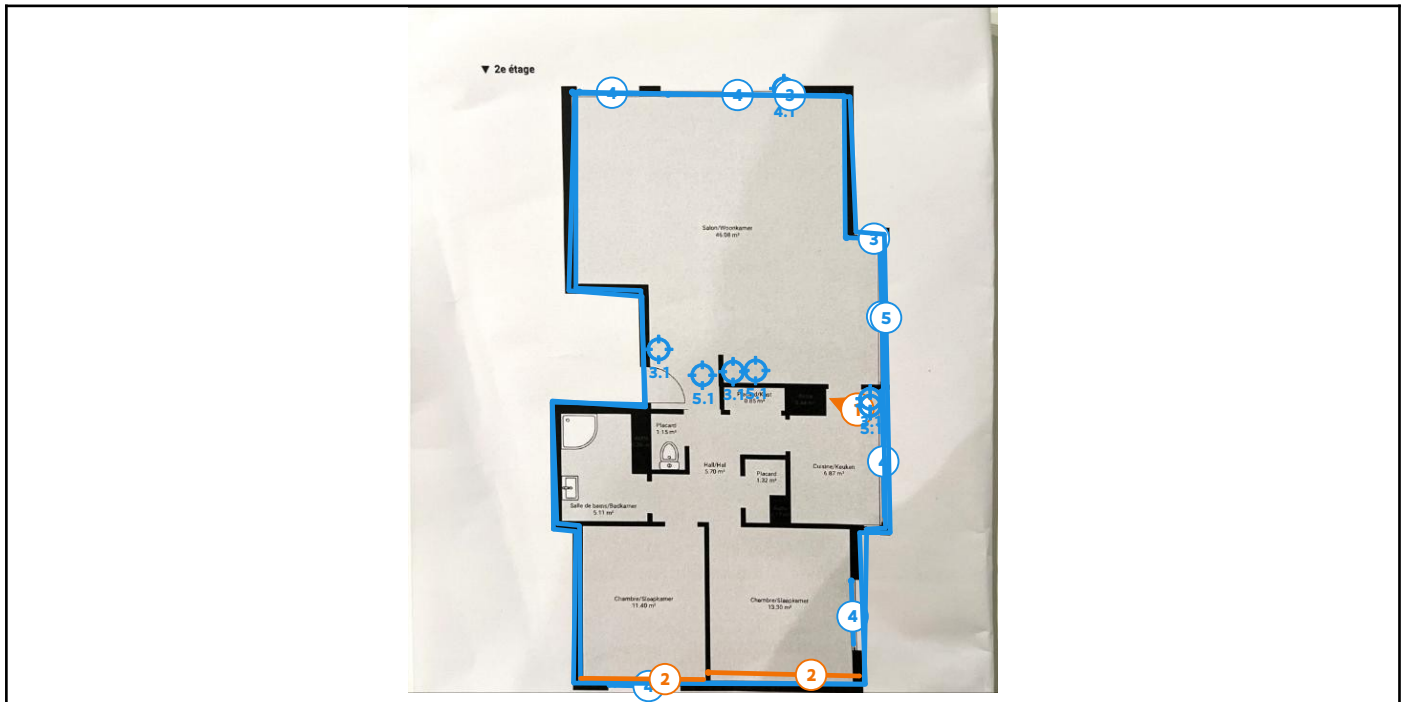
Plan 1.1: Plan

Beschrijving	Type	Actie
1. Plaatje keuken	Asbestmateriaal	Verwijderen
2. Platen ramen slaapkamers	Asbestmateriaal	Verwijderen
3. Pleisterwerk muur	Geen asbest	-
3.1 Code: 003	Mengmonster	-
4. Mastiek ramen	Geen asbest	-
4.1 Code: 001	Puntmonster	-
5. Pleisterwerk plafond	Geen asbest	-
5.1 Code: 002	Mengmonster	-
