# Asbestinventarisatetest

Breughelpark 1/31, 1731 Asse

Attestnummer : 20231027-000502.000

Uitgegeven op : 27.10.2023

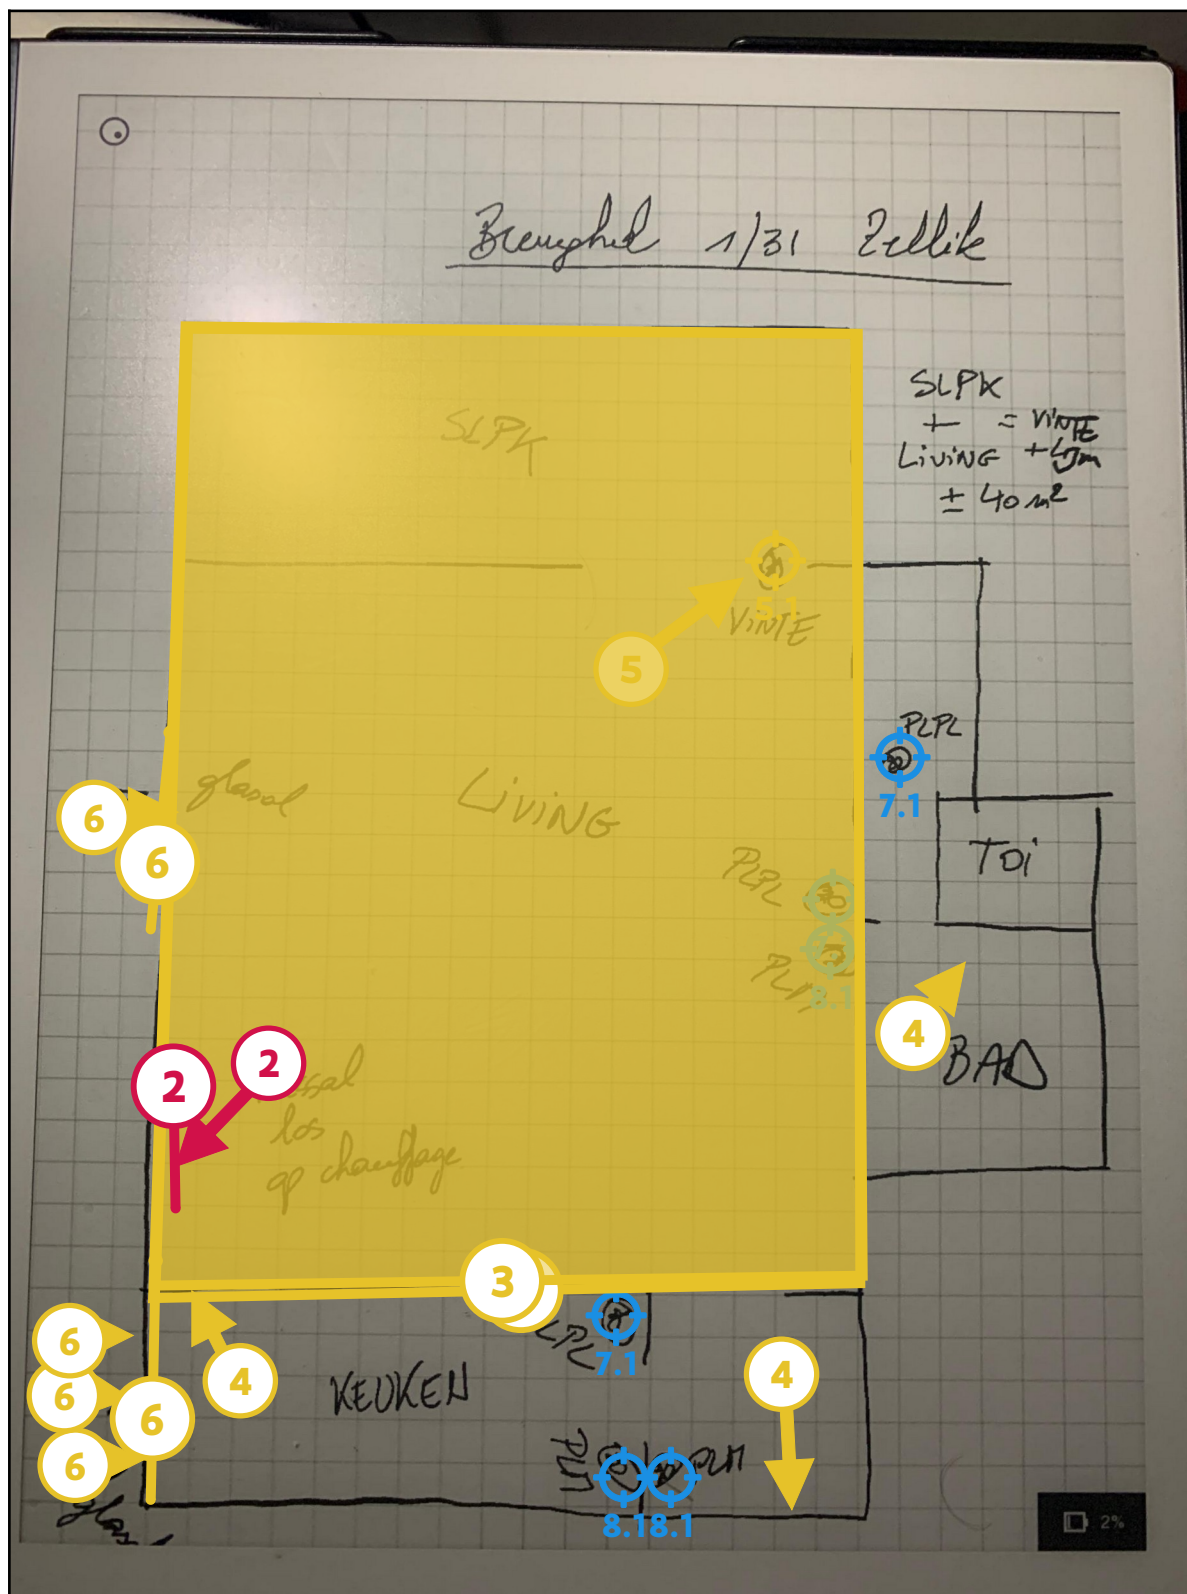
# Plan 1.1: IMG\_4557

2. Massal tablet op radiator living	Asbestmateriaal	Dringend verwijderen
3. Zwarte lijm onder vinyltegels	Asbestmateriaal	Zorgvuldig beheren
4. Bakelieten toepassingen	Asbestmateriaal	Zorgvuldig beheren
5. Colovinyl tegels	Asbestmateriaal	Zorgvuldig beheren
5.1 Code: 7949416	Puntmonster	-
6. Panelen in buitenschrijnwerk	Asbestmateriaal	Zorgvuldig beheren
7. Pleisterwerk plafond	Geen asbest	-
7.1 Code: 7949414	Mengmonster	-
8. Pleisterwerk Muur	Geen asbest	-
8.1 Code: 7949415	Mengmonster	-

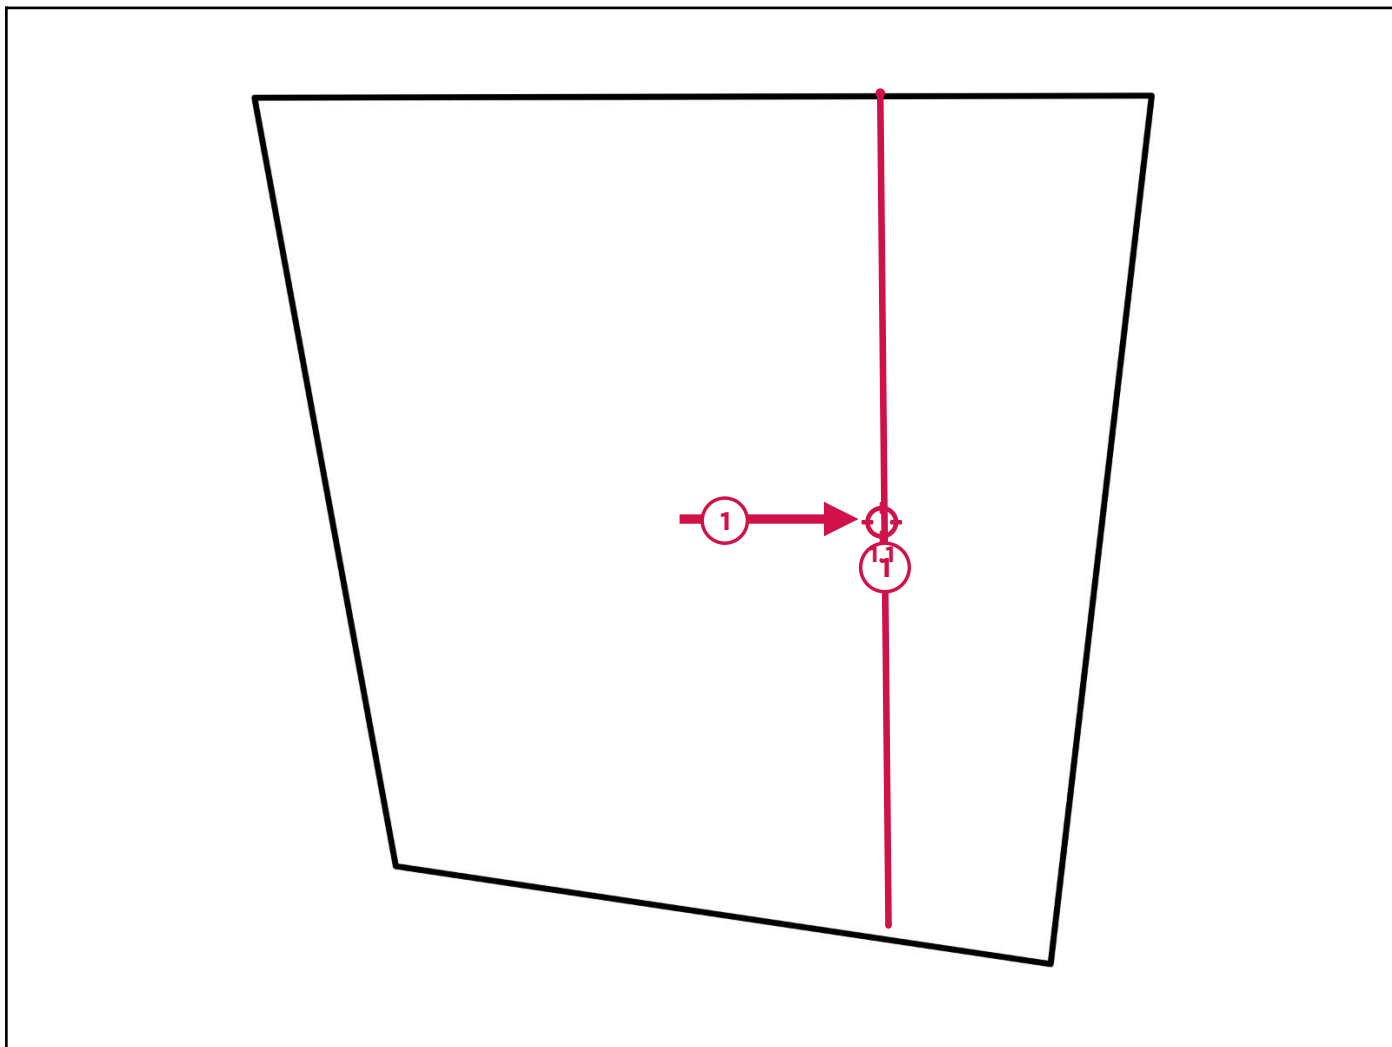
## Plan 2.1: plan kelder

Beschrijving	Type	Actie
1. Thermische isolatie buis recht kelder	Asbestmateriaal	Dringend verwijderen
1.1 Code: 7949413	Puntmonster	-
