# Asbestinventarisatetest

Valvoortstraat 8, 3270 Scherpenheuvel-Zichem

Attestnummer : 20240208-000197.000

## Niet-asbestveilig

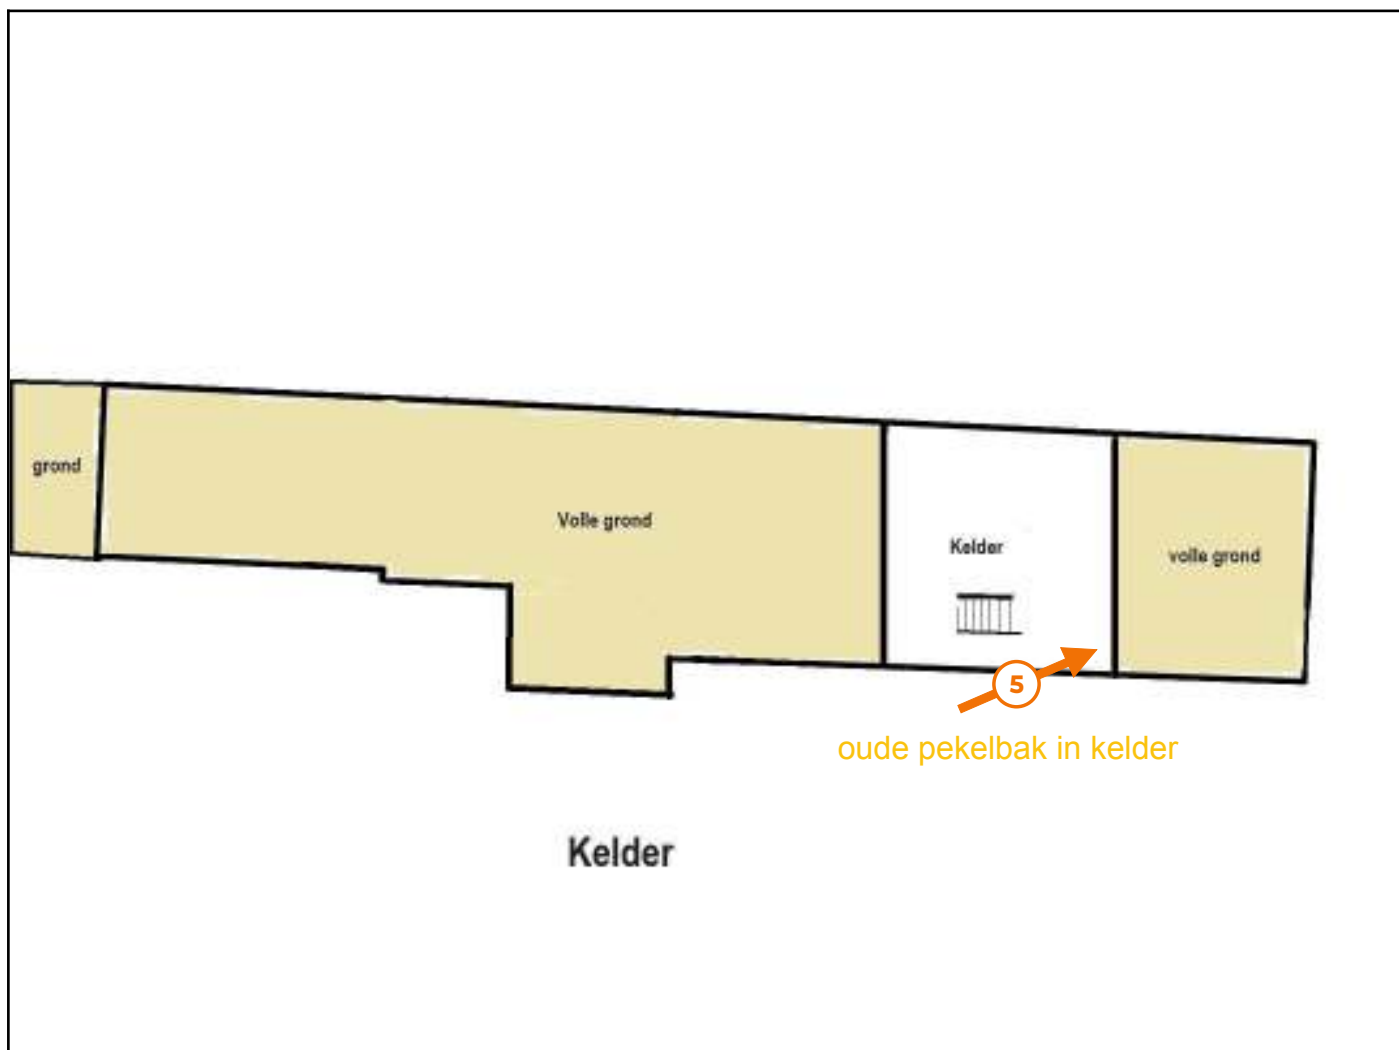
## Plan 1.5: kelder

Beschrijving	Type	Actie
5. Pekelbak in kelder	Asbestmateriaal	<a href="#">Verwijderen</a>

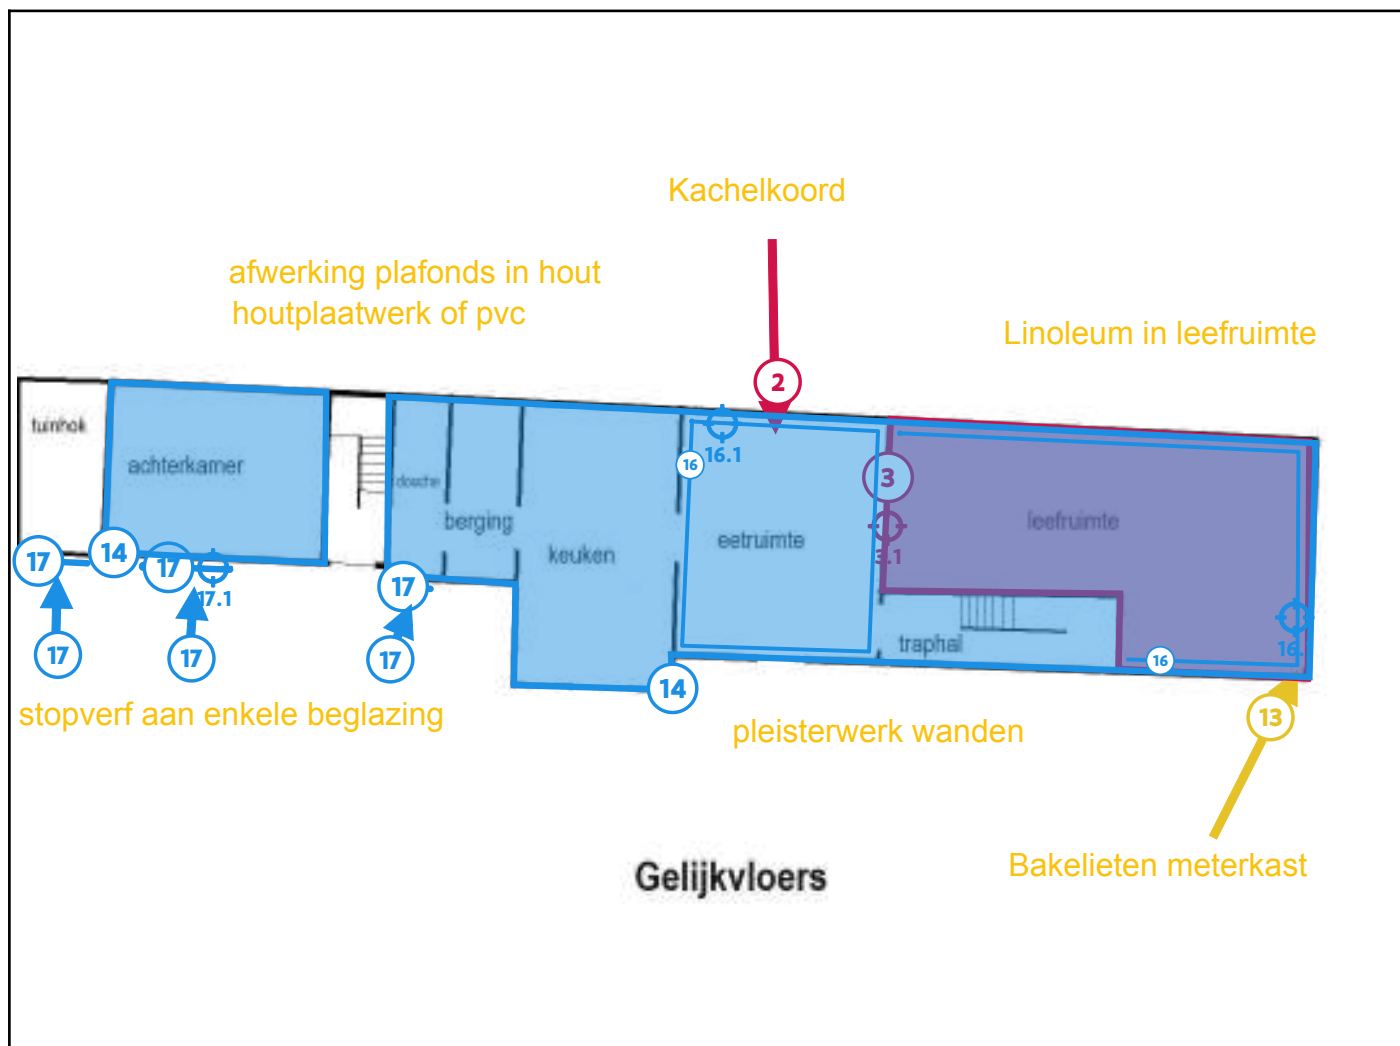
## Plan 1.6: gelijkvloers

Beschrijving	Type	Actie
2. Asbestkoord in kachel eetruimte	Asbestmateriaal	Dringend verwijderen
3. Linoleum in leefruimte	Asbestmateriaal	Dringend verwijderen
3.1 Code: 3	Puntmonster	-
13. Bakelieten meterkast	Asbestmateriaal	Zorgvuldig behouden
14. Plafonds afgewerkt met hout, houtplaatwerk of pvc	Geen asbest	-
16. Pleisterwerk wanden binnen	Geen asbest	-

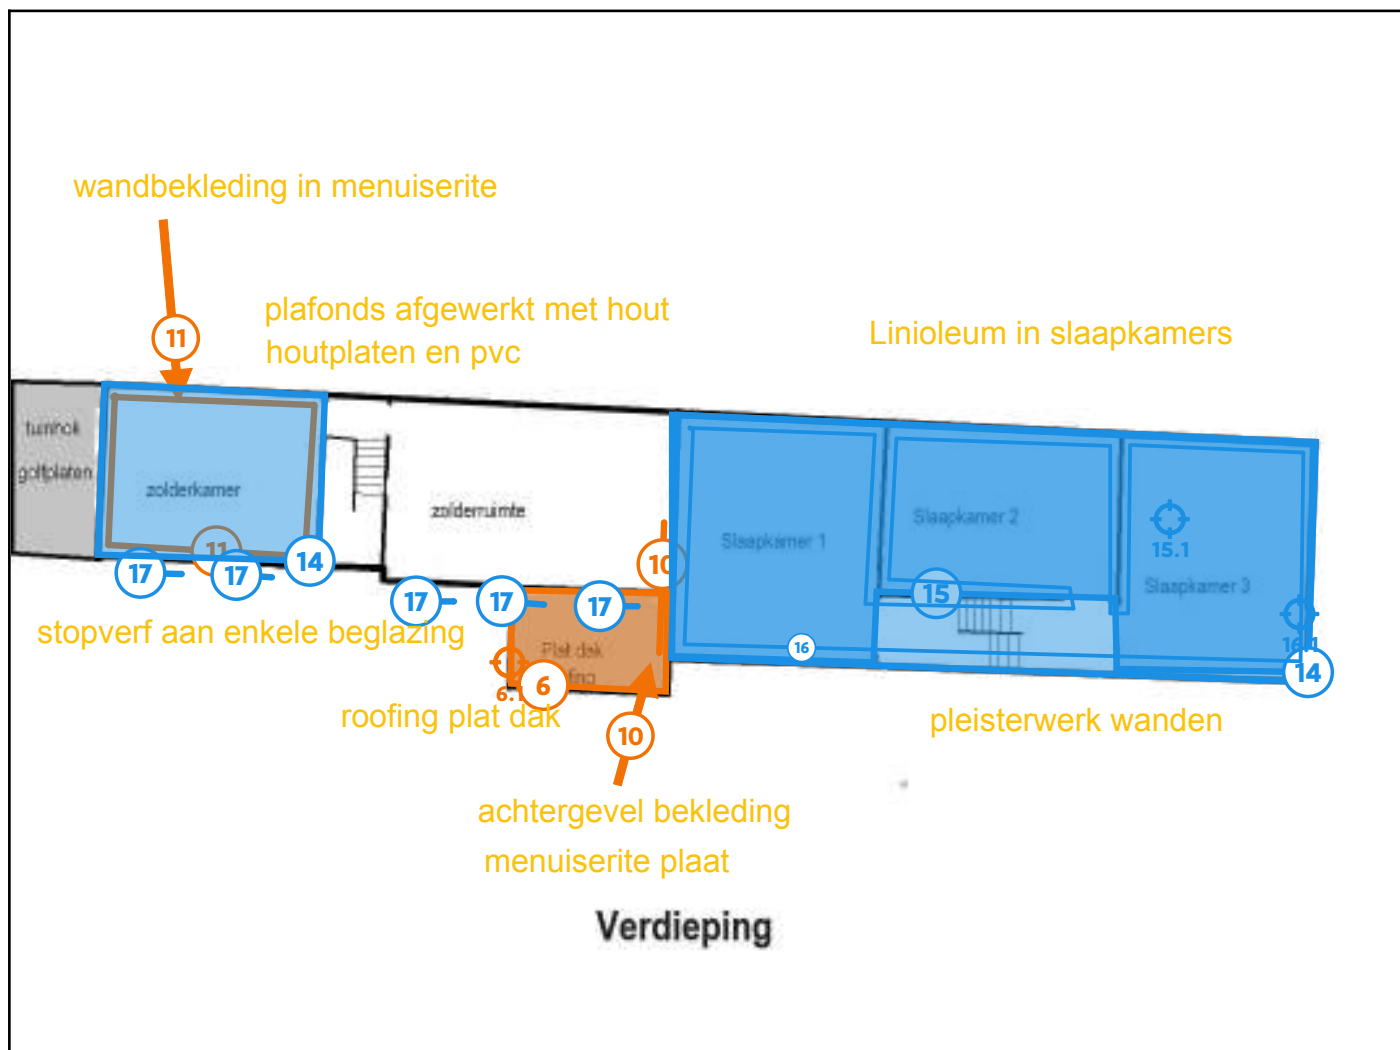
## Plan 1.7: verdieping

Beschrijving	Type	Actie
6. Roofing op plat dakje	Asbestmateriaal	<a href="#">Verwijderen</a>
6.1 Code: 1	Puntmonster	-
10. Achtergevel bekleding met Menuiseriteplaat	Asbestmateriaal	<a href="#">Verwijderen</a>
11. Wandbekleding achterste deel verdieping aanbouw	Asbestmateriaal	<a href="#">Verwijderen</a>
14. Plafonds afgewerkt met hout, houtplaatwerk of pvc	Geen asbest	-
15. Linoleum slaapkamers boven	Geen asbest	-

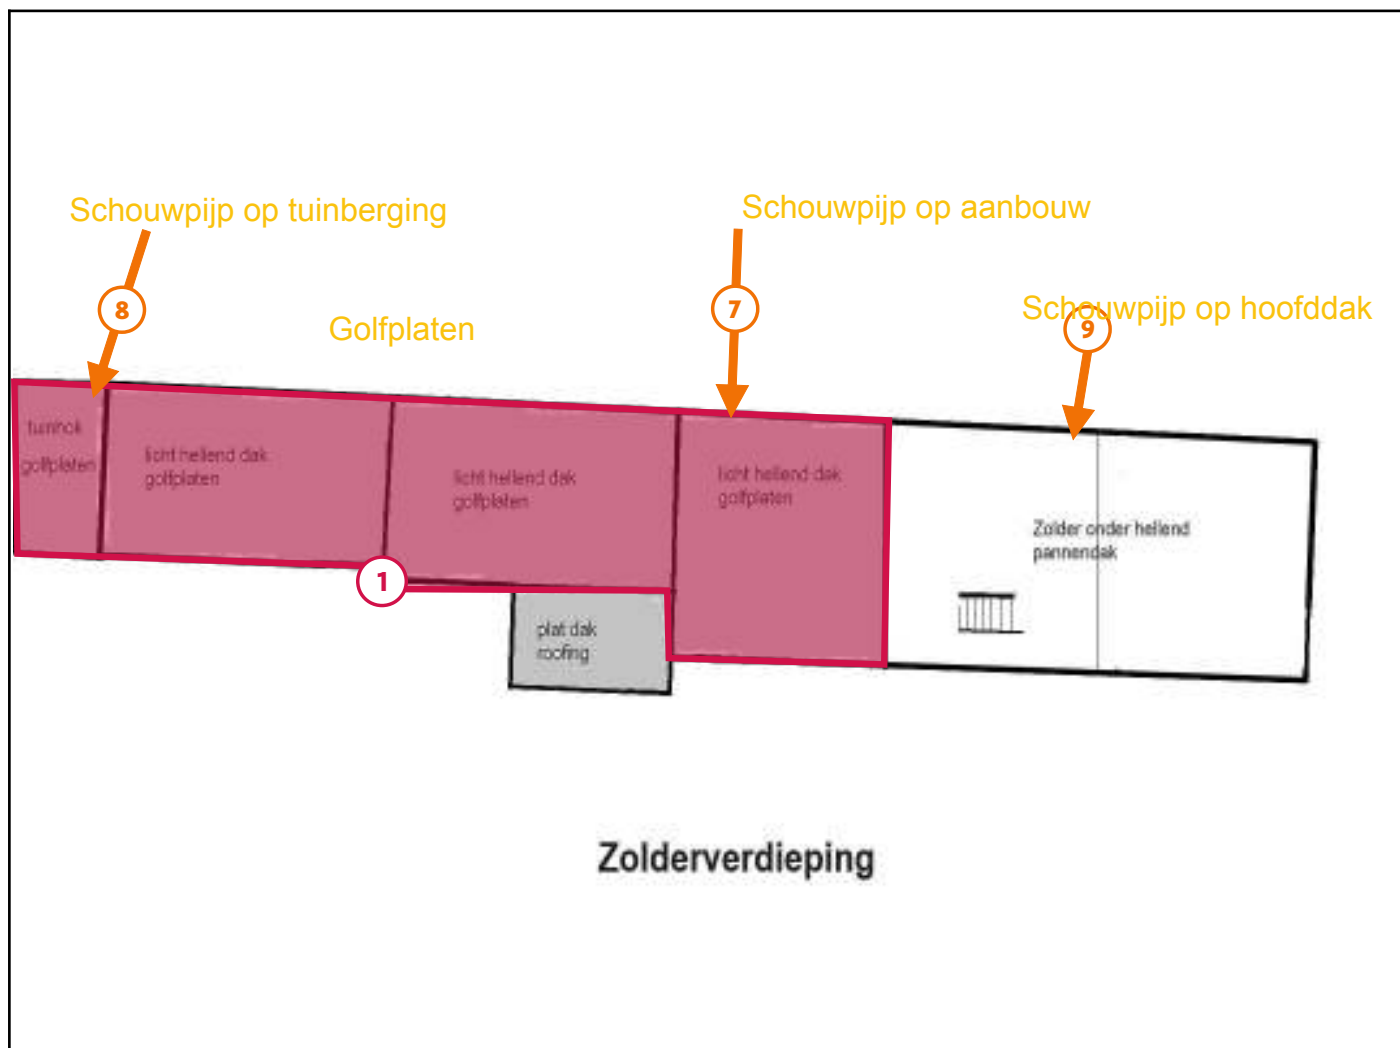
## Plan 1.8: zolderverdieping

Beschrijving	Type	Actie
1. Golfplaten op aanbouw	Asbestmateriaal	Dringend verwijderen
7. Schouwpijp op aanbouw	Asbestmateriaal	Verwijderen
8. Schouwpijp op tuinberging	Asbestmateriaal	Verwijderen
9. Schouwpijp op hoofddak	Asbestmateriaal	Verwijderen

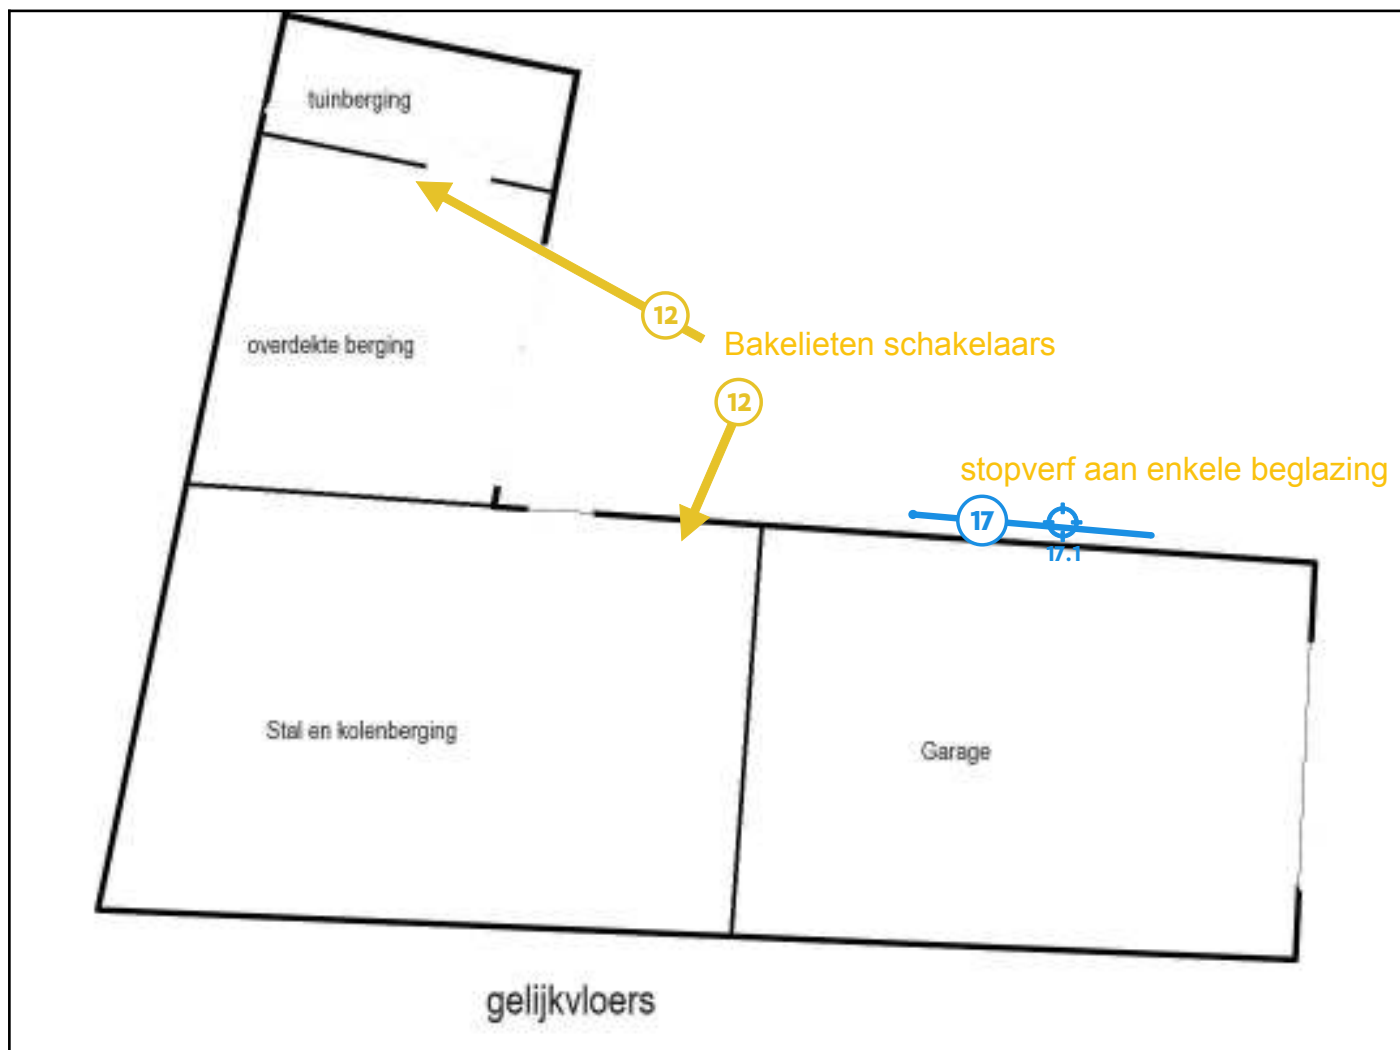
## Plan 2.3: gelijkvloers bergingen

Beschrijving	Type	Actie
12. 2 Bakelieten schakelaars in tuinbergingen	Asbestmateriaal	Zorgvuldig behouden
17. Stopverf aan enkele beglazing	Geen asbest	-
17.1 Code: 2	Puntmonster	-

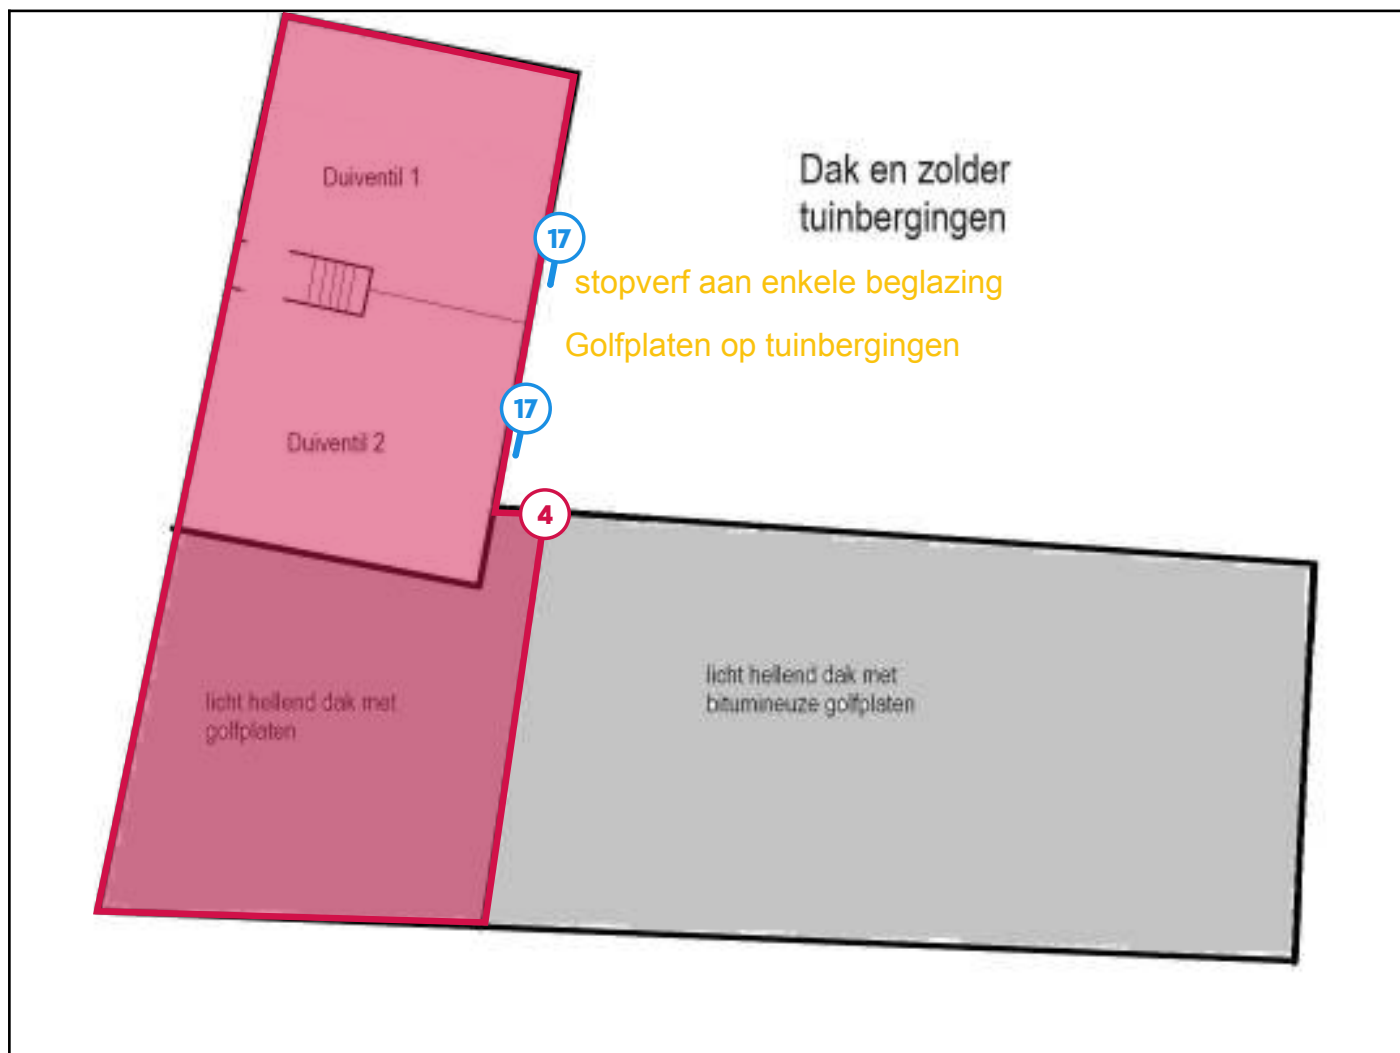
## Plan 2.4: dak en zolder tuinbergingen

Beschrijving	Type	Actie
4. Golfplaten op tuinbergingen	Asbestmateriaal	<b>Dringend verwijderen</b>
17. Stopverf aan enkele beglazing	Geen asbest	-

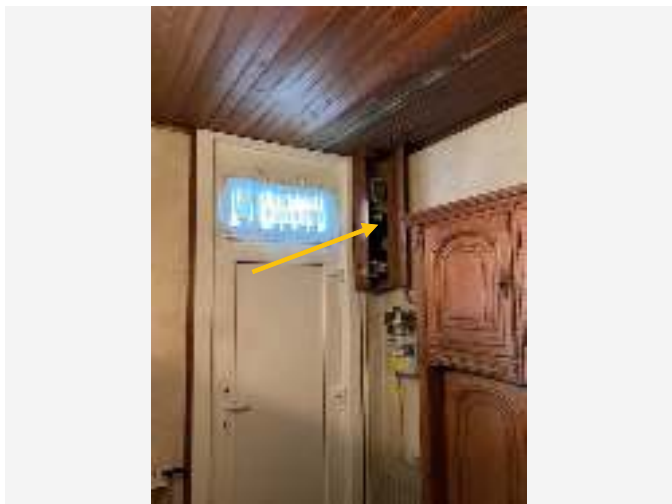
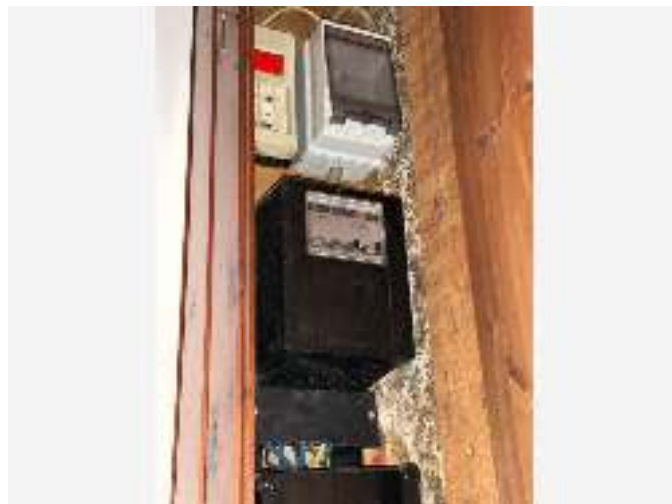
Beschrijving	2 Bakelieten schakelaars in tuinbergingen
Omgeving	Binnen
Primaire drager	Communicatie en elektrische infrastructuur en uitrusting
Asbestmateriaal	Plaat, paneel, tablet - Type Bakeliet
Bindmiddel van asbestmateriaal	Kunststof of -hars
Gebondenheid op basis van bindmiddel	Hecht
Hoeveelheid (oppervlakte - dikte - aantal)	<ul style="list-style-type: none"><li>0,10 m<sup>2</sup> - 0,30 cm - 2 stuks</li></ul>
Totaal volume	< 0,001 m <sup>3</sup>
Eenvoudig bereikbaar	Ja
Bevestigingswijze	<ul style="list-style-type: none"><li>Geschroefd</li></ul>
Identificatiemethode	Vaststelling zonder monsternamen

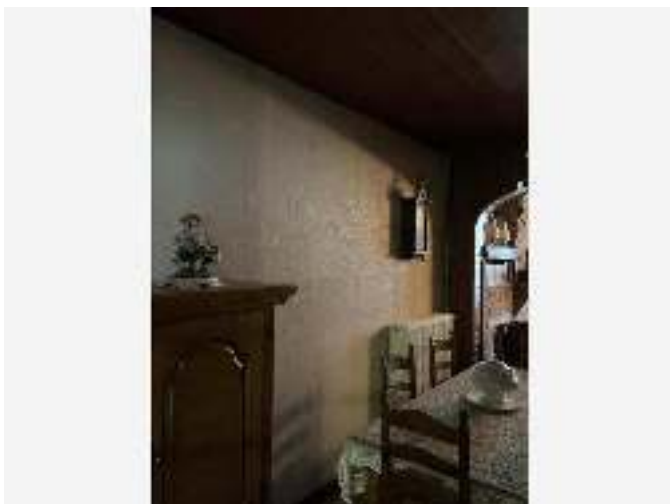
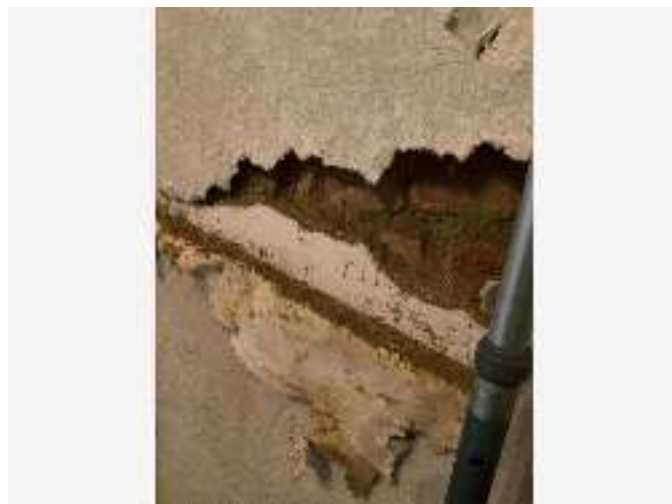
Beschrijving	Linoleum slaapkamers boven
Omgeving	Binnen
Primaire drager	Vloer
Bindmiddel van materiaal	Kunststof of -hars

<b>Gebondenheid op basis van bindmiddel</b>	Hecht
<b>Hoeveelheid (oppervlakte - aantal)</b>	• 36,00 m <sup>2</sup> - 1 stuk
<b>Totale oppervlakte</b>	36,00 m <sup>2</sup>
<b>Identificatiemethode</b>	Vaststelling met monstername
<b>Destructieve handeling voor identificatie</b>	Nee
<b>Opmerking</b>	linoleum in slaapkamer 3 reeds opgerold,

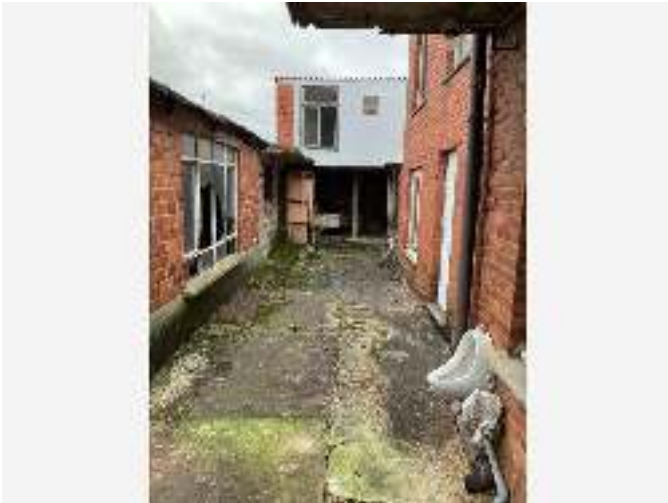
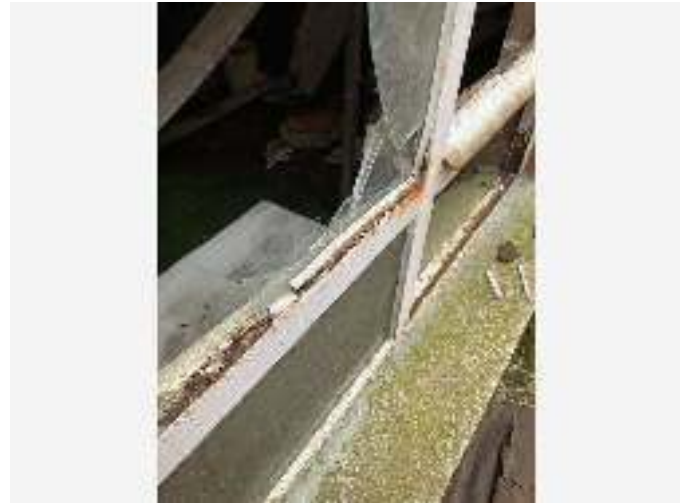
# Fiche 17: Stopverf aan enkele beglazing

Geen asbest
