Asbestinventarisatetest

Vossekotstraat 188, 3270 Scherpenheuvel-Zichem

Attestnummer : 20240322-000332.000

Uitgegeven op : 22.03.2024

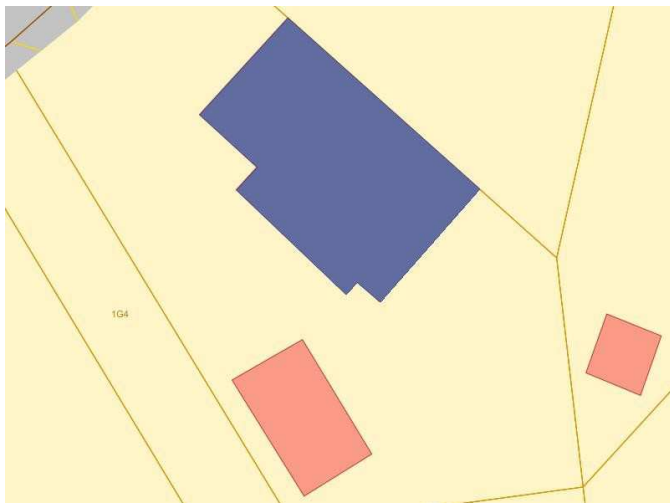
Zone 1: Hoofdgebouw

- 2 Asbestmaterialen**
- 0 Beperkingen
- 0 Uitsluitingen
- 1 Roerende goederen**
- 0 Puin, steenslag, (water)bodem
- 0 Adviezen
- 2 Geen asbest**

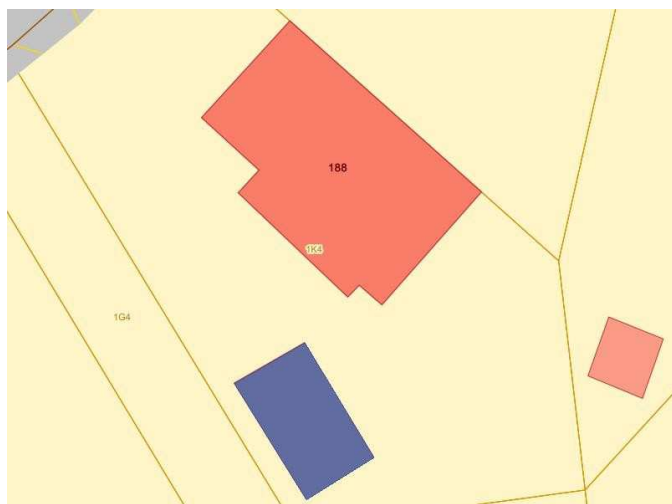
Zone 2: Bijgebouw

- 0 Asbestmaterialen
- 0 Beperkingen
- 0 Uitsluitingen
- 0 Roerende goederen
- 0 Puin, steenslag, (water)bodem
- 0 Adviezen
- 0 Geen asbest

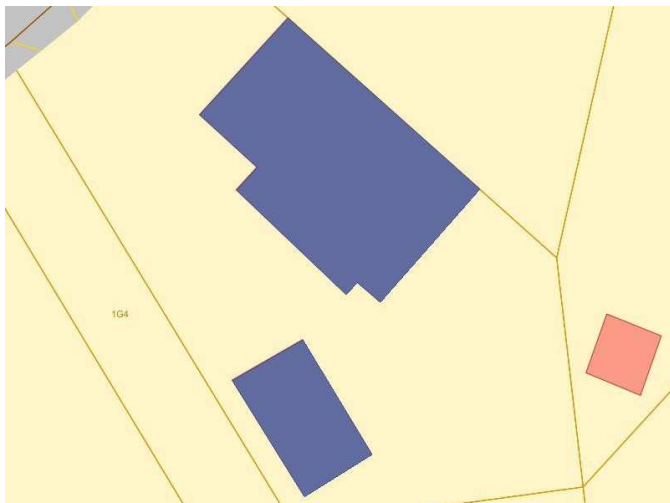
Zone 3: Overig gebied

- 0 Asbestmaterialen
- 1 Roerende goederen**
- 0 Puin, steenslag, (water)bodem
- 0 Geen asbest
