# Asbestinventarisatetest

Koning Albertstraat 6, 3270 Scherpenheuvel-Zichem

Attestnummer : 20230919-000126.000

## Niet-asbestveilig

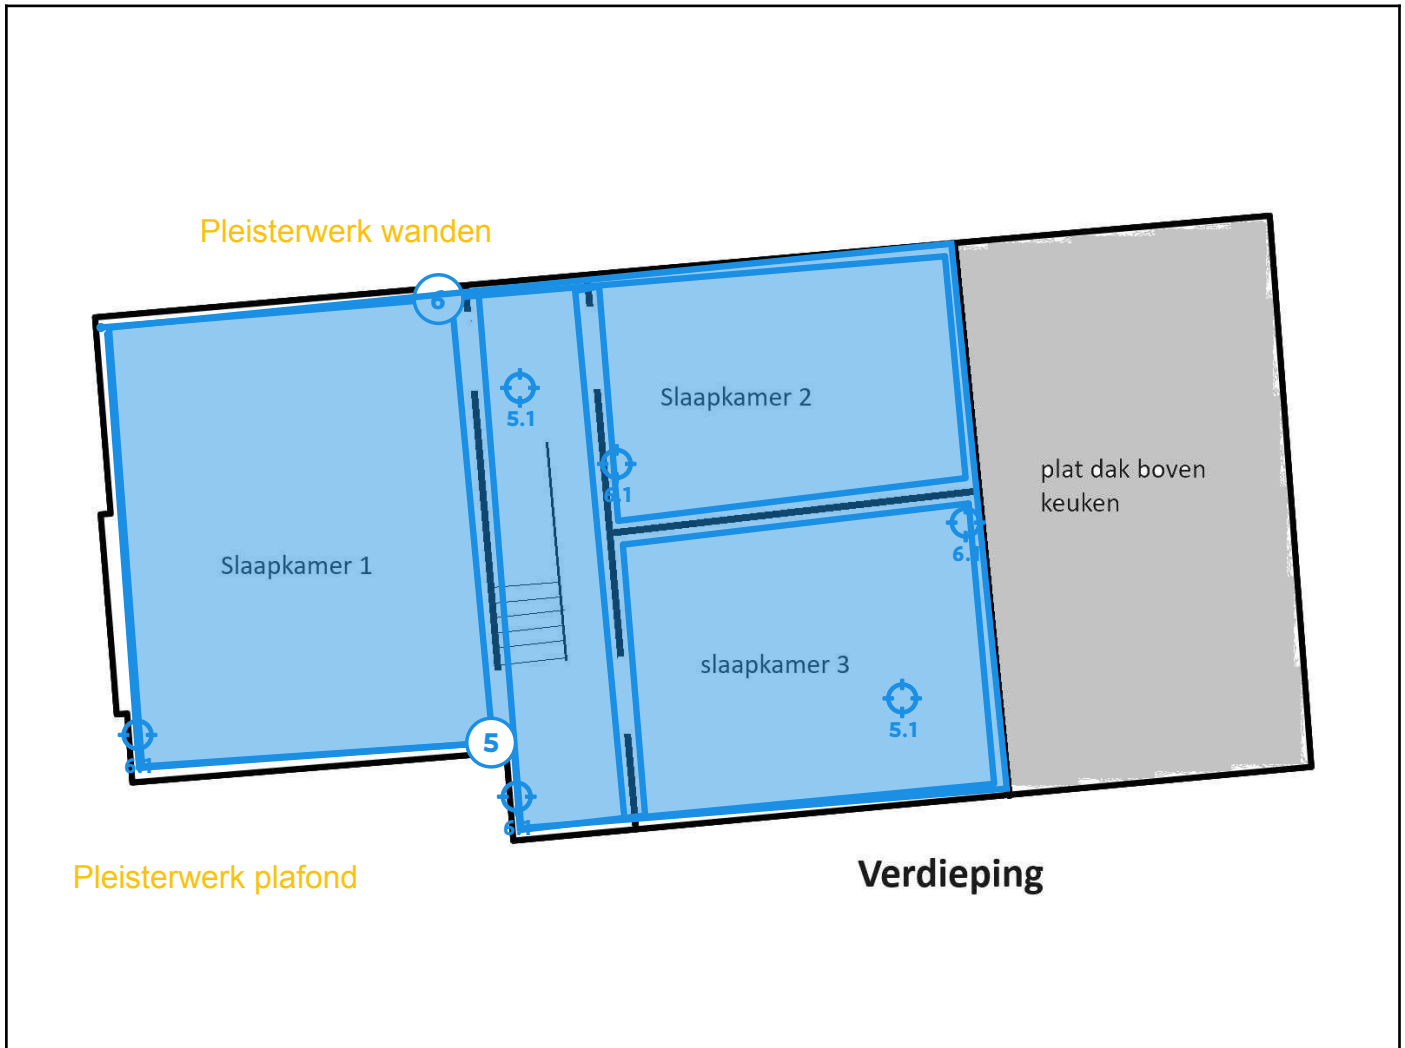
## Plan 1.6: verdieping

Beschrijving	Type	Actie
5. Pleisterwerk plafond	Geen asbest	-
5.1 Code: 2	Mengmonster	-
6. Pleisterwerk wanden	Geen asbest	-
6.1 Code: 1	Mengmonster	-
