Asbestinventarisatetest

Miskruisstraat 104, 3460 Bekkevoort

Attestnummer : 20231215-000111.000

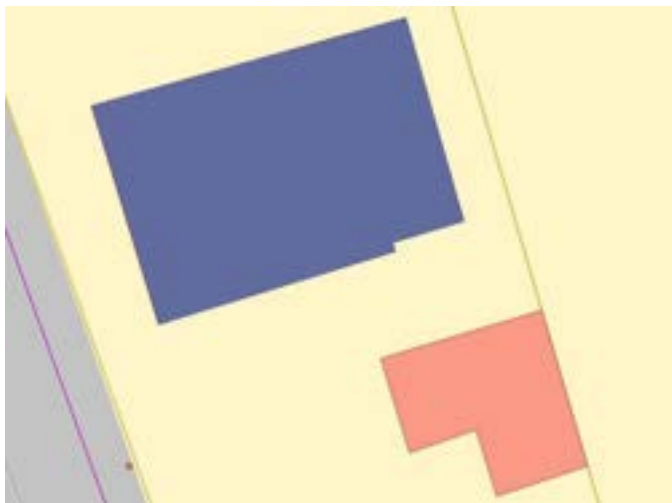
Zone 1: woning

- 3 Asbestmaterialen**
- 0 Beperkingen
- 0 Uitsluitingen
- 0 Roerende goederen
- 0 Puin, steenslag, (water)bodem
- 0 Adviezen
- 1 Geen asbest**

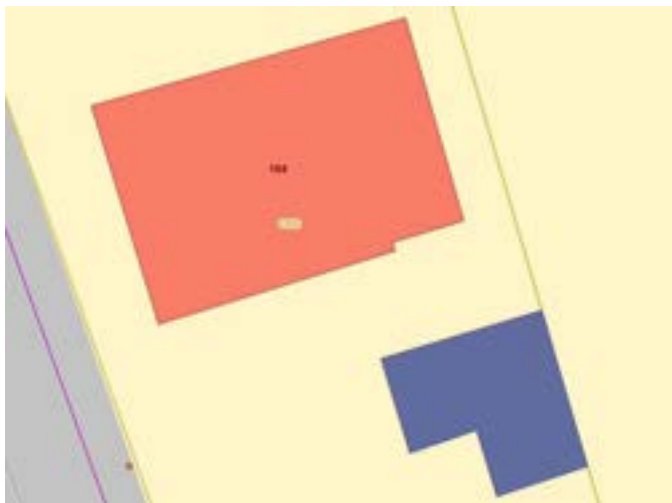
Zone 2: tuinhuis

3 Asbestmaterialen
