# Asbestinventarisatetest

Marslaan 7, 3270 Scherpenheuvel-Zichem

Attestnummer : 20240619-000583.000

Uitgegeven op : 19.06.2024

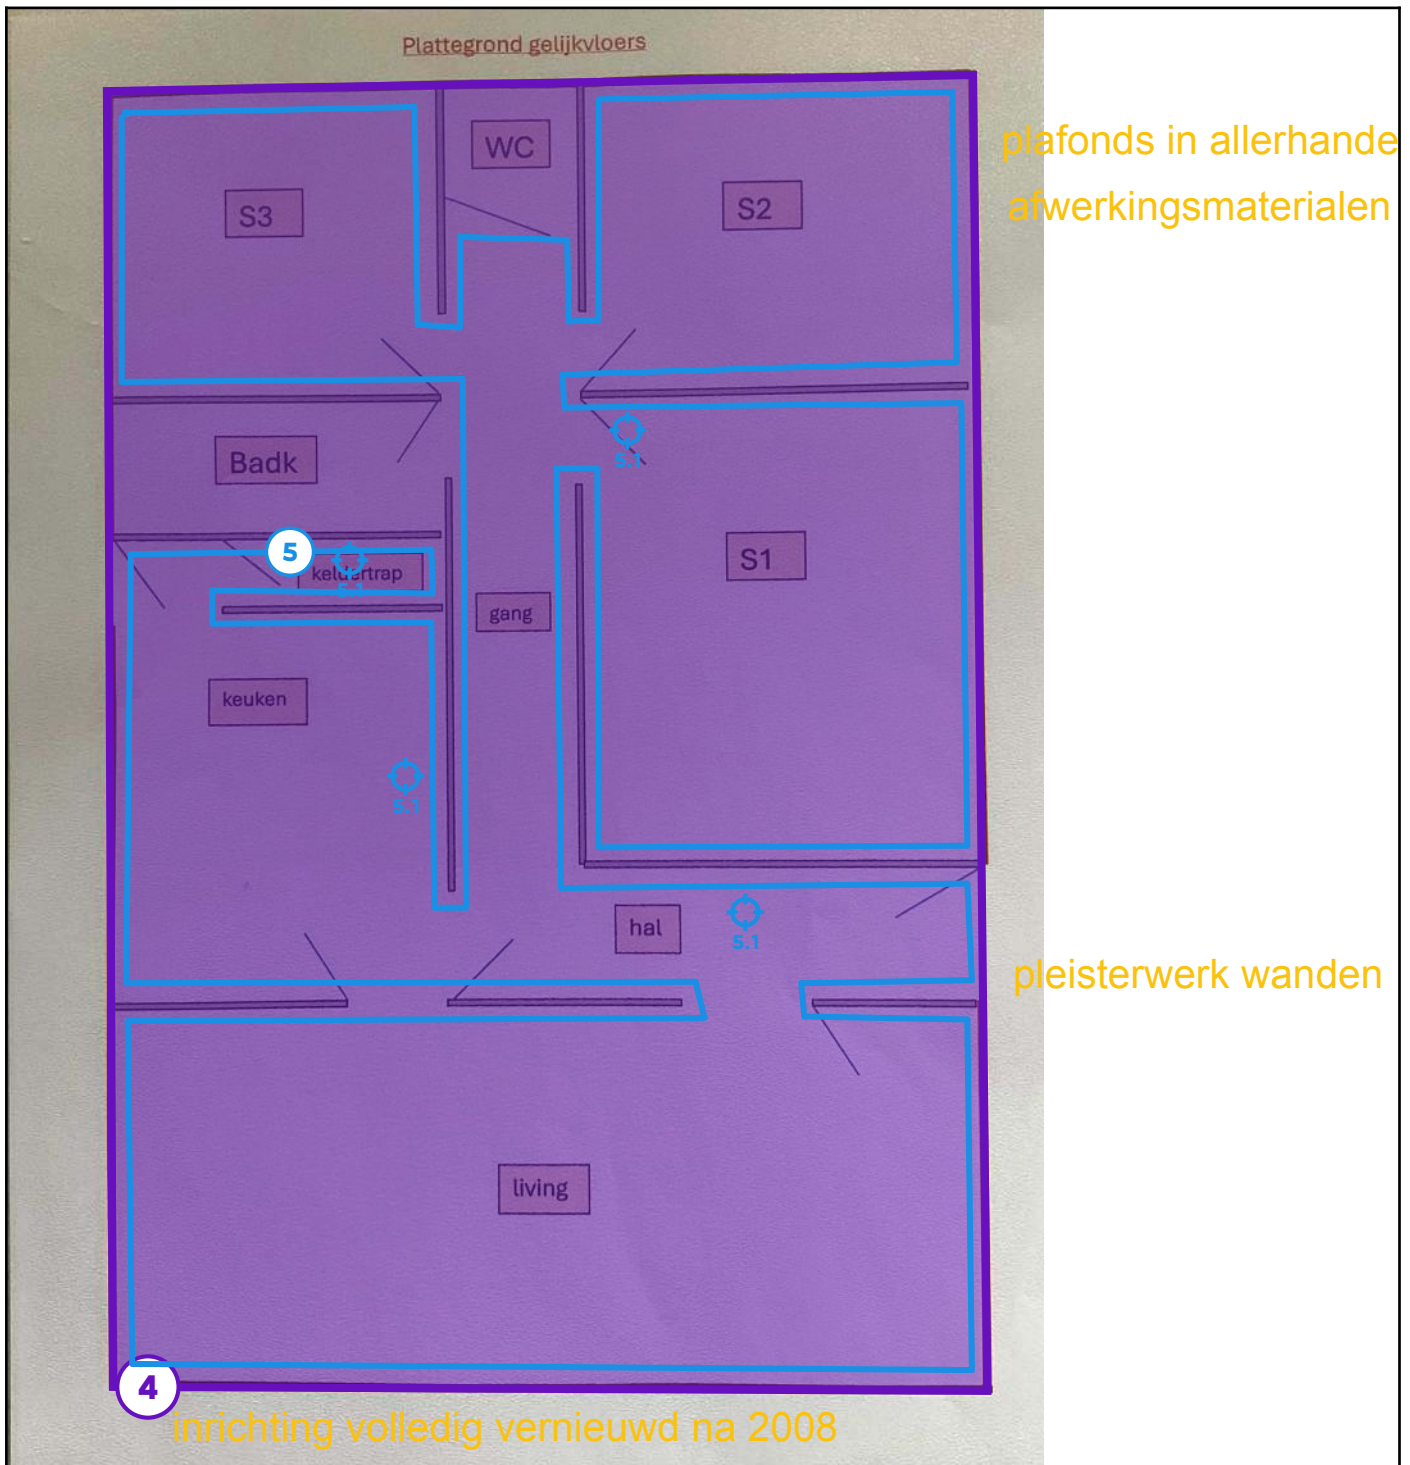
## Plan 1.4: gelijkvloers

Beschrijving	Type	Actie
3. inrichting woning volledig vernieuwd in 2008	Advies	-
4. plafonds allerlei afwerkingsmaterialen	Advies	-
