Asbestinventarisatetest

Elenstraat 1, 3270 Scherpenheuvel-Zichem

Attestnummer : 20240713-000029.000

Uitgegeven op : 13.07.2024

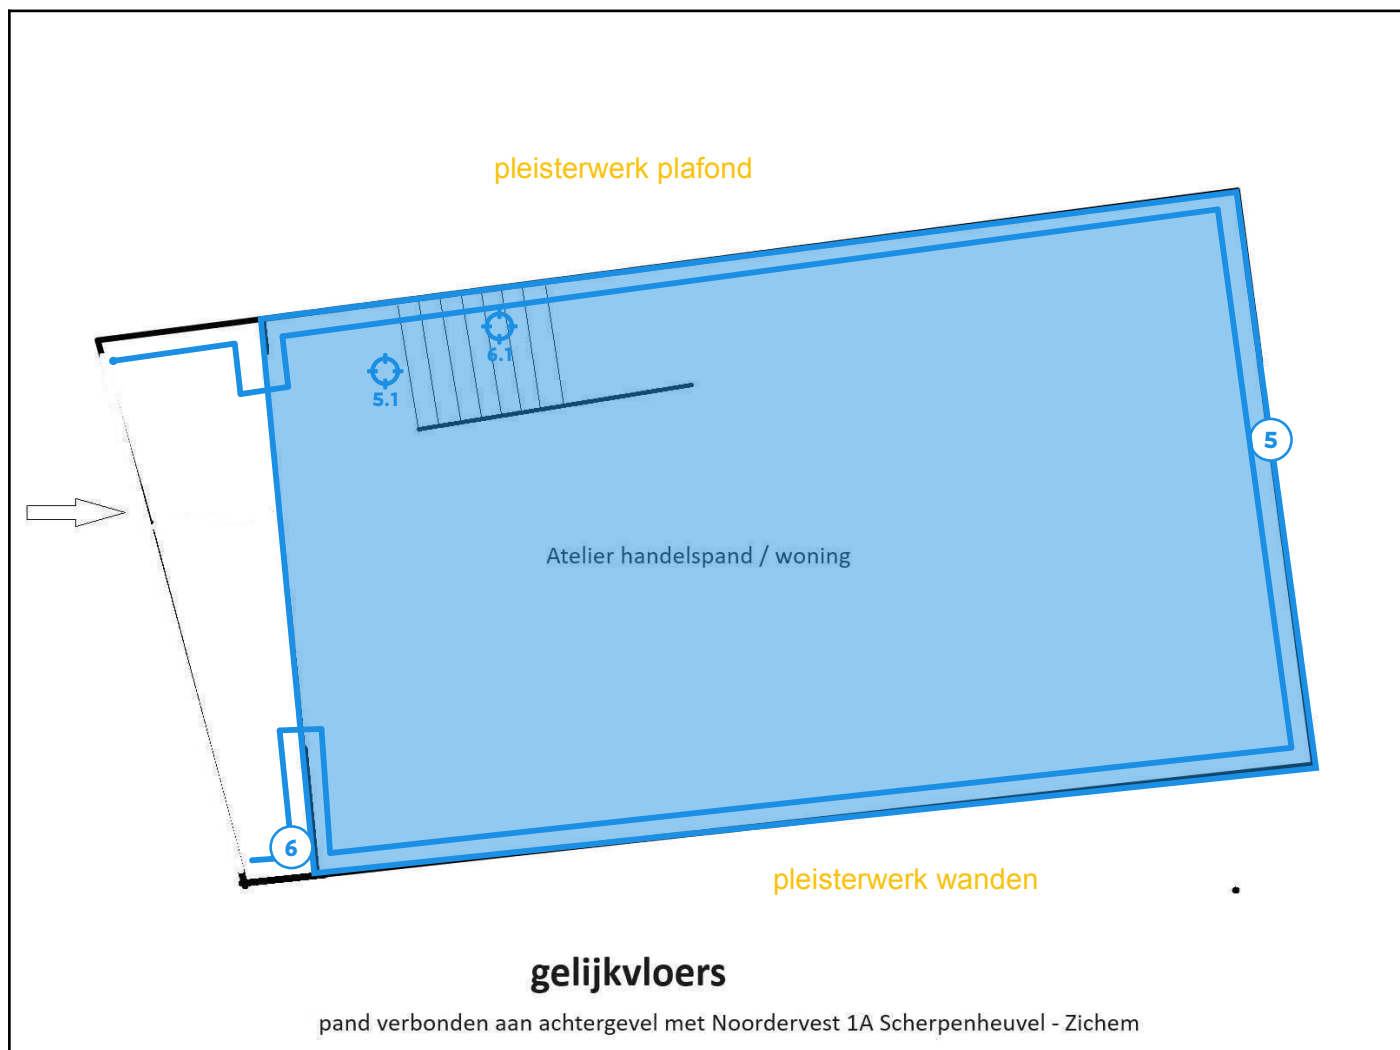
Plan 1.3: elenstraat 1 gelijkvloers

Beschrijving	Type	Actie
5. pleisterwerk plafonds	Geen asbest	-
5.1 Code: 2	Mengmonster	-
6. pleisterwerk wanden	Geen asbest	-
6.1 Code: 1	Mengmonster	-

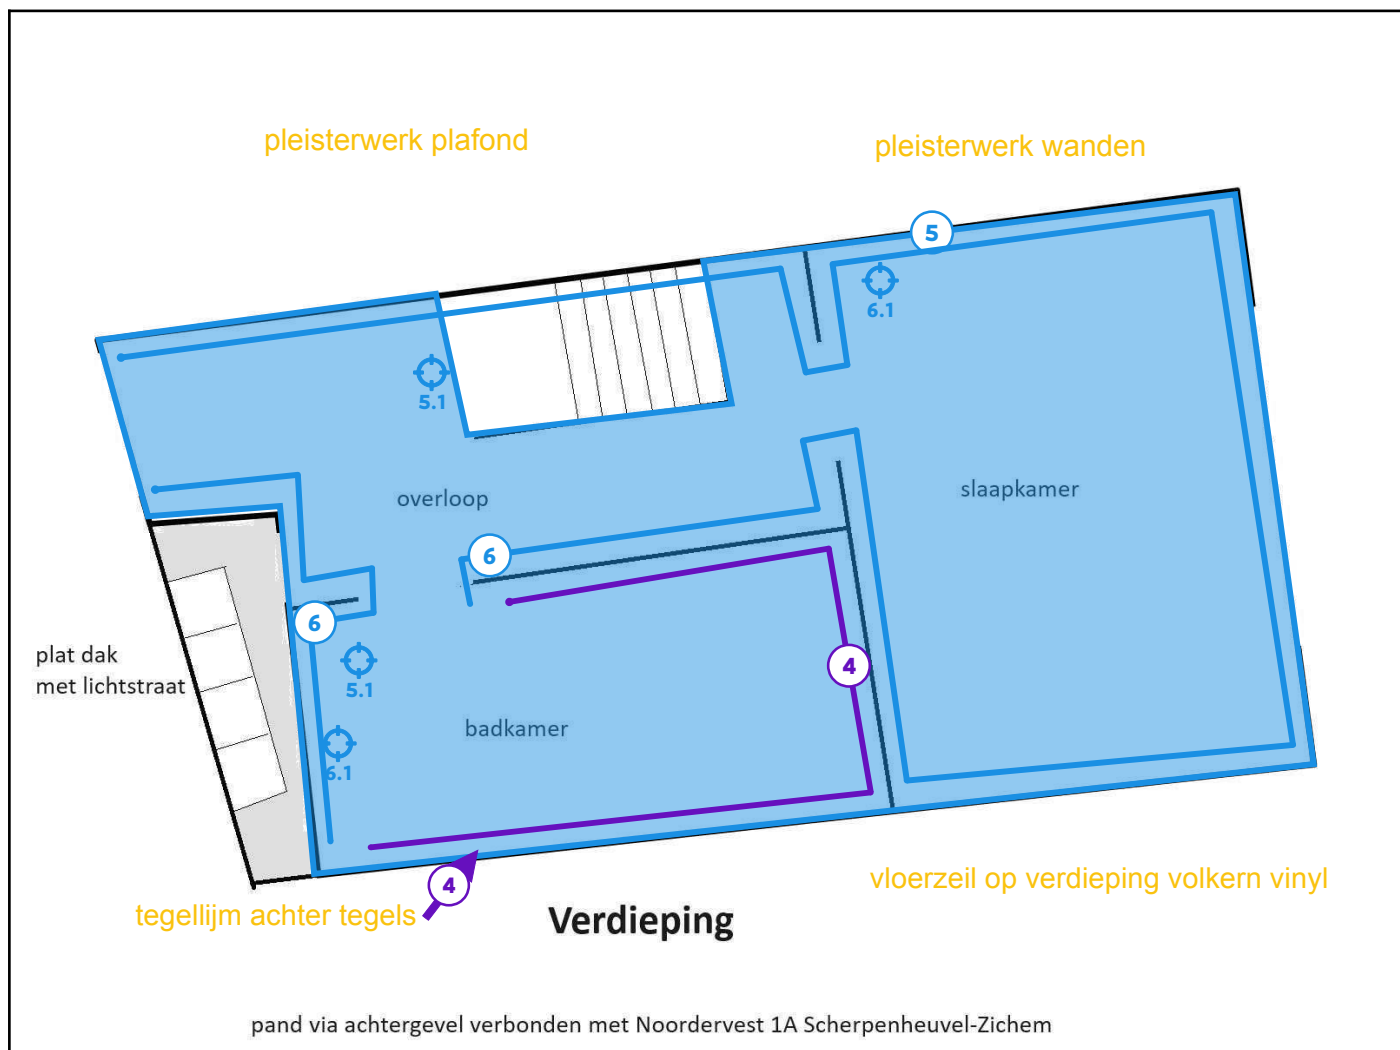
Plan 1.4: elenstraat 1 verdieping

Beschrijving	Type	Actie
3. vloerzeil verdieping	Advies	-
4. tegellijm achter tegels in vochtige ruimtes	Advies	-
5. pleisterwerk plafonds	Geen asbest	-
5.1 Code: 2	Mengmonster	-
6. pleisterwerk wanden	Geen asbest	-
6.1 Code: 1	Mengmonster	-

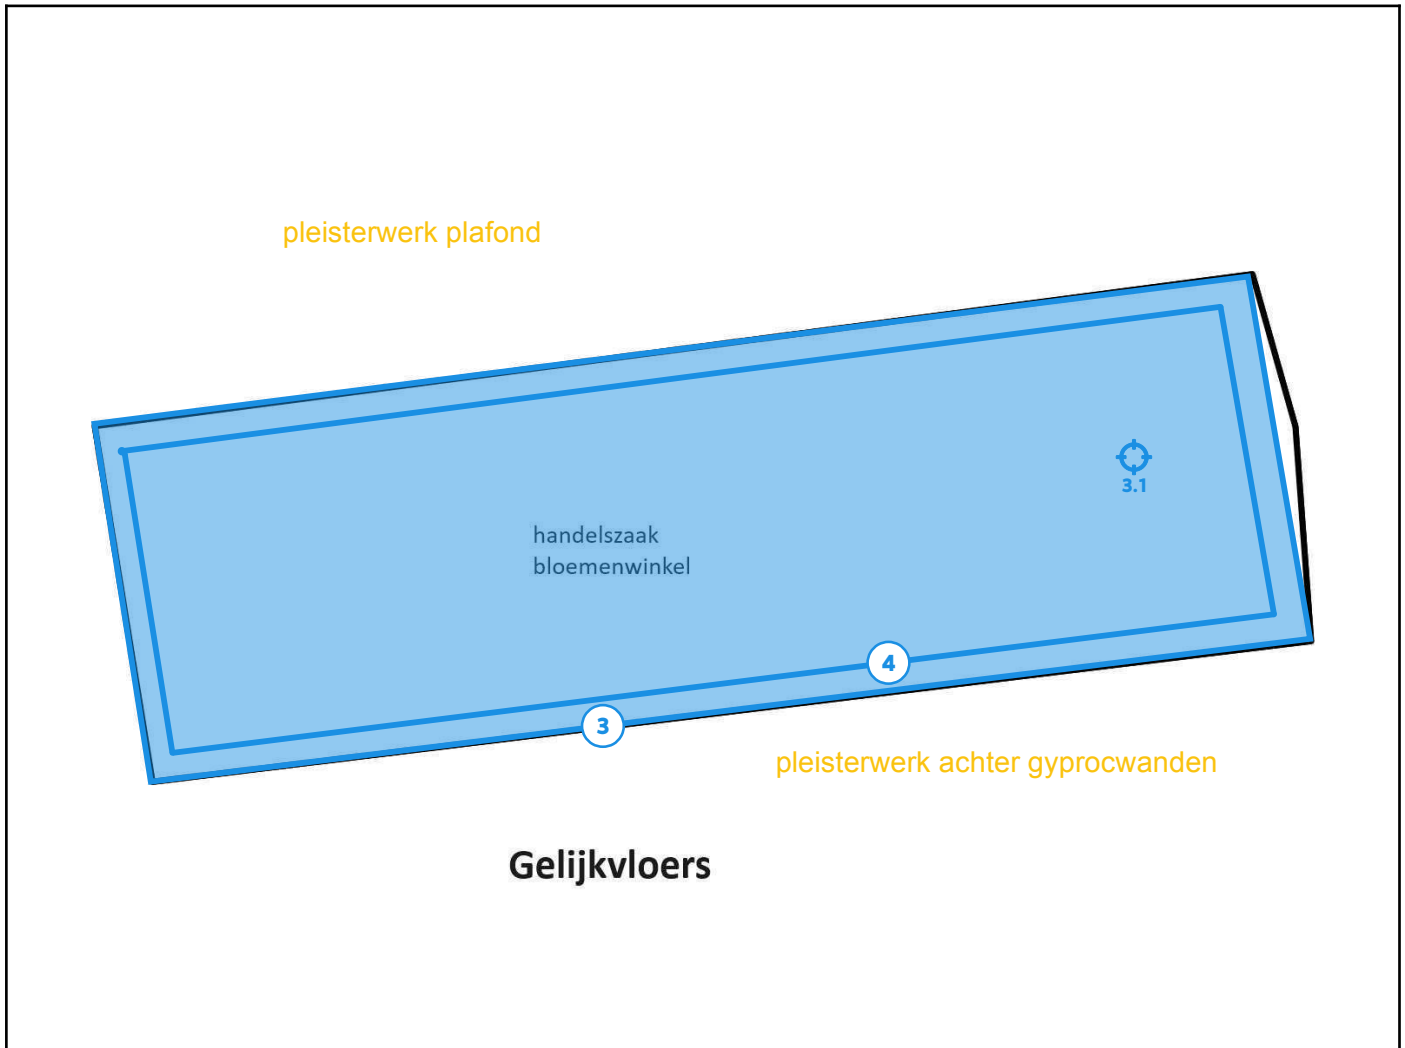
Plan 1.4: noordervest 1A gelijkvloers

Beschrijving	Type	Actie
3. pleisterwerk plafonds	Geen asbest	-
3.1 Code: 2	Mengmonster	-
4. pleisterwerk wanden	Geen asbest	-

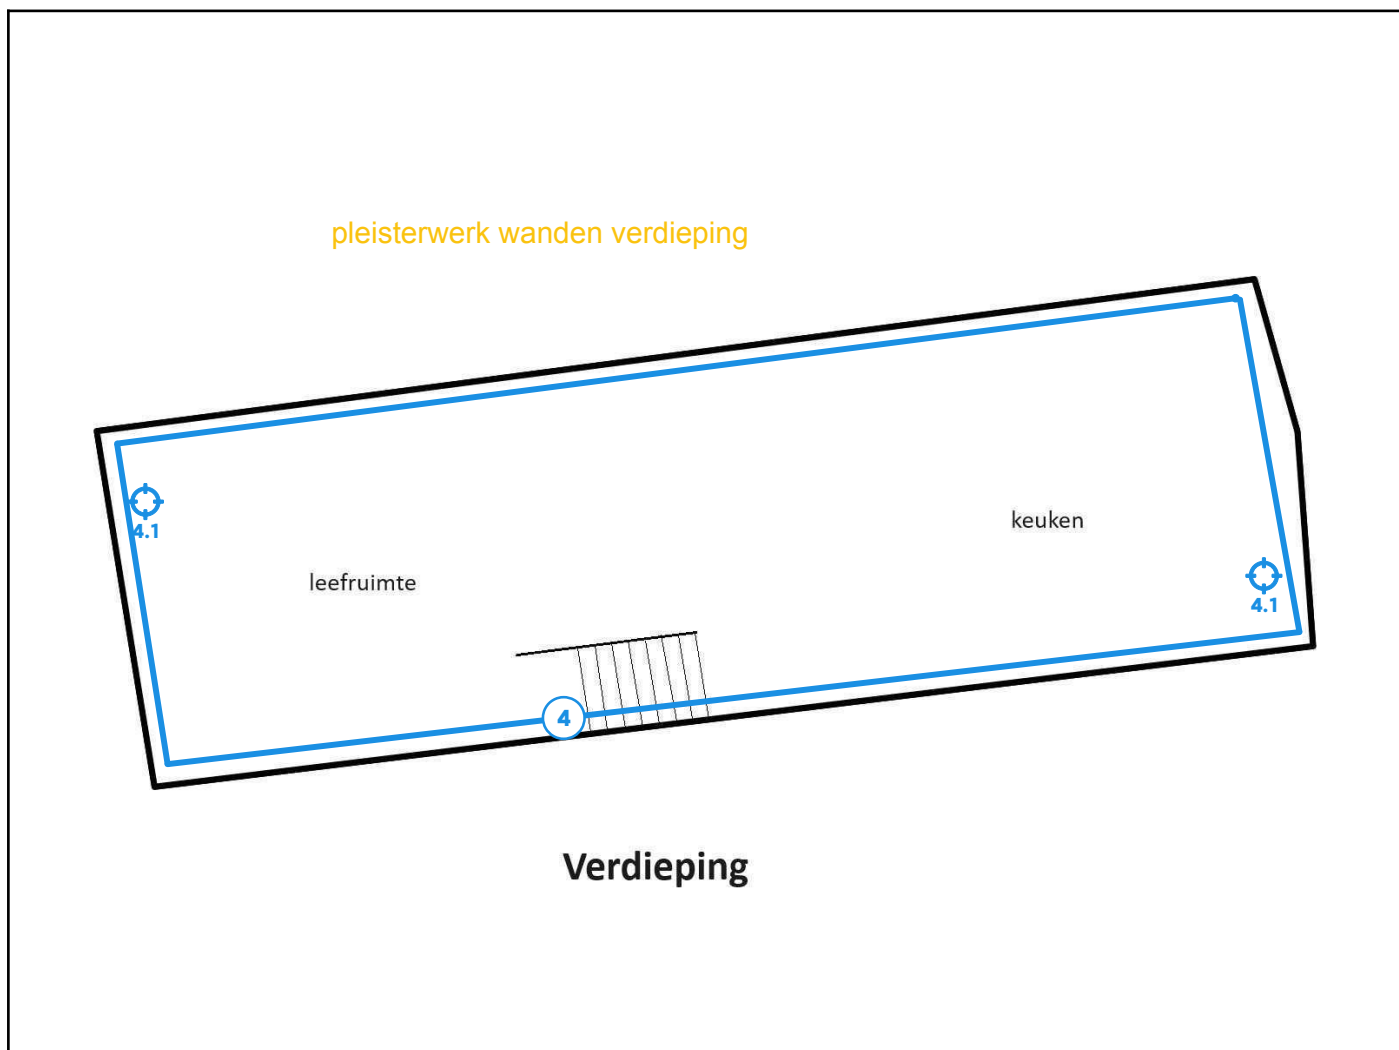
Plan 1.5: noordervest 1A verdieping

Beschrijving	Type	Actie
4. pleisterwerk wanden	Geen asbest	-
4.1 Code: 1	Mengmonster	-

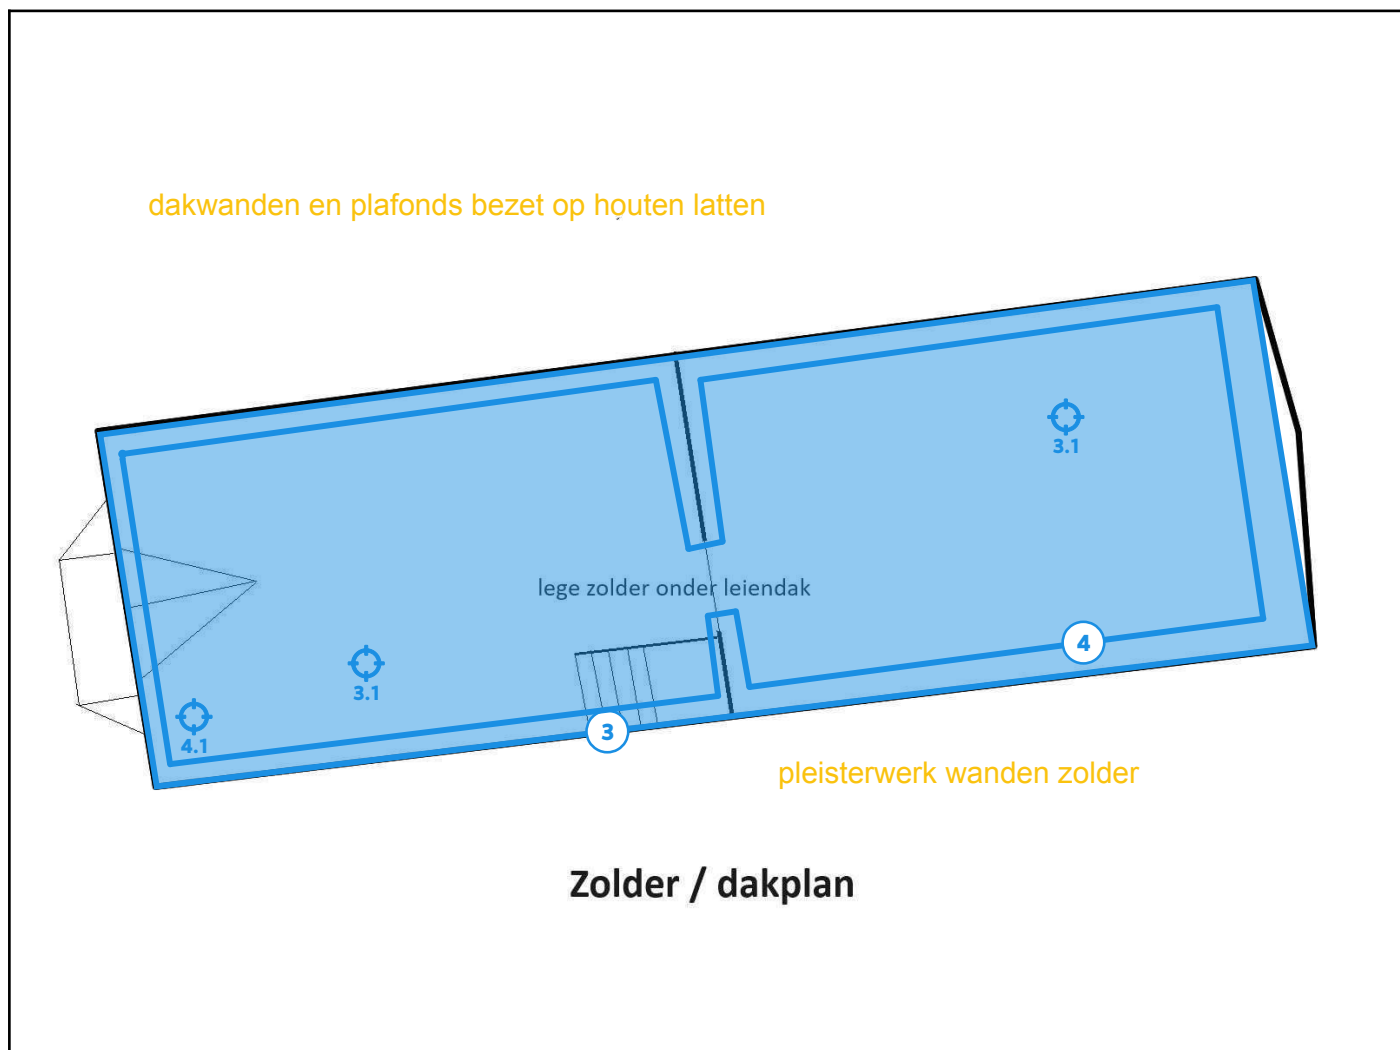
Plan 1.6: noordervest 1A zolder pleisterwerk

Beschrijving	Type	Actie
3. pleisterwerk plafonds	Geen asbest	-
3.1 Code: 2	Mengmonster	-
4. pleisterwerk wanden	Geen asbest	-
4.1 Code: 1	Mengmonster	-

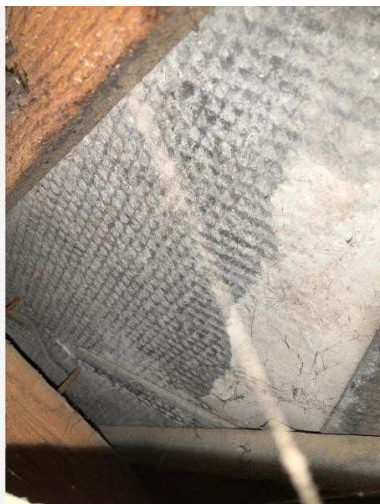
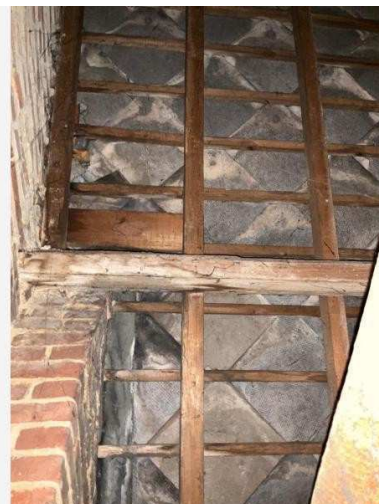
Beschrijving	dakleien op uitsprong voorgevel
Omgeving	Grenst aan binnen- en buitenlucht
Primaire drager	Schuin dak
Asbestmateriaal	Dak- en gevelbekleding - Lei, shingle
Bindmiddel van asbestmateriaal	Cement
Gebondenheid op basis van bindmiddel	Hecht
Hoeveelheid (oppervlakte - aantal)	<ul style="list-style-type: none">• 4,00 m² - 1 stuk
Totale oppervlakte	4,00 m ²
Eenvoudig bereikbaar	Ja
Bevestigingswijze	<ul style="list-style-type: none">• Genageld, geniet
Identificatiemethode	Vaststelling zonder monstername
Destructieve handeling voor identificatie	Nee
