Asbestinventarisatetest

Sparrenlaan 11, 3290 Diest

Attestnummer : 20240814-000404.000

Uitgegeven op : 14.08.2024

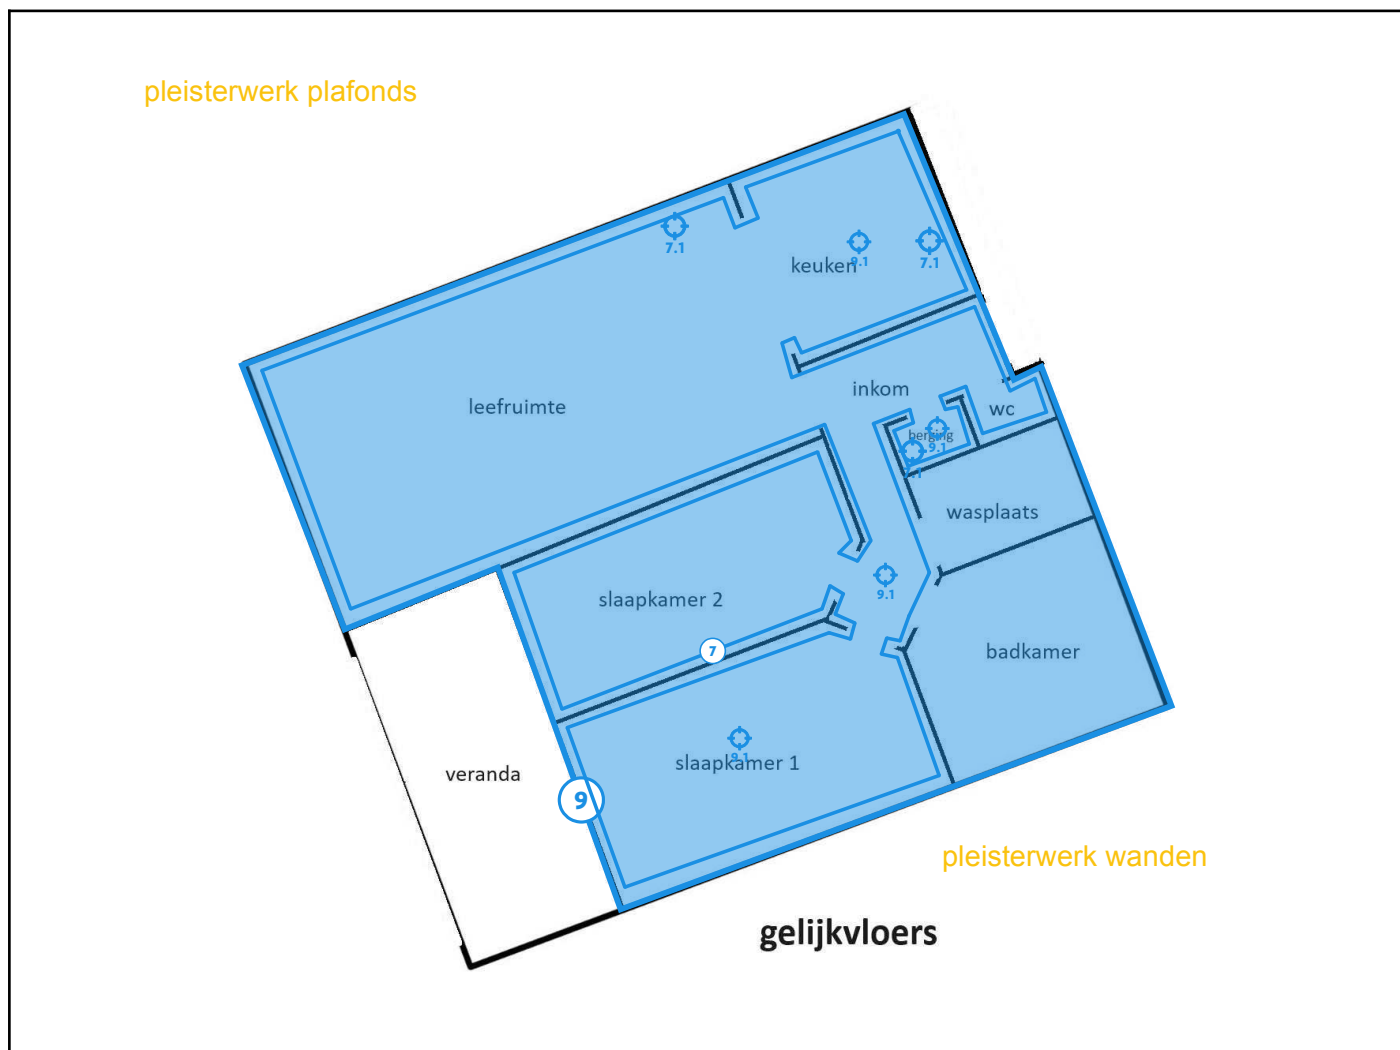
Plan 1.2: gelijkvloers pleisterwerk

Beschrijving	Type	Actie
7. pleisterwerk wanden	Geen asbest	-
7.1 Code: 1	Mengmonster	-
9. pleisterwerk plafonds	Geen asbest	-
9.1 Code: 2	Mengmonster	-

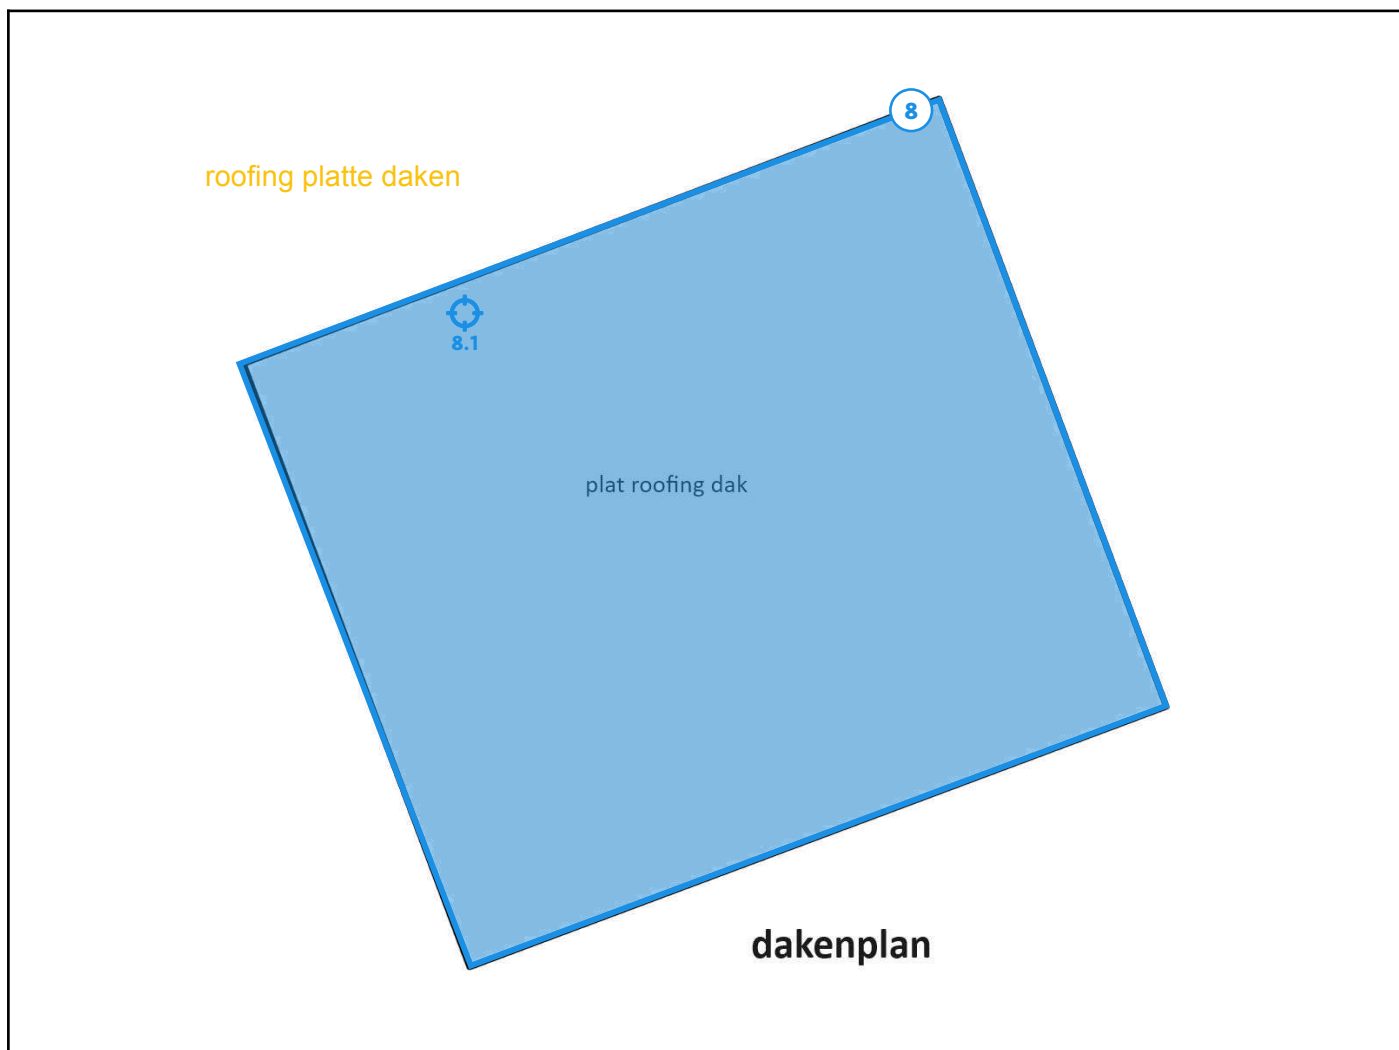
Plan 1.4: dakplan

Beschrijving	Type	Actie
8. Roofing op platte daken	Geen asbest	-
8.1 Code: 4	Puntmonster	-
