Asbestinventarisatetest

Valvoortstraat 14, 3270 Scherpenheuvel-Zichem

Attestnummer : 20250109-000142.000

Niet-asbestveilig

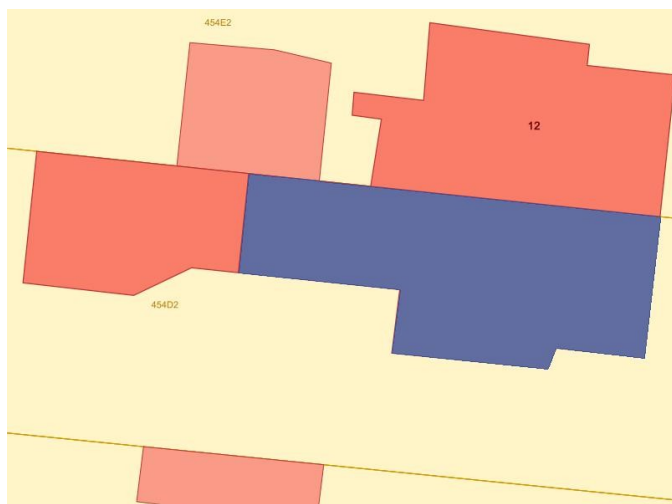
Zone 1: woning

- 5 Asbestmaterialen**
- 0 Beperkingen
- 0 Uitsluitingen
- 0 Roerende goederen
- 0 Puin, steenslag, (water)bodem
- 3 Adviezen**
- 2 Geen asbest**

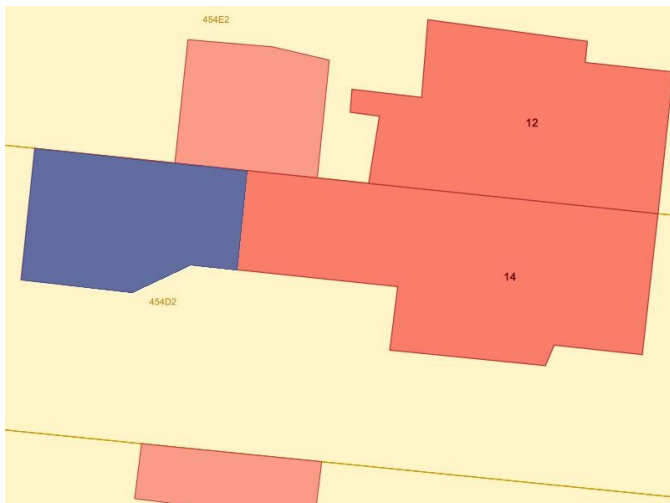
Zone 2: garage / stal

- 2 Asbestmaterialen**
- 0 Beperkingen
- 0 Uitsluitingen
- 0 Roerende goederen
- 0 Puin, steenslag, (water)bodem
- 0 Adviezen
- 0 Geen asbest
