Asbestinventarisatetest

Cobergerstraat 14, 3270 Scherpenheuvel-Zichem

Attestnummer : 20241122-000221.000

Uitgegeven op : 22.11.2024

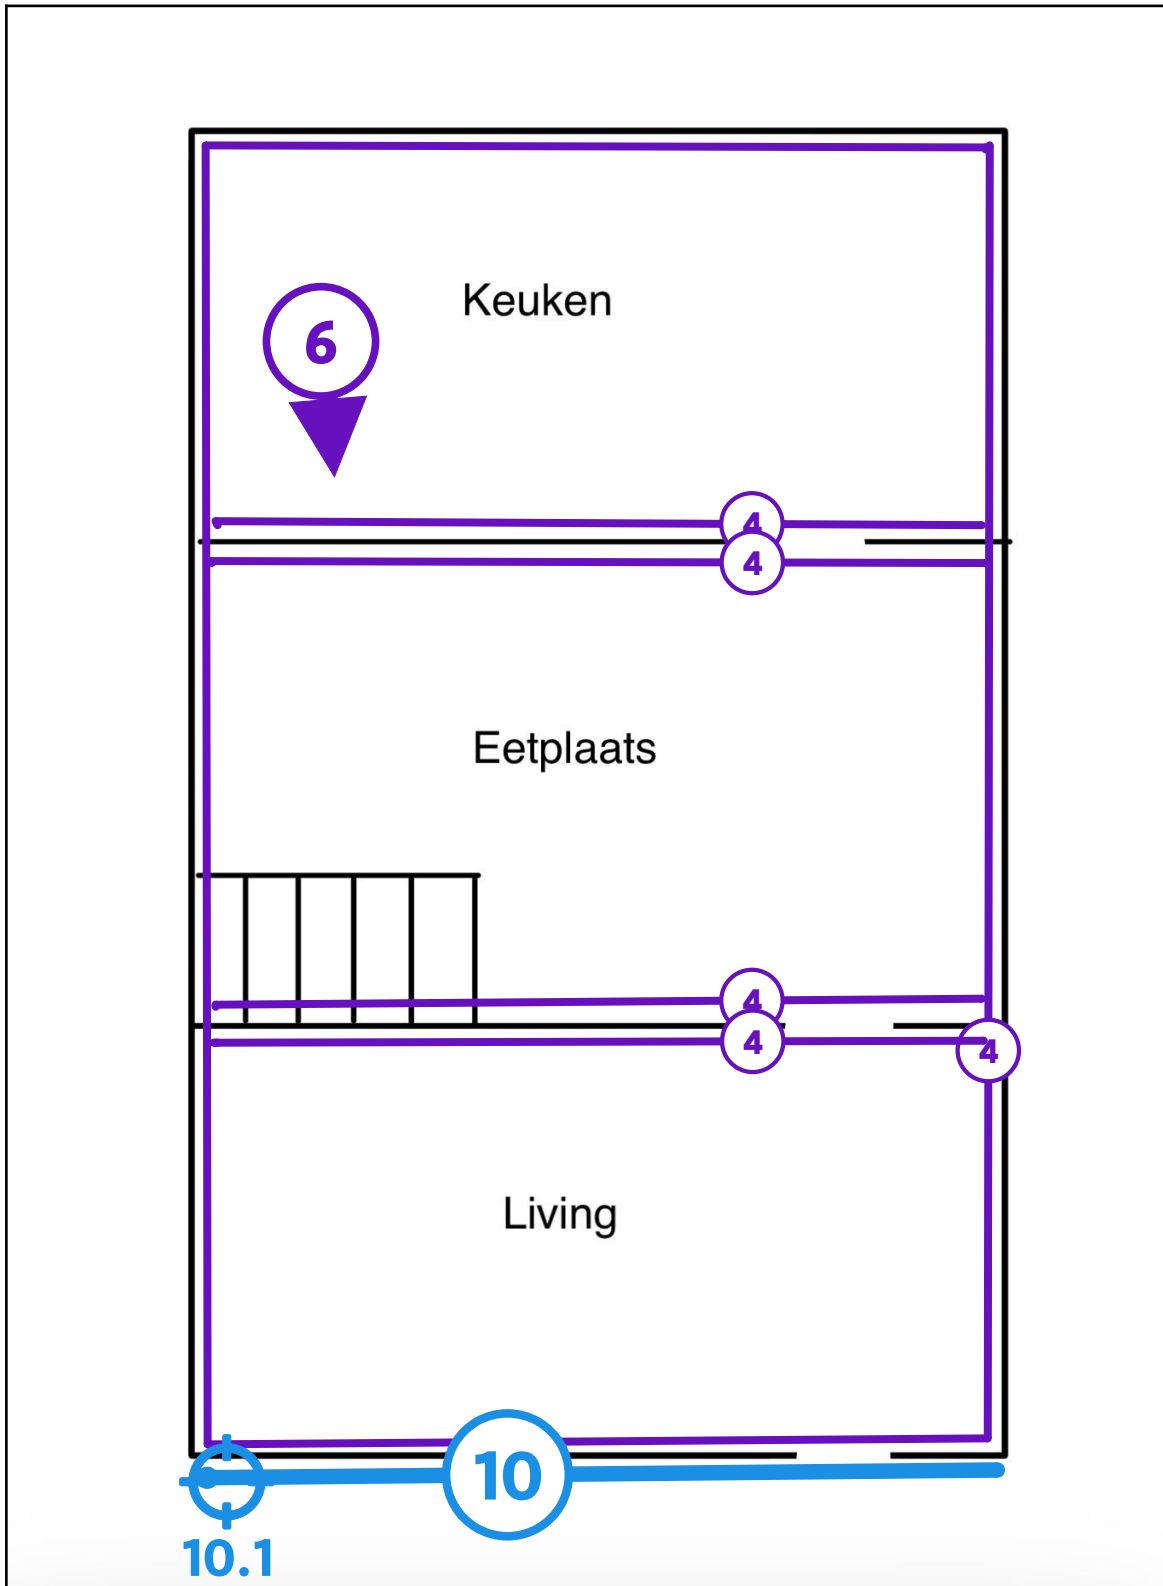
Plan 1.1: gelijkvloers

4. Valse wanden	Advies	-
6. cv ketel	Advies	-
10. Plaat gevel onderaan	Geen asbest	-
10.1 Code: 2	Puntmonster	-

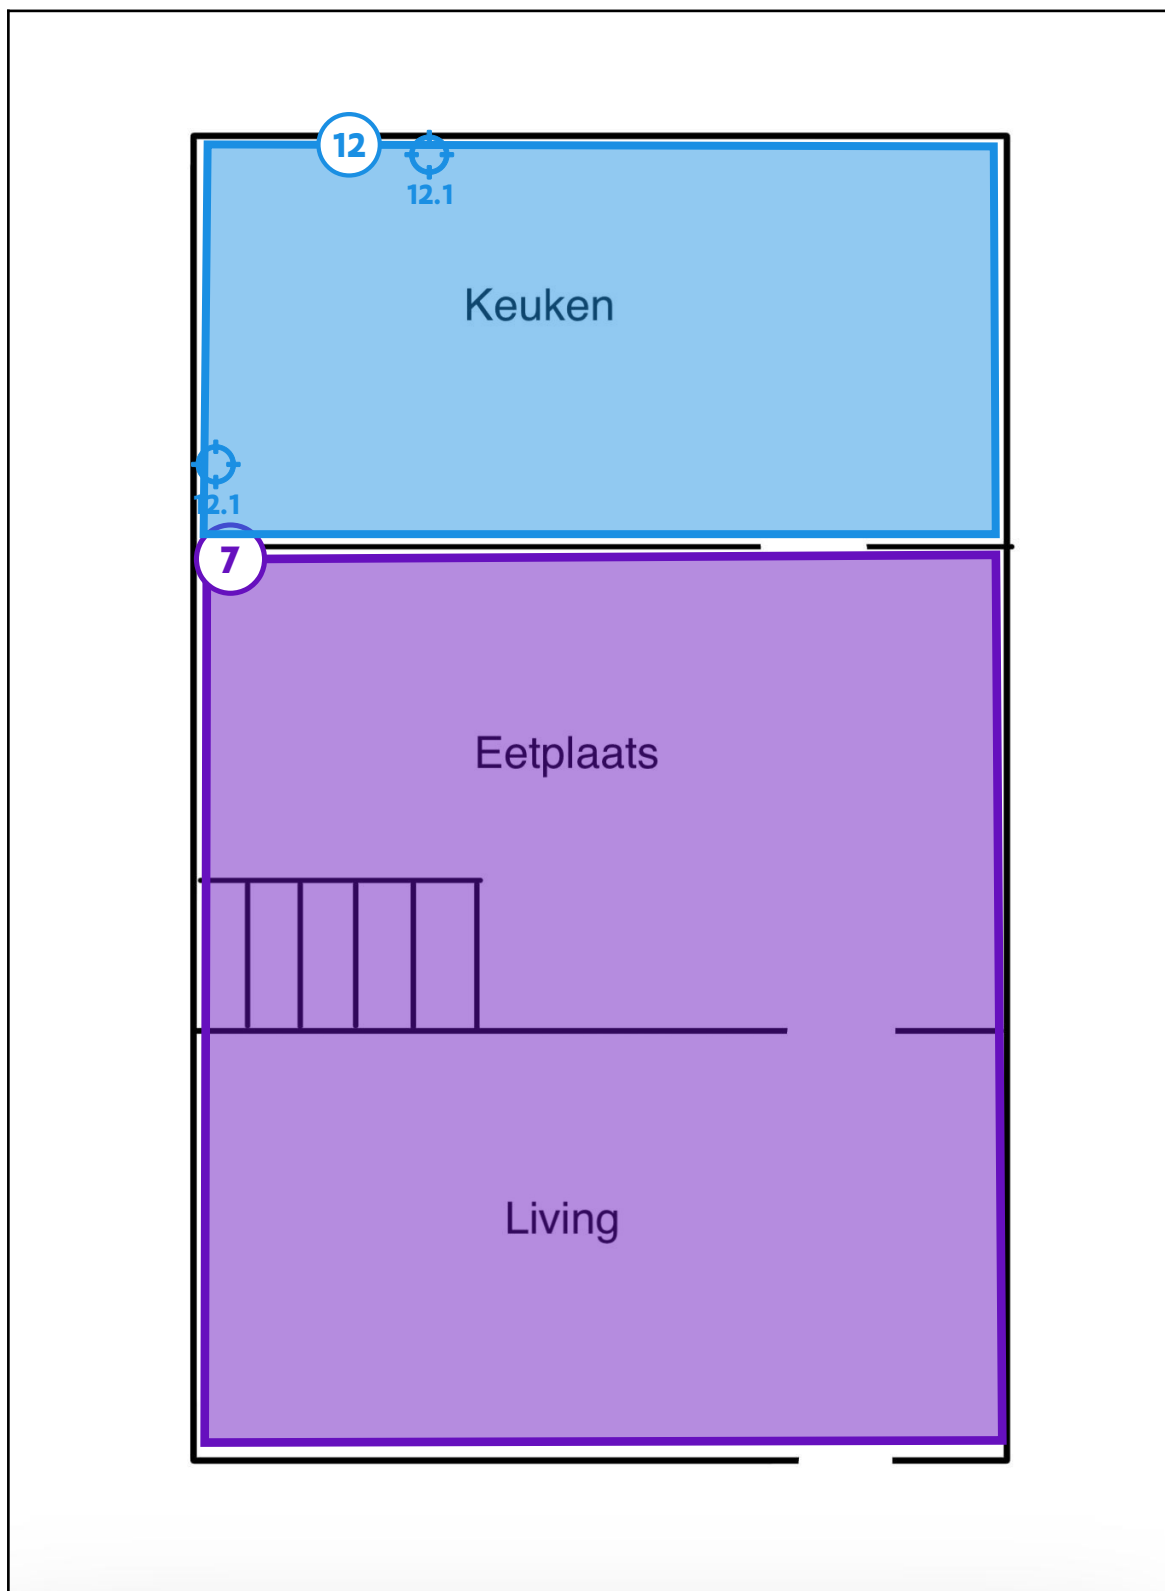
Plan 1.2: gelijkvloers

7. Valse plafonds	Advies	-
12. Plafondpleister	Geen asbest	-
12.1 Code: 4	Mengmonster	-

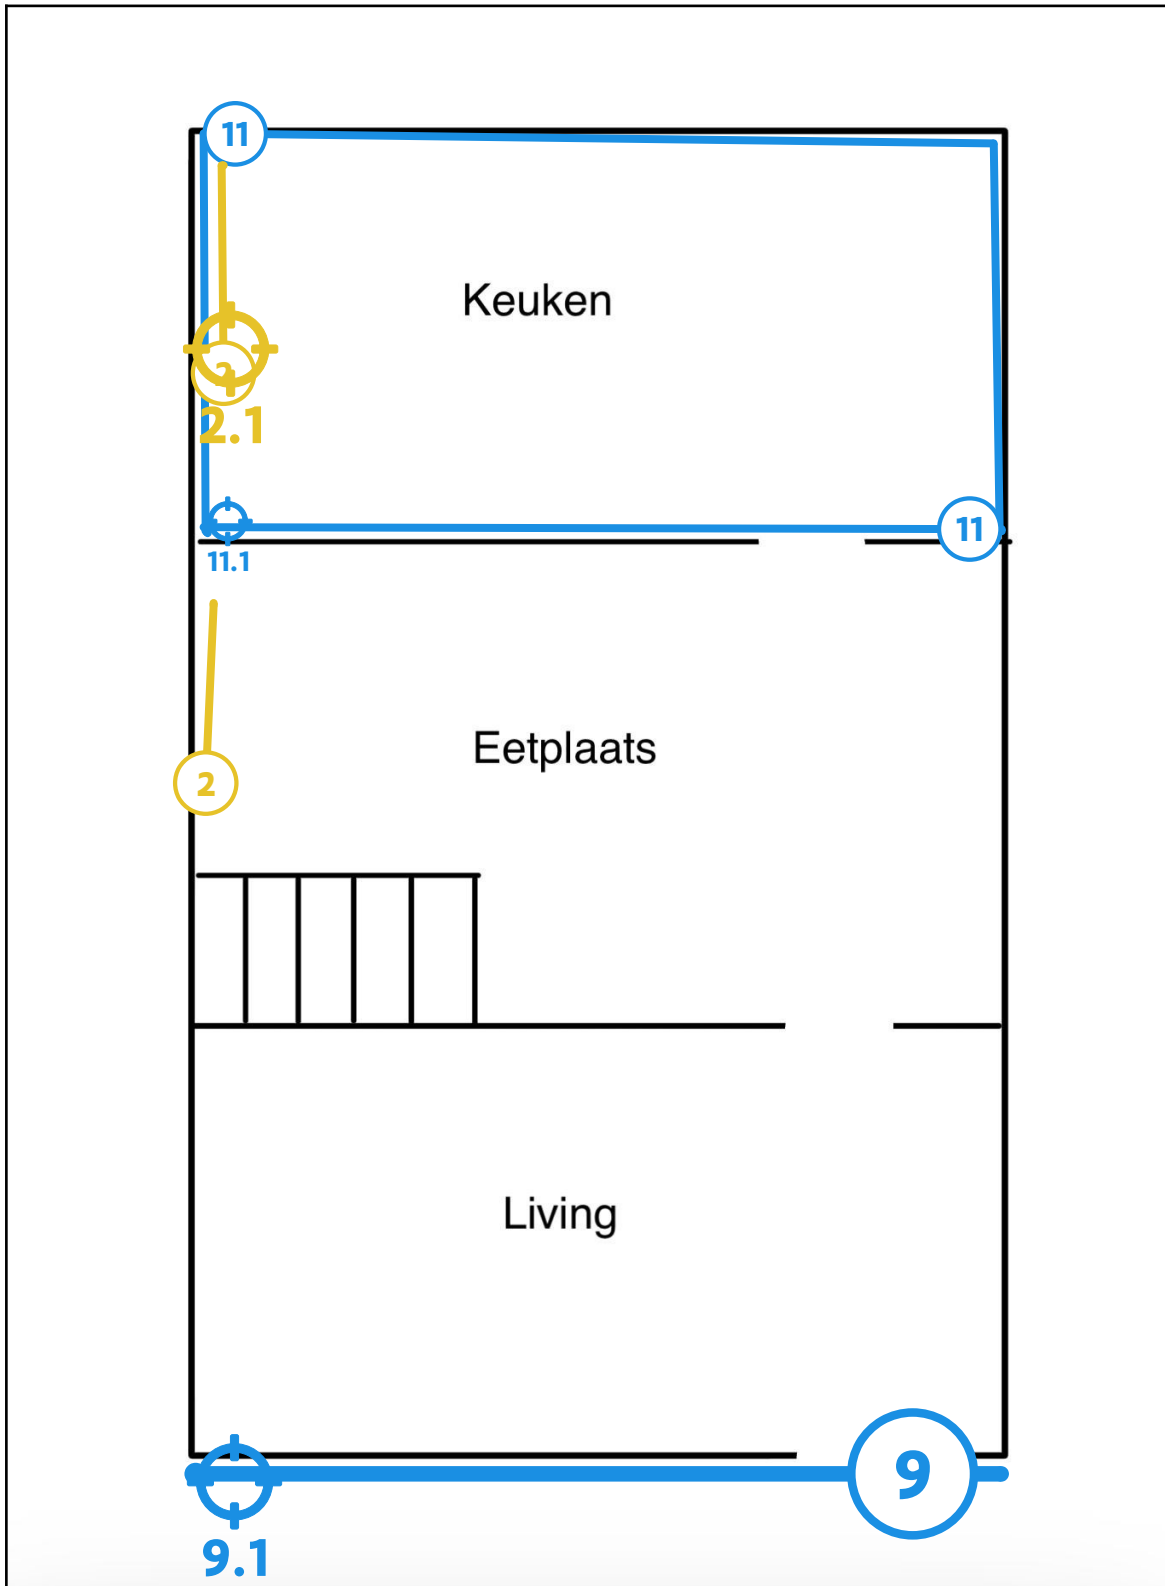
Plan 1.3: gelijkvloers

2. Venstertablet/deurdorpel binnen (massal)	Asbestmateriaal	Zorgvuldig beheren
2.1 Code: 6	Puntmonster	-
9. Gevelbekleding	Geen asbest	-
9.1 Code: 3	Puntmonster	-
11. Sierlijst plafond	Geen asbest	-
11.1 Code: 5	Puntmonster	-

- Eenvoudige handelingen: mag via doe-het-zelf of door werknemer(s) met opleidingsattest eenvoudige handelingen
EH via doe-het zelf : De dorpels of tabletten kunnen voorzichtig losgebeiteld worden, zonder de toepassing zelf te breken , extra bevochtigen om stof te voorkomen
Standaard dragen van de nodige wegwerp beschermingsmiddelen FFP 3 masker , handschoenen en tyvec CAT III type 5-6

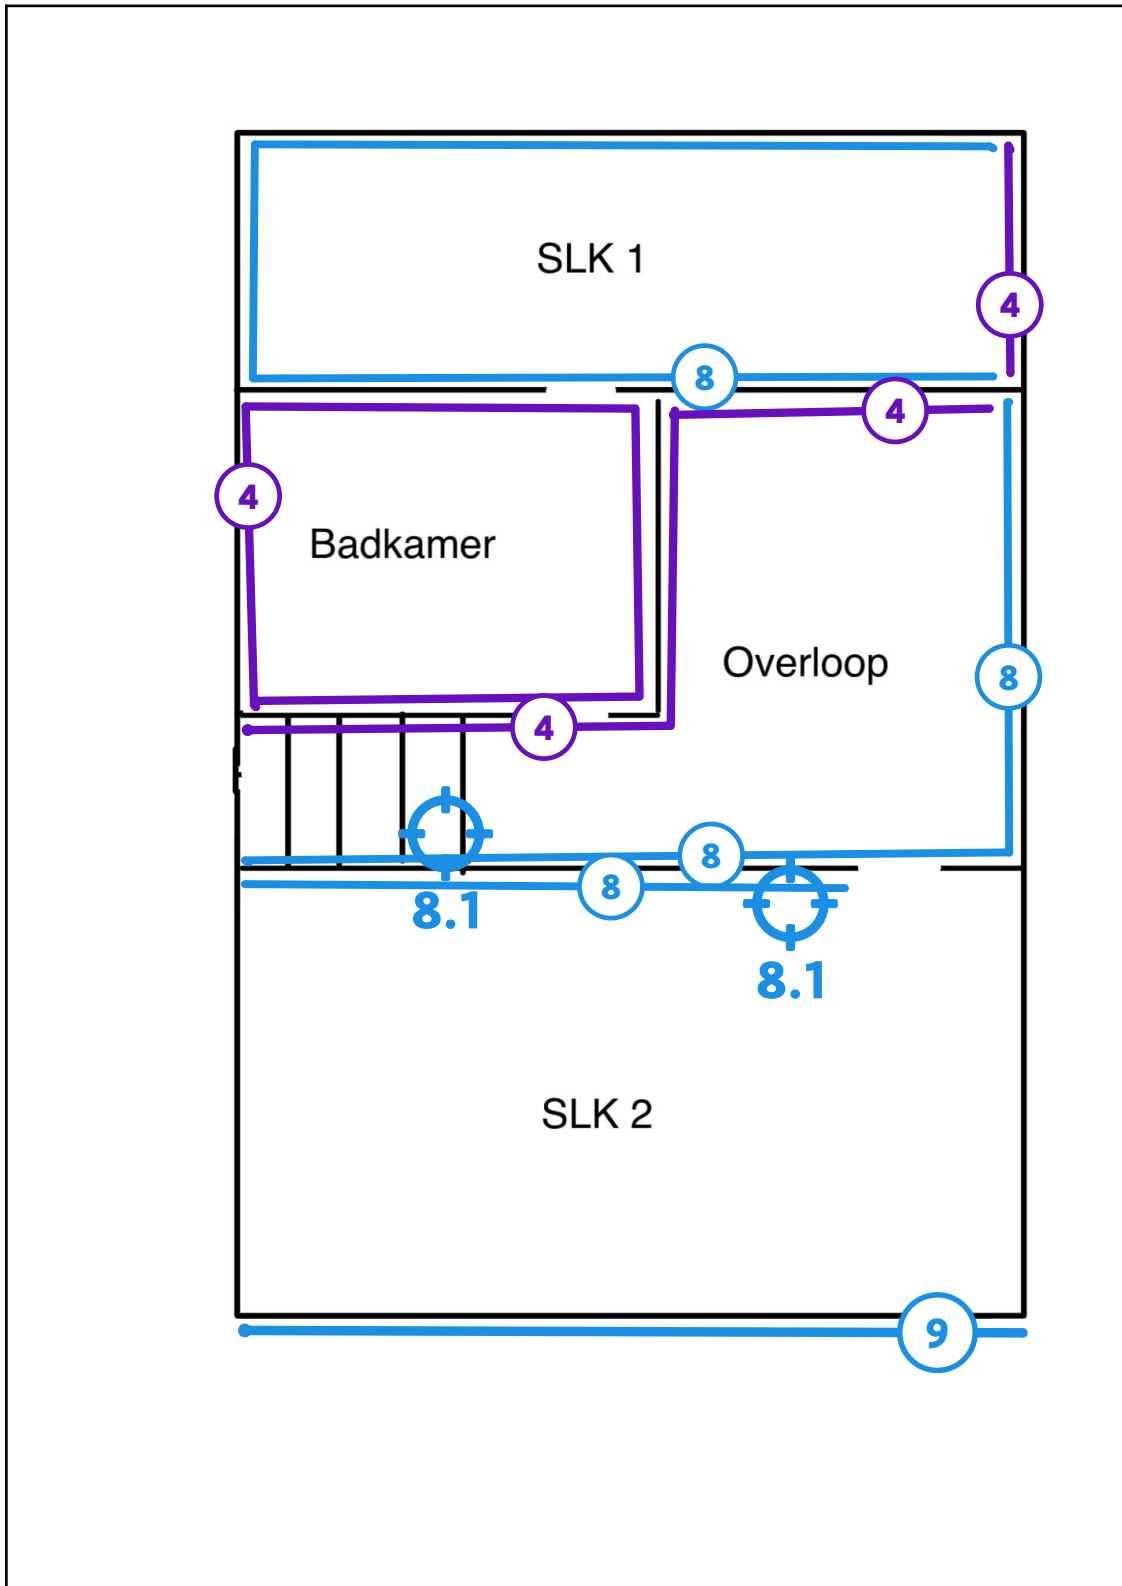
Plan 1.4: eerste verdiep

4. Valse wanden	Advies	-
8. Muurpleister	Geen asbest	-
8.1 Code: 1	Mengmonster	-
9. Gevelbekleding	Geen asbest	-

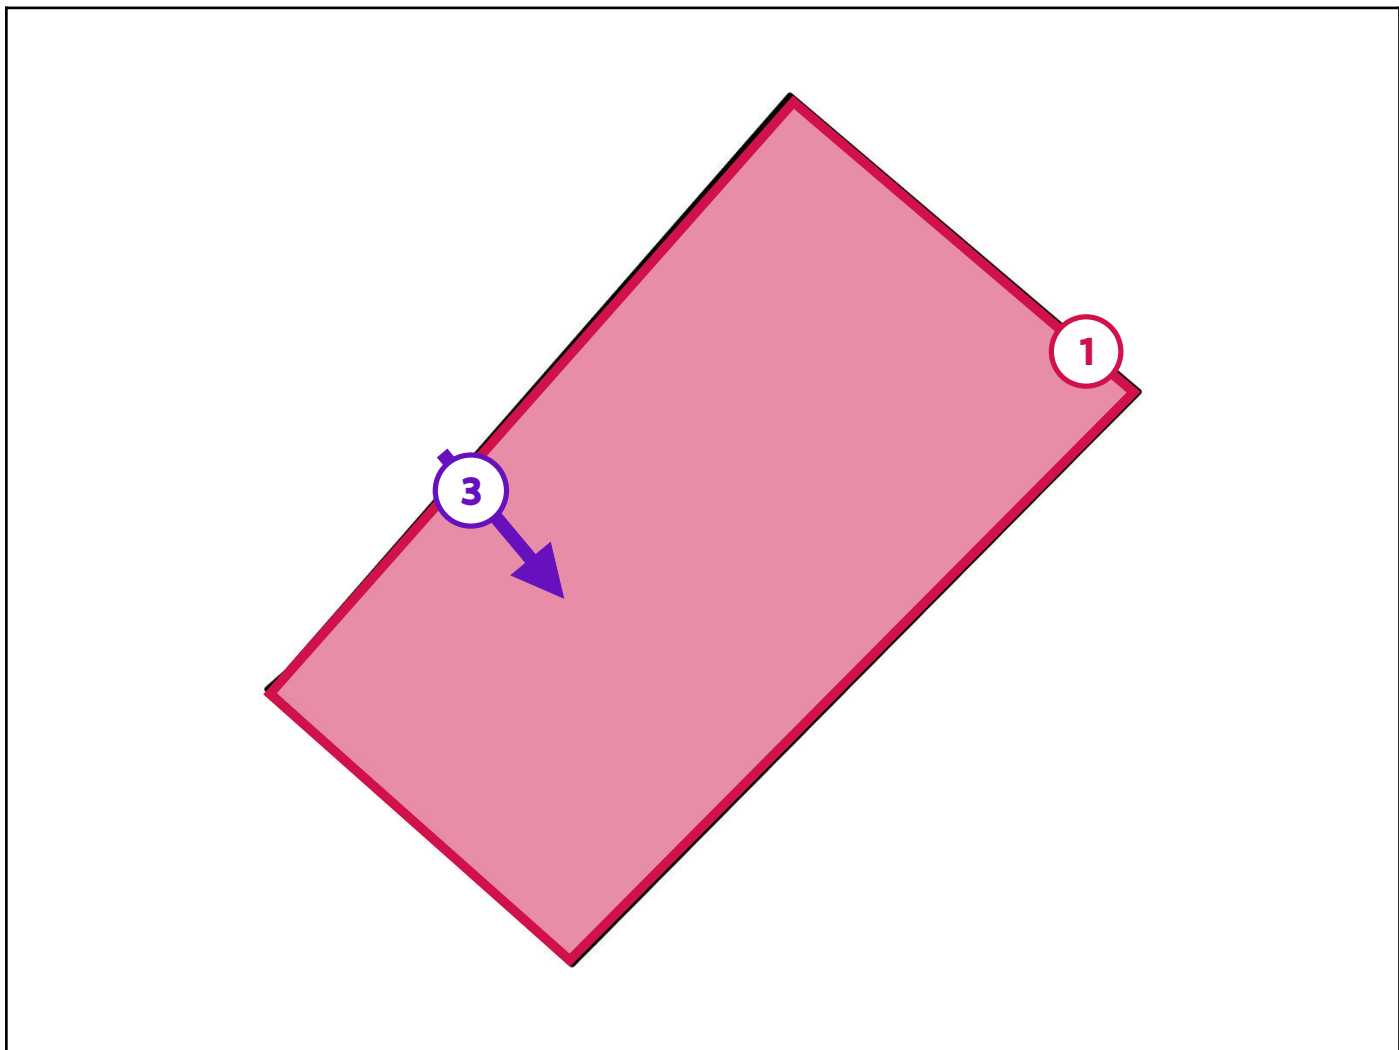
Plan 1.7: Hoofdgebouw plan

Beschrijving	Type	Actie
1. Dakleien (visueel vastgesteld)	Asbestmateriaal	Dringend verwijderen
3. Open schouw op dak	Beperking	-
