# Asbestinventarisatattest

Lobbense Molenweg 20, 3270 Scherpenheuvel-Zichem

Attestnummer : 20260411-000110.000

**Niet-asbestveilig**

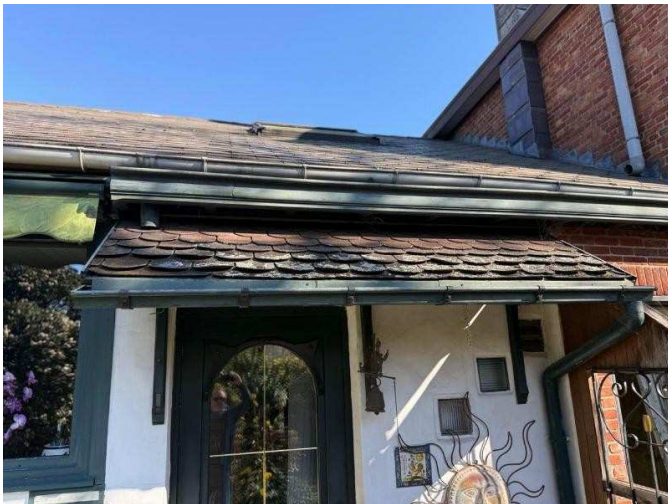
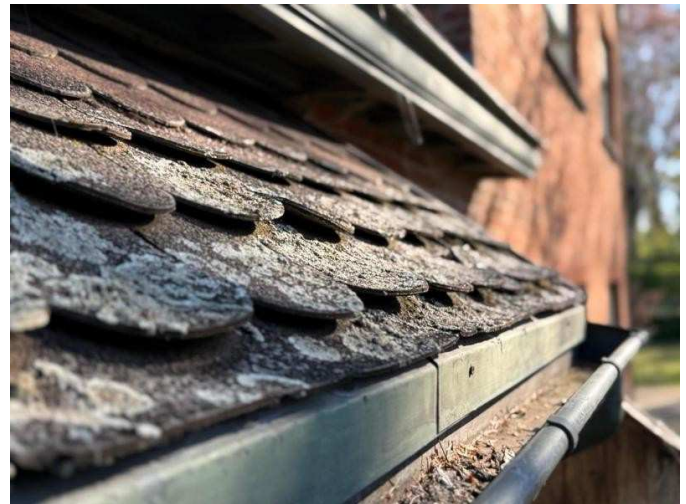
| Identificatiemethode | <p>De asbestdeskundige beoordeelt het materiaal als asbestverdacht en dus asbesthoudend, en dit zonder monstername.</p> <p>Motivatie: De monstername brengt andere schade aan dan schade die inherent is aan de monstername.</p> |
| Opmerking | De hoeveelheid is een zo nauwkeurig mogelijke opmeting. Hieraan kunnen evenwel geen rechten worden ontleend. Monstername niet uitgevoerd wegens risico op beschadiging van een elektrisch component en mogelijke blootstelling aan spanning of storingen in de elektrische installatie. |

- Eenvoudige handelingen: mag via doe-het-zelf of door werknemer(s) met opleidingsattest eenvoudige handelingen  
Deze toepassing kan door een aannemer die over een opleidingsattest eenvoudige handelingen beschikt of door een particulier (doe-het-zelf), verwijderd worden indien er geen verhoogd risico op vrijgave van asbestvezels (max. concentratie 0,01 vezels/cm<sup>3</sup> - CODEX Art. VI.3-54) ontstaat en de toepassing voorafgaand wordt gefixeerd/bevochtigd; de individuele elementen zonder machinale werktuigen (boormachine, slijpschijf, hogedrukreiniger,...) en zonder breken of gooien een voor een losgemaakt worden; en ten slotte dubbel en luchtdicht verpakt weggevoerd worden naar een erkend afvalpunt (recyclagepark).

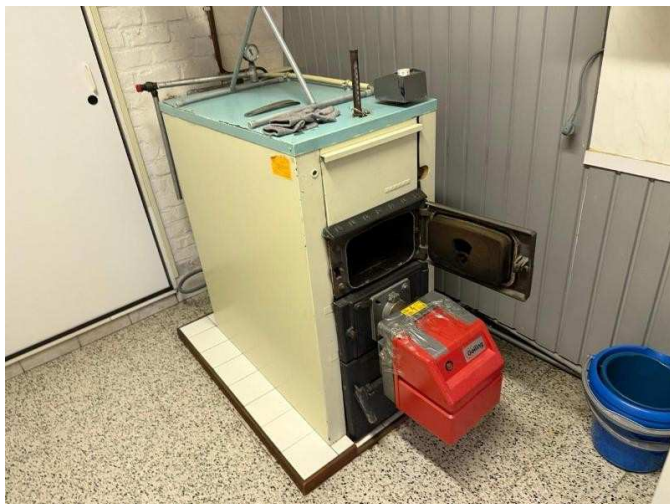
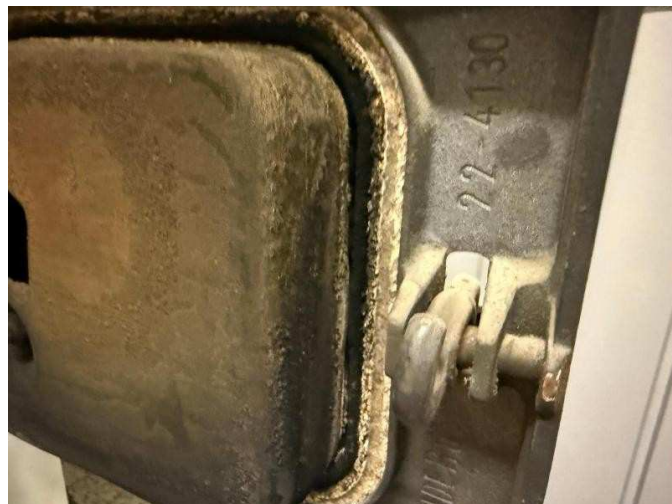
| Opmerking | De hoeveelheid is een zo nauwkeurig mogelijke opmeting. Hieraan kunnen evenwel geen rechten worden ontleend. |

- Eenvoudige handelingen: mag via doe-het-zelf of door werknemer(s) met opleidingsattest eenvoudige handelingen  
Deze toepassing kan door een aannemer die over een opleidingsattest eenvoudige handelingen beschikt of door een particulier (doe-het-zelf), verwijderd worden indien er geen verhoogd risico op vrijgave van asbestvezels (max. concentratie 0,01 vezels/cm<sup>3</sup> - CODEX Art. VI.3-54) ontstaat en de toepassing voorafgaand wordt gefixeerd/bevochtigd; de individuele elementen zonder machinale werktuigen (boormachine, slijpschijf, hogedrukreiniger,...) en zonder breken of gooien een voor een losgemaakt worden; en ten slotte dubbel en luchtdicht verpakt weggevoerd worden naar een erkend afvalpunt (recyclagepark).

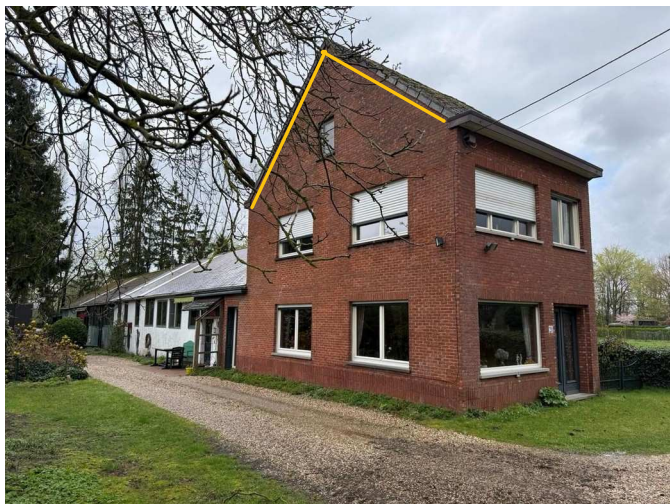
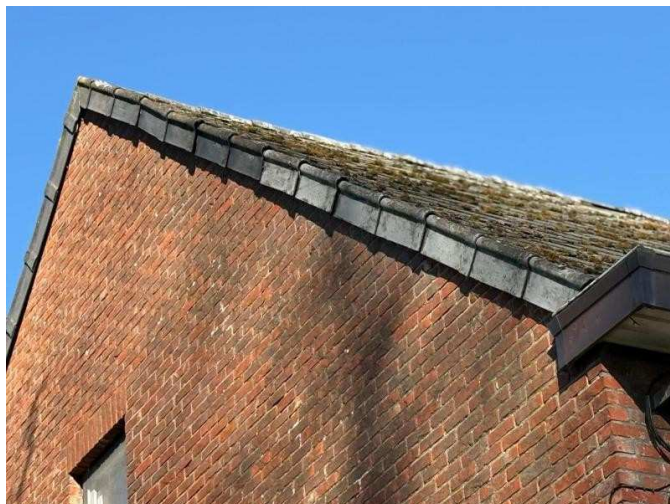
| Opmerking | De hoeveelheid is een zo nauwkeurig mogelijke opmeting. Hieraan kunnen evenwel geen rechten worden ontleend. |

- Eenvoudige handelingen: mag via doe-het-zelf of door werknemer(s) met opleidingsattest eenvoudige handelingen  
Deze toepassing kan door een aannemer die over een opleidingsattest eenvoudige handelingen beschikt of door een particulier (doe-het-zelf), verwijderd worden indien er geen verhoogd risico op vrijgave van asbestvezels (max. concentratie 0,01 vezels/cm<sup>3</sup> - CODEX Art. VI.3-54) ontstaat en de toepassing voorafgaand wordt gefixeerd/bevochtigd; de individuele elementen zonder machinale werktuigen (boormachine, slijpschijf, hogedrukreiniger,...) en zonder breken of gooien een voor een losgemaakt worden; en ten slotte dubbel en luchtdicht verpakt weggevoerd worden naar een erkend afvalpunt (recyclagepark).

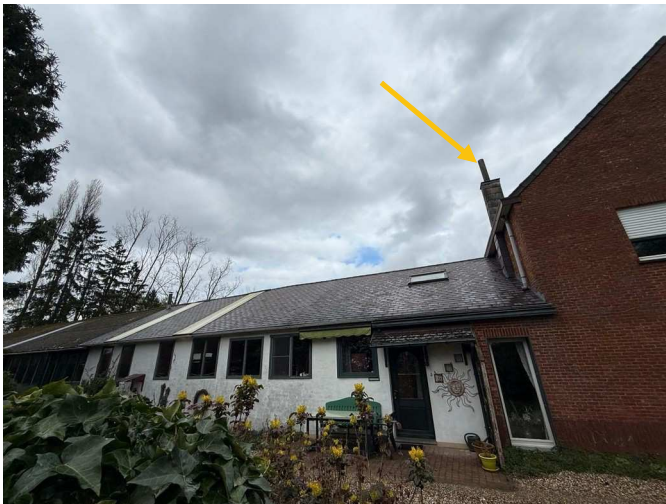
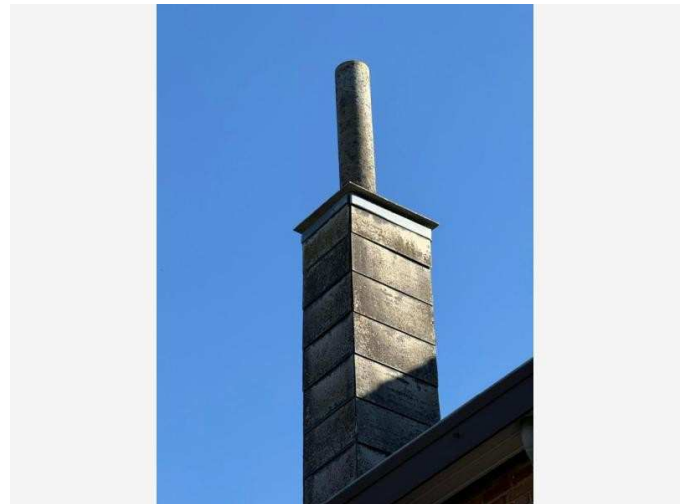
| Opmerking | De hoeveelheid is een zo nauwkeurig mogelijke opmeting. Hieraan kunnen evenwel geen rechten worden ontleend. |

- Eenvoudige handelingen: mag via doe-het-zelf of door werknemer(s) met opleidingsattest eenvoudige handelingen  
Deze toepassing kan door een aannemer die over een opleidingsattest eenvoudige handelingen beschikt of door een particulier (doe-het-zelf), verwijderd worden indien er geen verhoogd risico op vrijgave van asbestvezels (max. concentratie 0,01 vezels/cm<sup>3</sup> - CODEX Art. VI.3-54) ontstaat en de toepassing voorafgaand wordt gefixeerd/bevochtigd; de individuele elementen zonder machinale werktuigen (boormachine, slijpschijf, hogedrukreiniger,...) en zonder breken of gooien een voor een losgemaakt worden; en ten slotte dubbel en luchtdicht verpakt weggevoerd worden naar een erkend afvalpunt (recyclagepark).

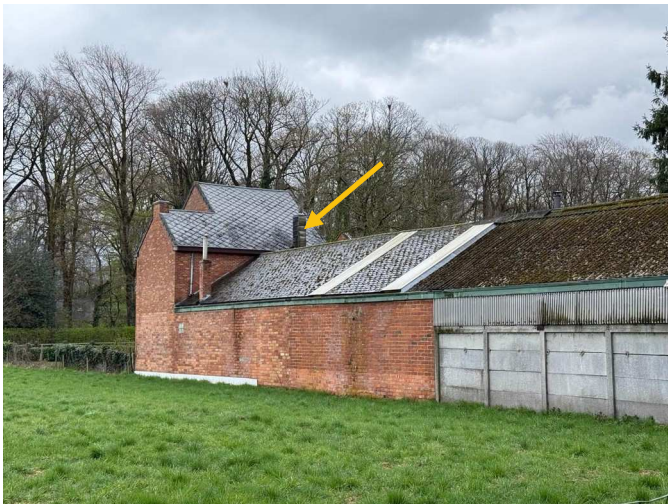
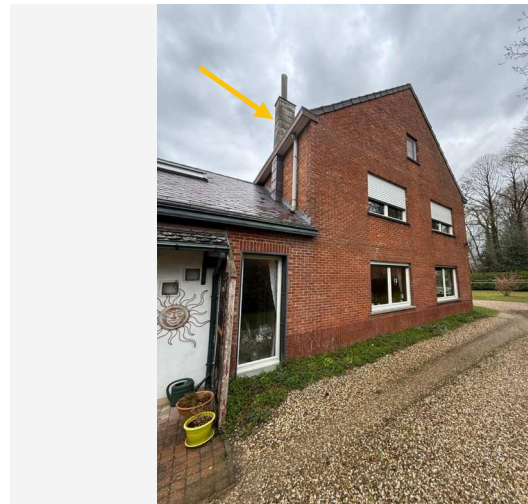
| Opmerking | De hoeveelheid is een zo nauwkeurig mogelijke opmeting. Hieraan kunnen evenwel geen rechten worden ontleend. |

- Eenvoudige handelingen: mag via doe-het-zelf of door werknemer(s) met opleidingsattest eenvoudige handelingen  
Deze toepassing kan door een aannemer die over een opleidingsattest eenvoudige handelingen beschikt of door een particulier (doe-het-zelf), verwijderd worden indien er geen verhoogd risico op vrijgave van asbestvezels (max. concentratie 0,01 vezels/cm<sup>3</sup> - CODEX Art. VI.3-54) ontstaat en de toepassing voorafgaand wordt gefixeerd/bevochtigd; de individuele elementen zonder machinale werktuigen (boormachine, slijpschijf, hogedrukreiniger,...) en zonder breken of gooien een voor een losgemaakt worden; en ten slotte dubbel en luchtdicht verpakt weggevoerd worden naar een erkend afvalpunt (recyclagepark).

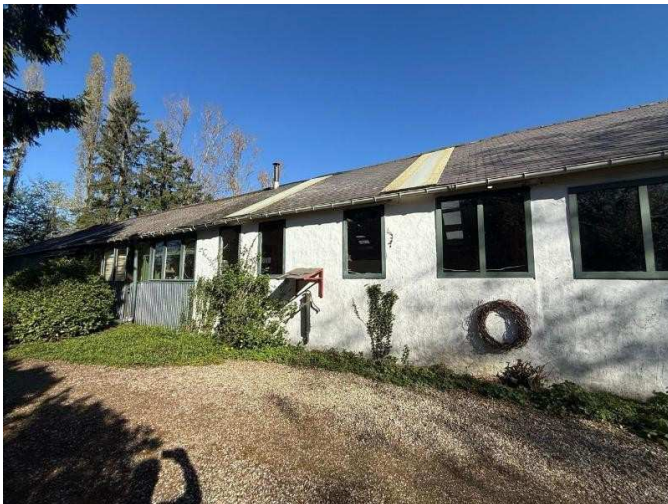
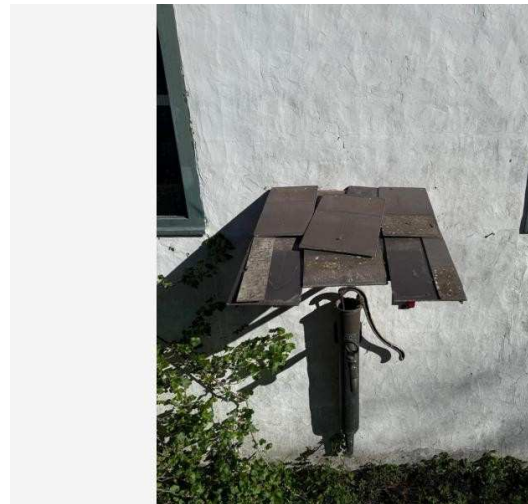
| Opmerking | De hoeveelheid is een zo nauwkeurig mogelijke opmeting. Hieraan kunnen evenwel geen rechten worden ontleend. |

- Eenvoudige handelingen: mag via doe-het-zelf of door werknemer(s) met opleidingsattest eenvoudige handelingen  
Deze toepassing kan door een aannemer die over een opleidingsattest eenvoudige handelingen beschikt of door een particulier (doe-het-zelf), verwijderd worden indien er geen verhoogd risico op vrijgave van asbestvezels (max. concentratie 0,01 vezels/cm<sup>3</sup> - CODEX Art. VI.3-54) ontstaat en de toepassing voorafgaand wordt gefixeerd/bevochtigd; de individuele elementen zonder machinale werktuigen (boormachine, slijpschijf, hogedrukreiniger,...) en zonder breken of gooien een voor een losgemaakt worden; en ten slotte dubbel en luchtdicht verpakt weggevoerd worden naar een erkend afvalpunt (recyclagepark).

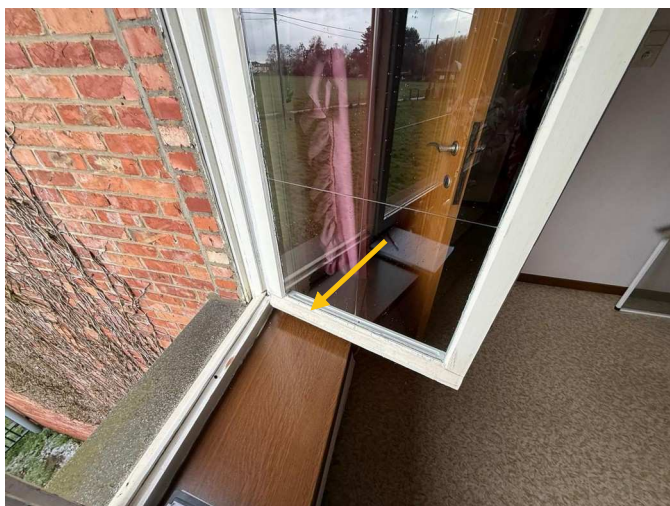
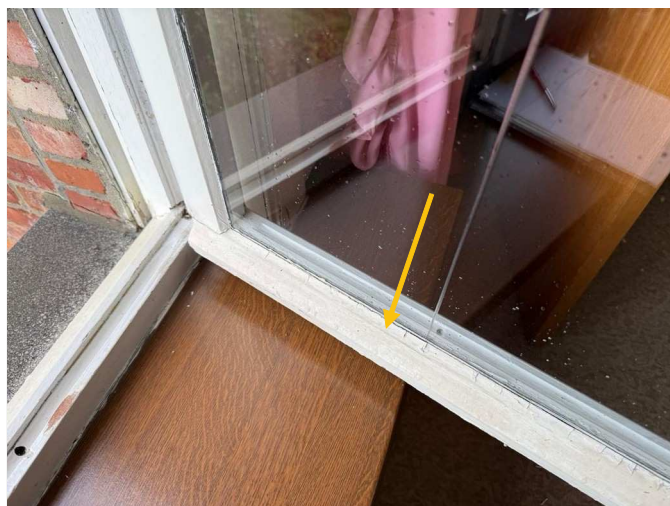
| Opmerking | De hoeveelheid is een zo nauwkeurig mogelijke opmeting. Hieraan kunnen evenwel geen rechten worden ontleend. |

- Eenvoudige handelingen: mag via doe-het-zelf of door werknemer(s) met opleidingsattest eenvoudige handelingen  
Deze toepassing kan door een aannemer die over een opleidingsattest eenvoudige handelingen beschikt of door een particulier (doe-het-zelf), verwijderd worden indien er geen verhoogd risico op vrijgave van asbestvezels (max. concentratie 0,01 vezels/cm<sup>3</sup> - CODEX Art. VI.3-54) ontstaat en de toepassing voorafgaand wordt gefixeerd/bevochtigd; de individuele elementen zonder machinale werktuigen (boormachine, slijpschijf, hogedrukreiniger,...) en zonder breken of gooien een voor een losgemaakt worden; en ten slotte dubbel en luchtdicht verpakt weggevoerd worden naar een erkend afvalpunt (recyclagepark).

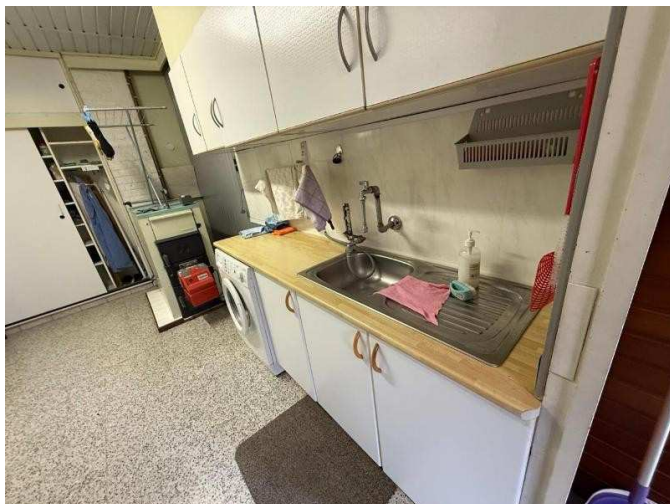
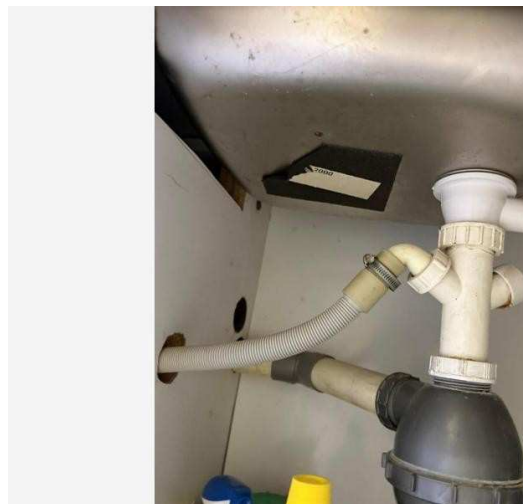
| Opmerking | De hoeveelheid is een zo nauwkeurig mogelijke opmeting. Hieraan kunnen evenwel geen rechten worden ontleend. |

- Eenvoudige handelingen: mag via doe-het-zelf of door werknemer(s) met opleidingsattest eenvoudige handelingen  
Deze toepassing kan door een aannemer die over een opleidingsattest eenvoudige handelingen beschikt of door een particulier (doe-het-zelf), verwijderd worden indien er geen verhoogd risico op vrijgave van asbestvezels (max. concentratie 0,01 vezels/cm<sup>3</sup> - CODEX Art. VI.3-54) ontstaat en de toepassing voorafgaand wordt gefixeerd/bevochtigd; de individuele elementen zonder machinale werktuigen (boormachine, slijpschijf, hogedrukreiniger,...) en zonder breken of gooien een voor een losgemaakt worden; en ten slotte dubbel en luchtdicht verpakt weggevoerd worden naar een erkend afvalpunt (recyclagepark).

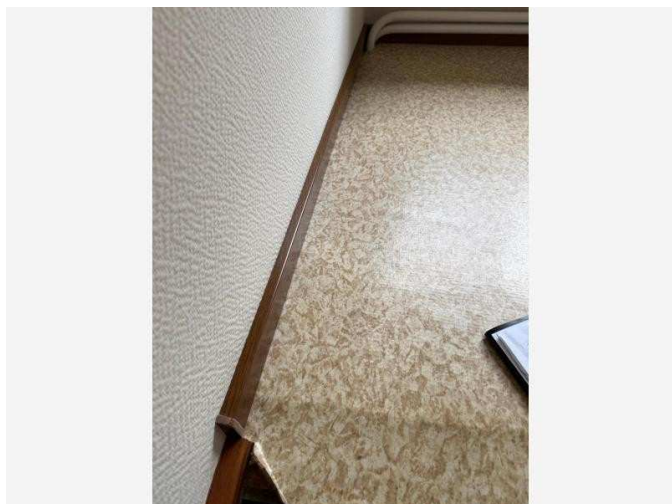
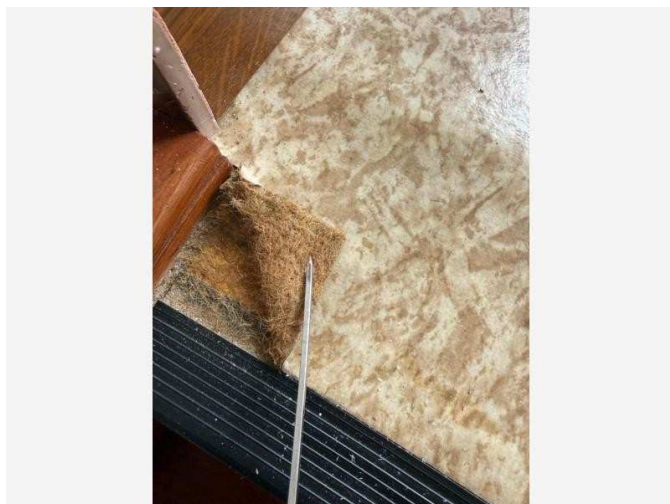
| Basis voor advies | De asbestdeskundige beoordeelt het materiaal als niet-asbestverdacht. |

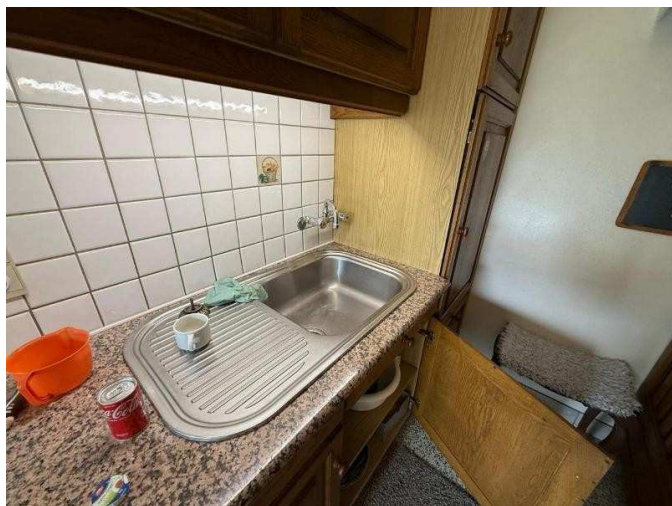
| Basis voor advies | Beoordeling op basis van expertise, zonder een vaststelling door de asbestdeskundige. |

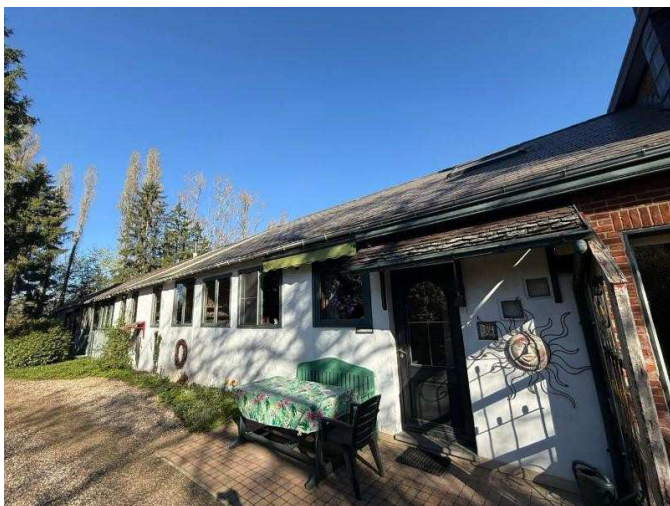
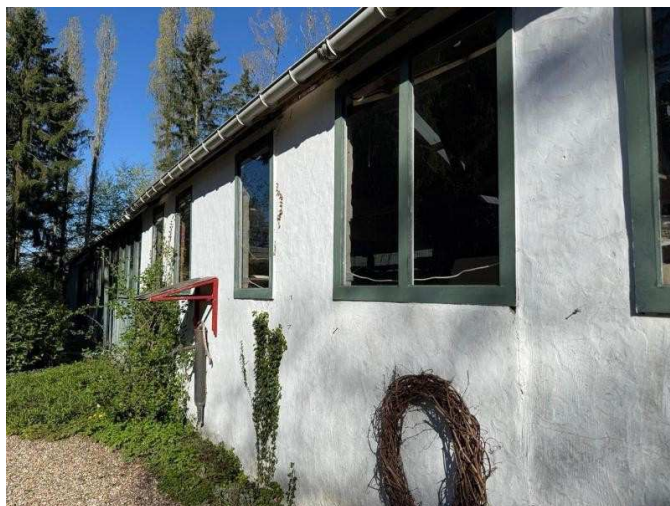
| Opmerking | <p>De hoeveelheid is een zo nauwkeurig mogelijke opmeting. Hieraan kunnen evenwel geen rechten worden ontleend. Waar mogelijk, wordt staalname uitgevoerd conform het inspectieprotocol: in een droge ruimte zoals een slaapkamer, in een natte ruimte zoals een keuken of badkamer, in een traphal en in een stookruimte.</p> <p>Niet alle wanden zijn volledig inspecteerbaar, sommige zijn afgewerkt met hout, hierdoor is de volledige wand niet inspecteerbaar.</p> |
