# Asbestinventarisatetest

Bredestraat 188, 3293 Diest

Attestnummer : 20260519-000260.000

**Niet-asbestveilig**

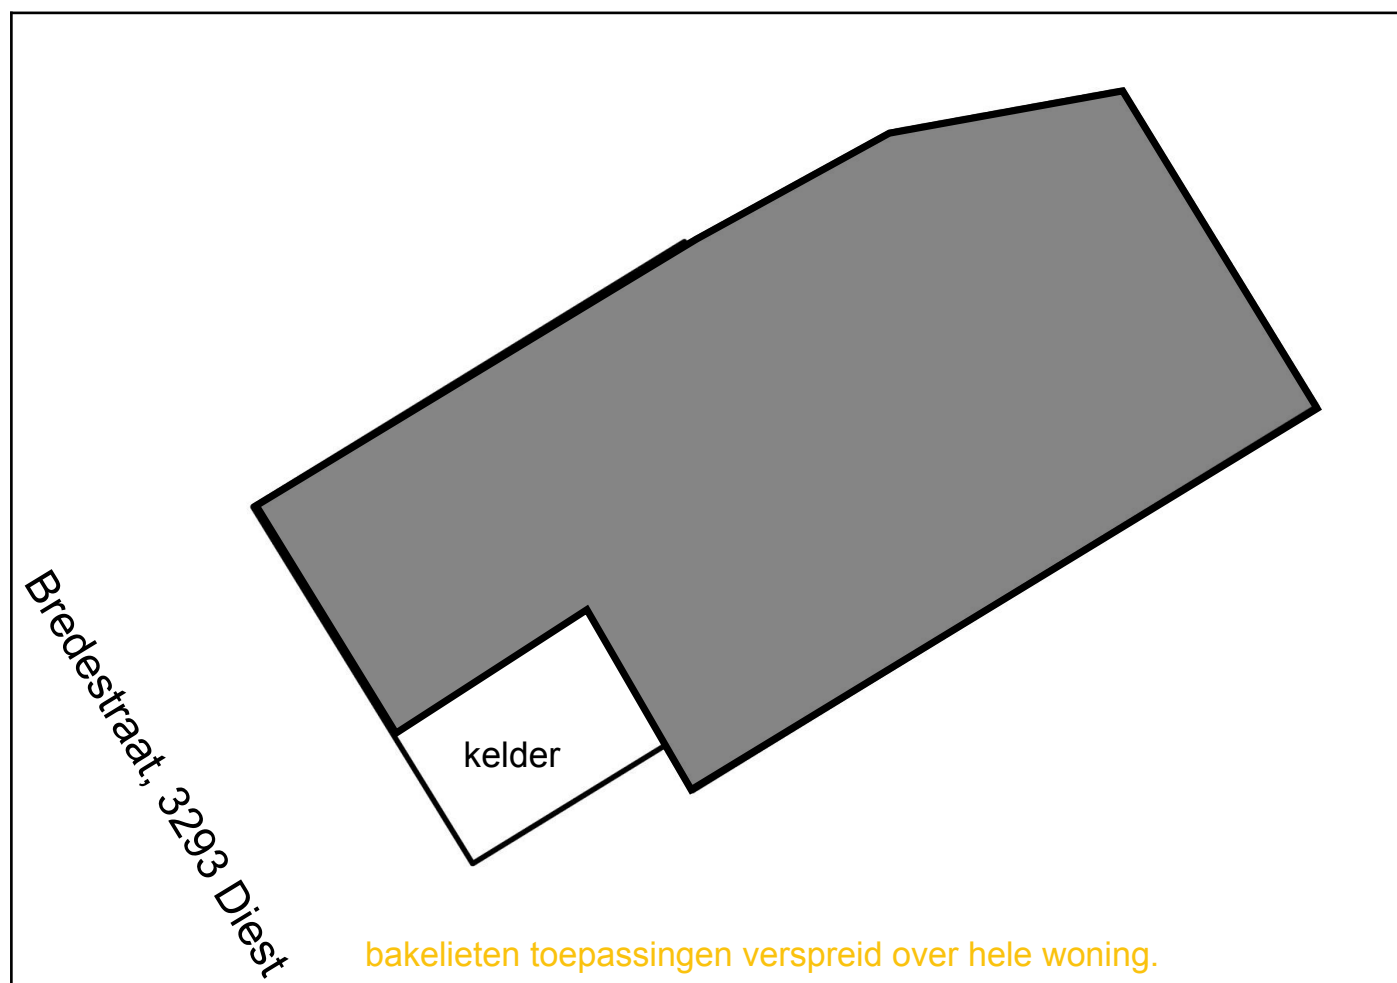
## Plan 1.1: hoofdgebouw kelder

| Beschrijving | Type | Actie |
|---|---|---|
| 5. Bakeliet (oud elektrisch materieel) | Asbestmateriaal | Zorgvuldig beheren |

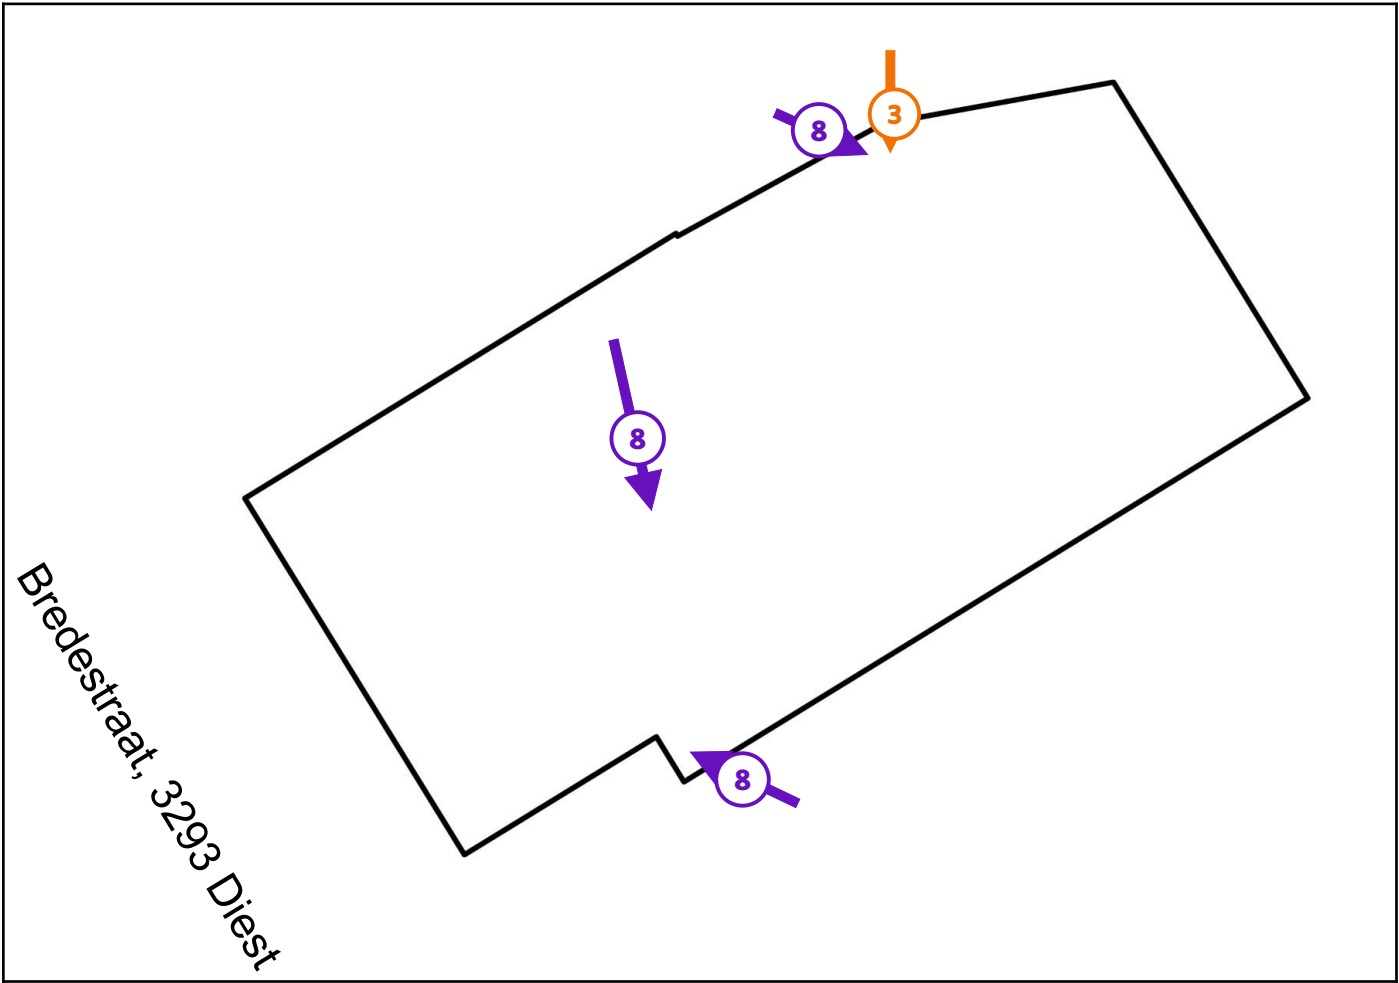
# Plan 1.5: Hoofdgebouw dakenplan

| Beschrijving | Type | Actie |
|---|---|---|
| 8. Schouwen | Beperking | - |

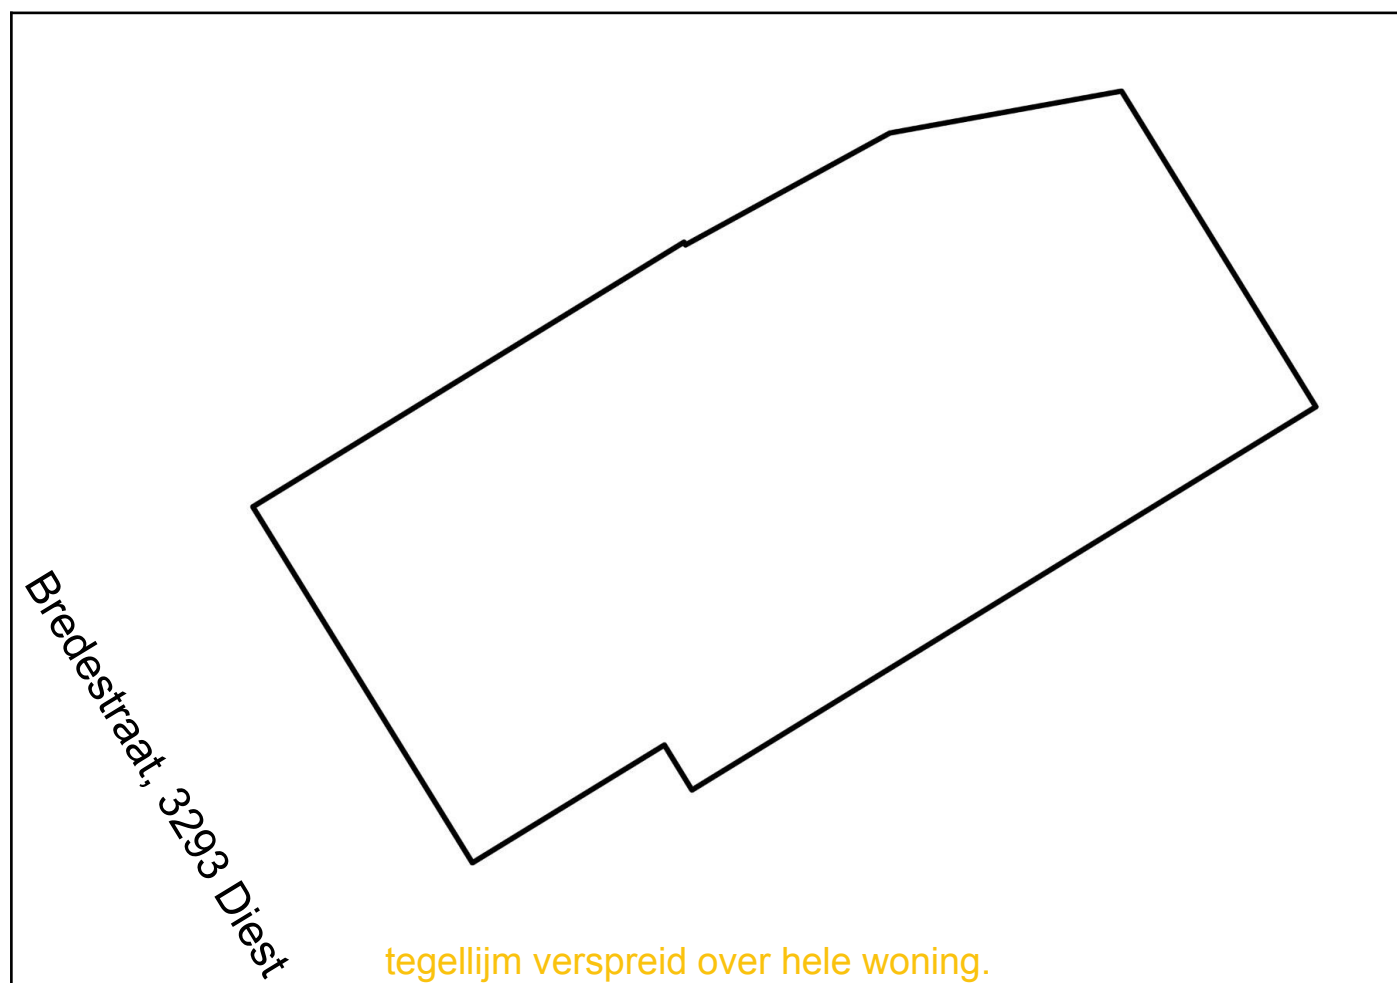
## Plan 1.6: hoofdgebouw overzichtspan

| Beschrijving | Type | Actie |
|---|---|---|
| 9. Tegellijm | Advies | - |

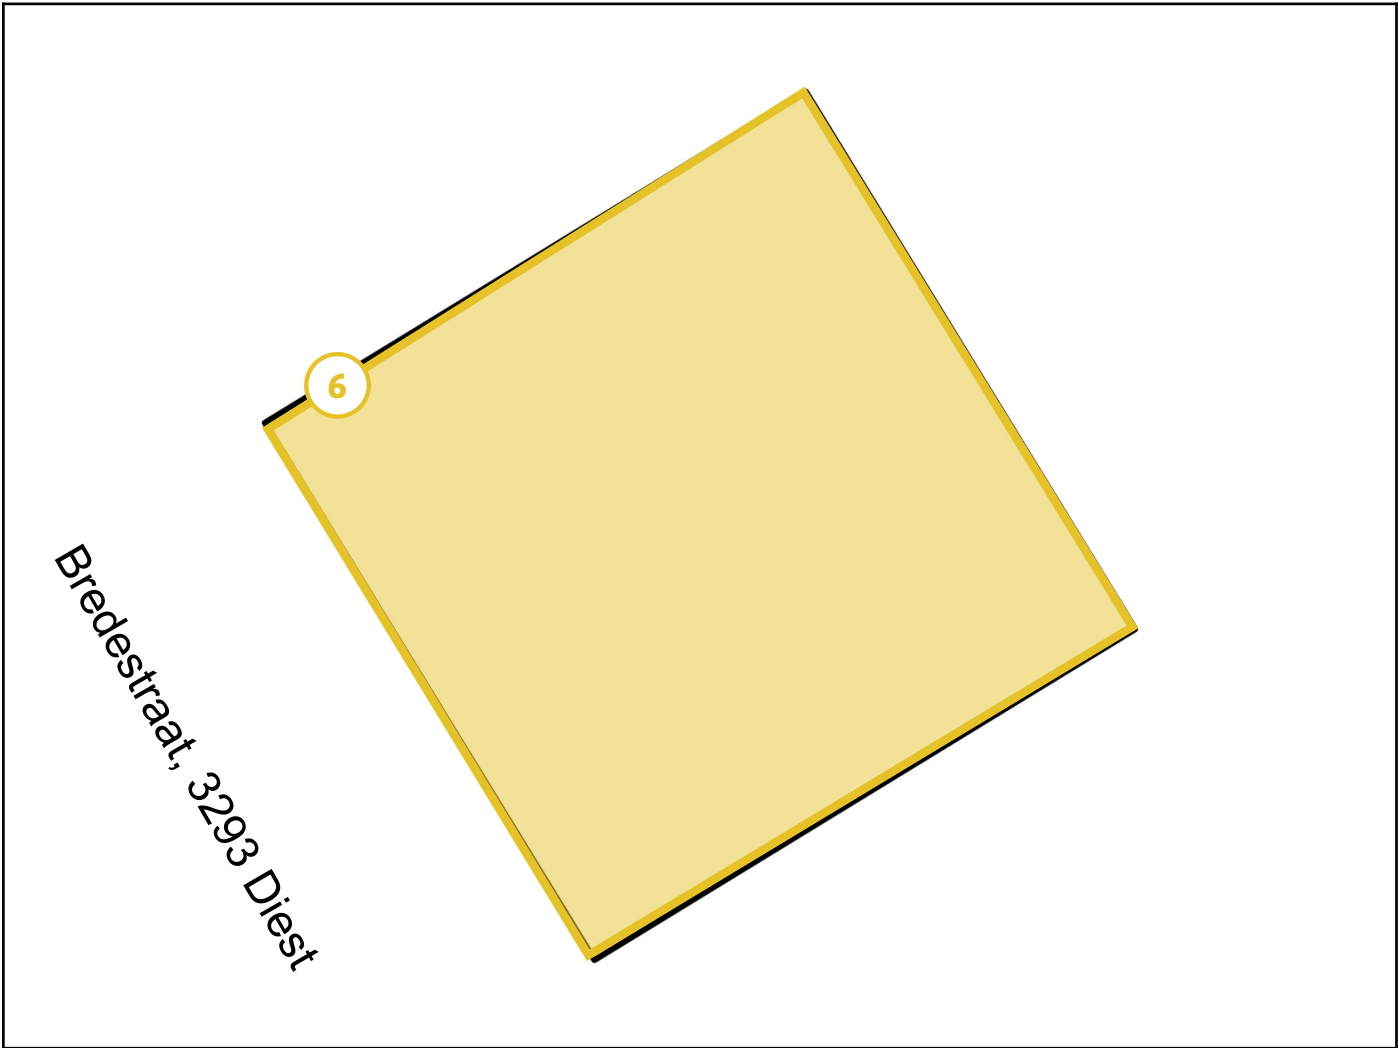
## Plan 2.1: afdak

| Beschrijving | Type | Actie |
|---|---|---|
| 6. Roofing shingles op afdak | Asbestmateriaal | Zorgvuldig beheren |

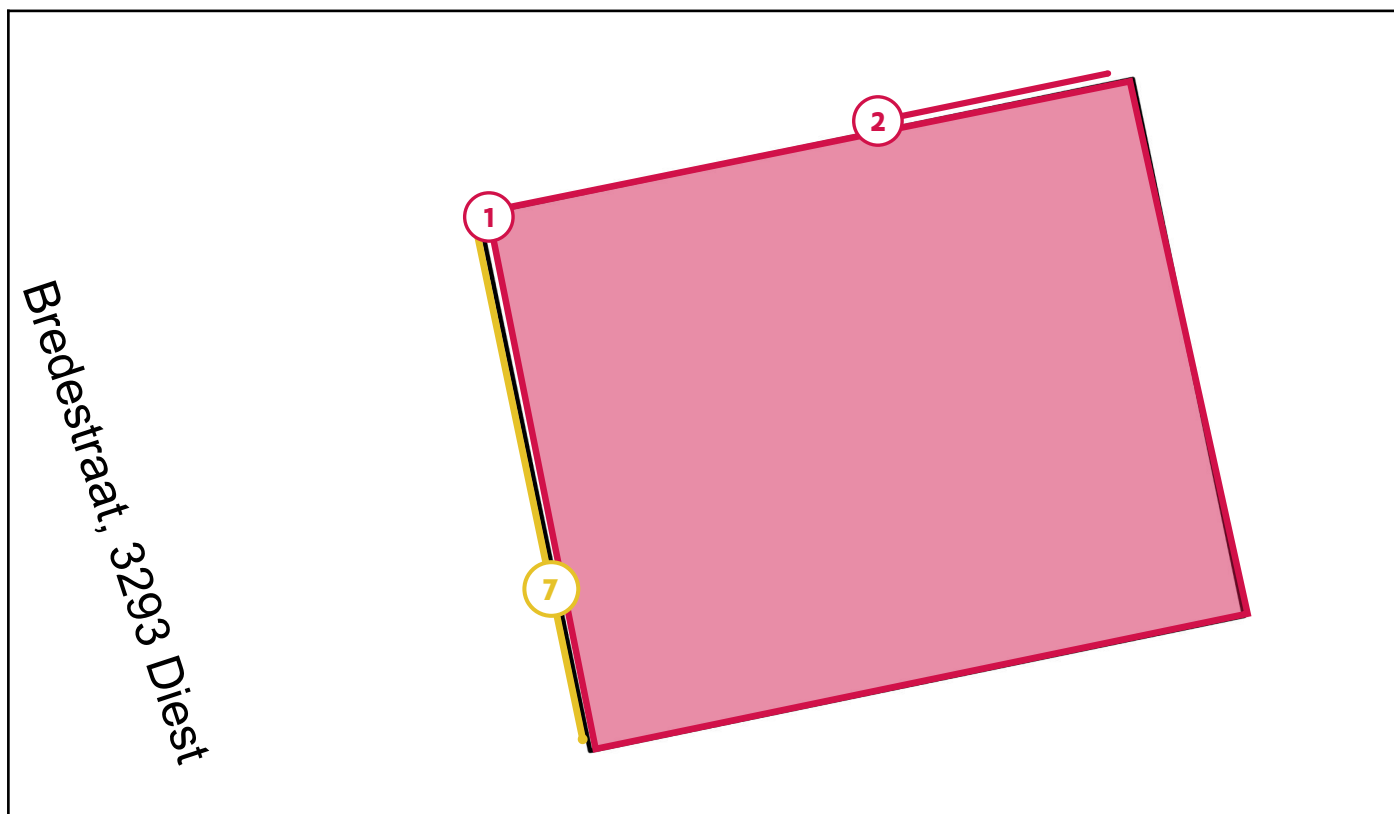
## Plan 3.1: tuinhuis

| Beschrijving | Type | Actie |
|---|---|---|
| 7. Mastiek (oud) schrijnwerk (tussen kader en glas) | Asbestmateriaal | Zorgvuldig beheren |
