Asbestinventarisatetest

Stationslaan 2, 1820 Steenokkerzeel

Attestnummer : 20240508-000625.000

Uitgegeven op : 08.05.2024

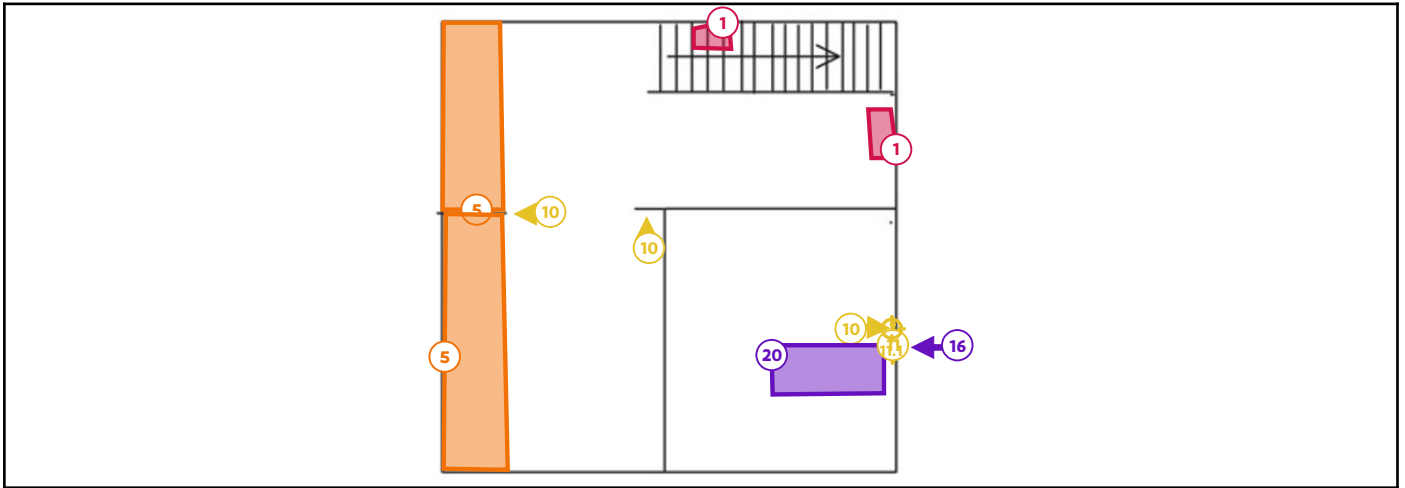
Plan 1.1: Plan Kelder

| Beschrijving | Type | Actie |
|---|---|---|
| 1. Afval | Asbestmateriaal | Dringend verwijderen |
| 5. Platen in rek in kelder | Asbestmateriaal | Verwijderen |
| 10. Bakeliet schakelmateriaal | Asbestmateriaal | Zorgvuldig beheren |
| 11. toezichtsluiken schouw | Asbestmateriaal | Zorgvuldig beheren |
| 16. Ingewerkte schouwen en afvoerbuizen | Advies | - |
| 20. Ketel met brander | Advies | - |

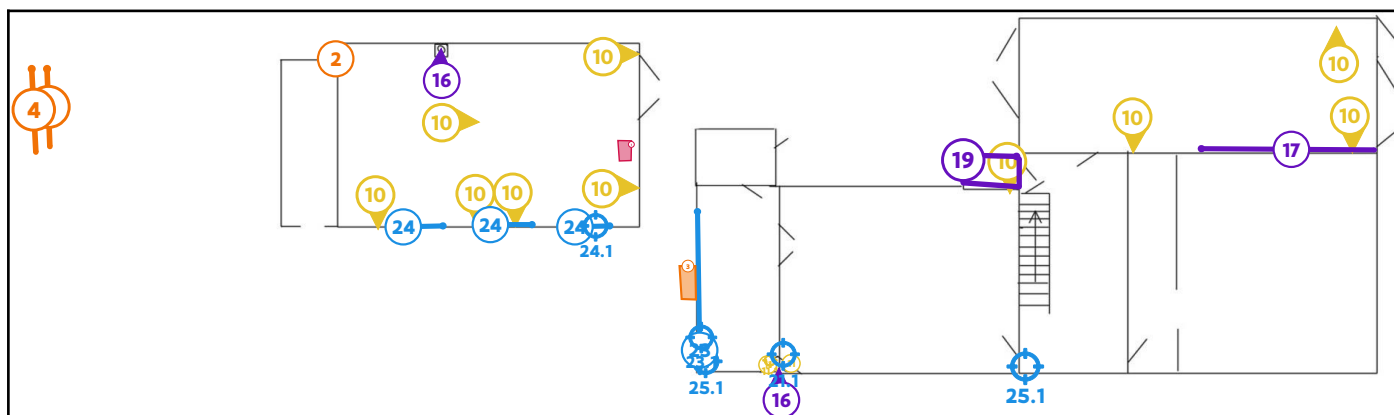
Plan 1.2: Plan GLV

| Beschrijving | Type | Actie |
|---|---|---|
| 1. Afval | Asbestmateriaal | Dringend verwijderen |
| 2. Doorvoer | Asbestmateriaal | Verwijderen |

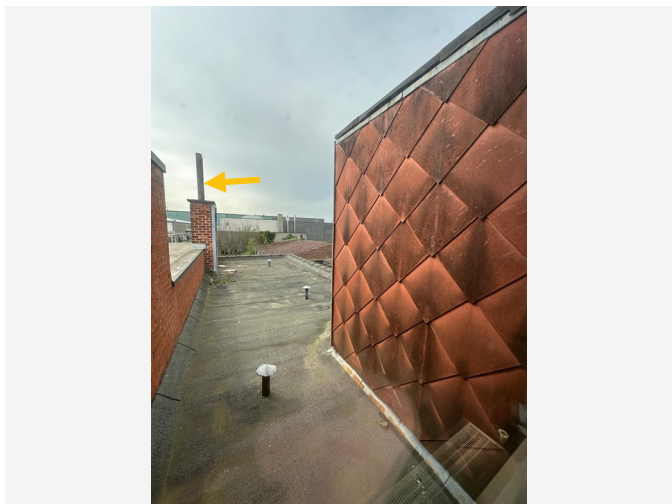
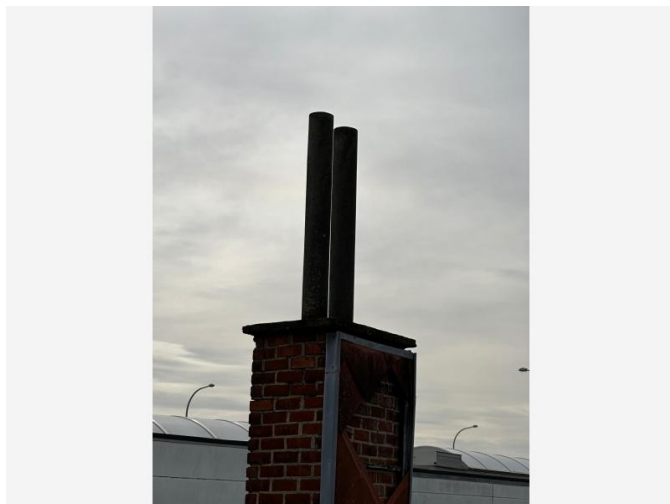
| Opmerking | Delen van de achtergevel zijn bekleed met rode leien in cement. Gezien het bouwjaar en het uitzicht van de leien, werden deze als asbesthoudend gekwalificeerd zonder dat hiervoor een staalname werd uitgevoerd. |

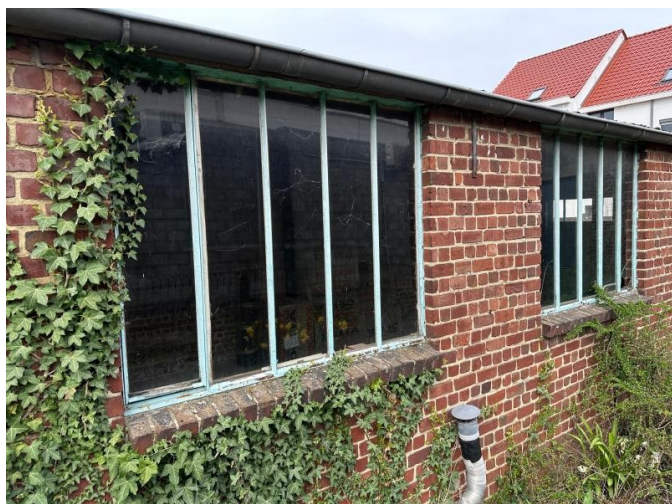
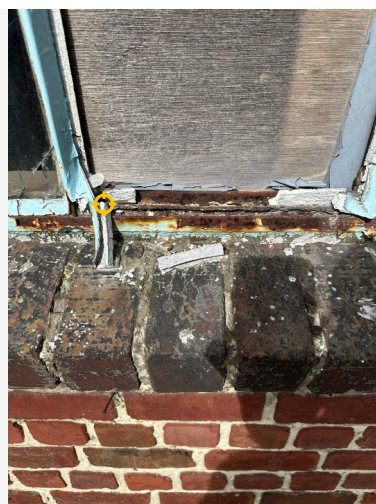
Fiche 24: Stopverf kit of mastiek aan buitenschrijnwerk

Geen asbest

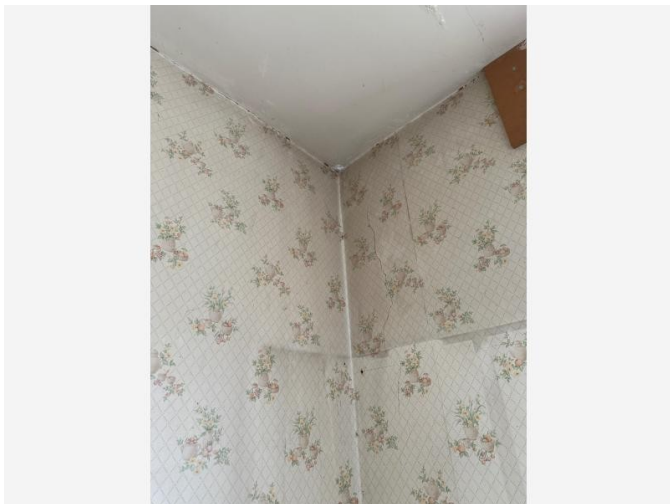
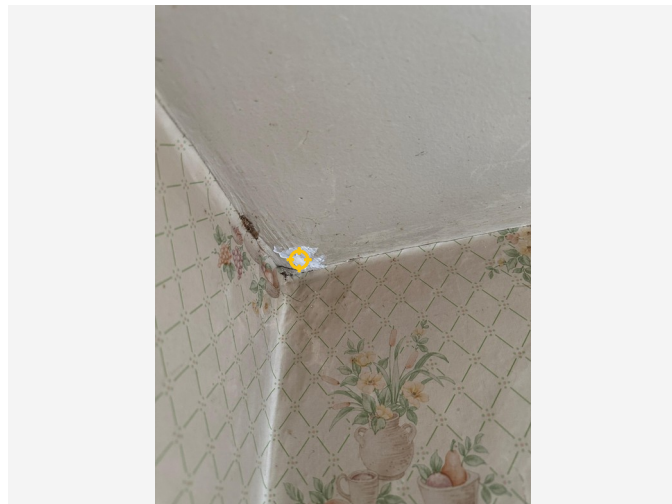
Fiche 25: Pleisterwerk plafonds

Geen asbest
