# Asbestinventarisatetest

Rooseveltplaan (Franklin) 100/01/1, 1800 Vilvoorde

Attestnummer : 20240118-000306.000

Uitgegeven op : 18.01.2024

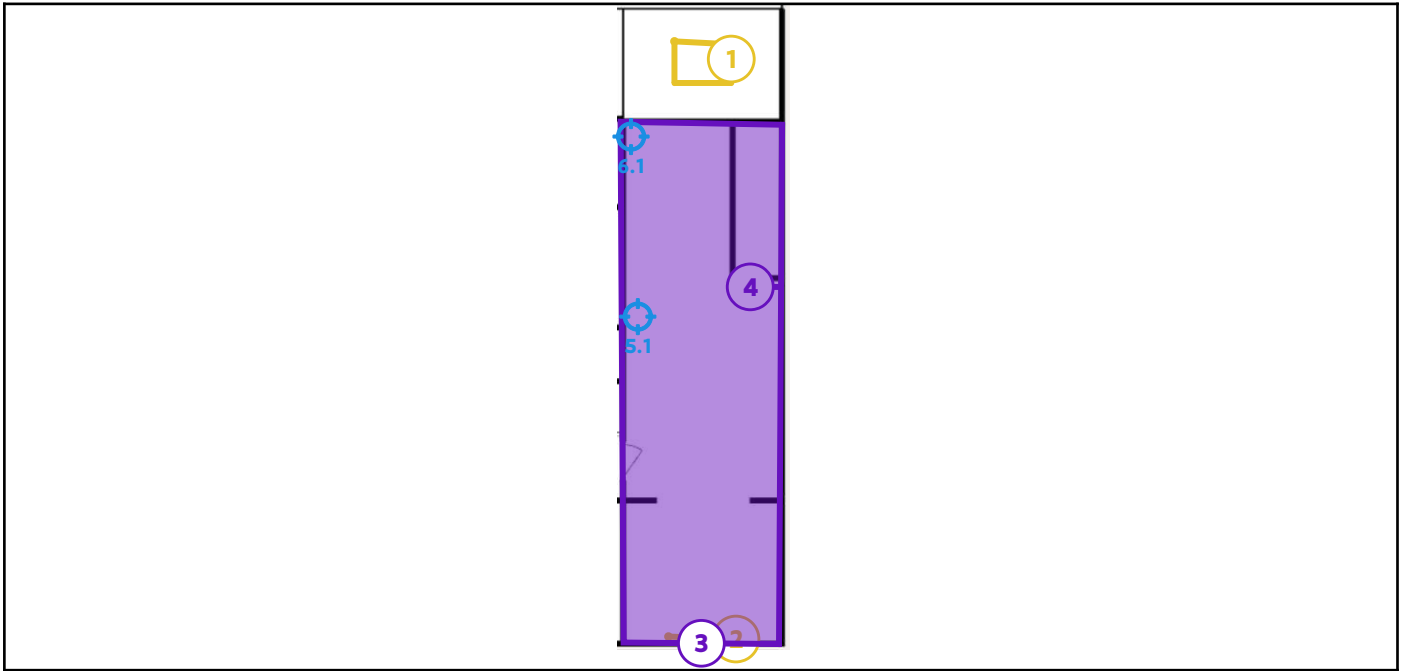
# Plan 1.1: Plan V+1-R

Beschrijving	Type	Actie
1. Roofing (bij gebreke aan staalname)	Asbestmateriaal	Zorgvuldig beheren
2. Massal vensterbank	Asbestmateriaal	Zorgvuldig beheren
3. Ondervloer	Advies	-
4. Pakkingen radiator	Advies	-
5. Pleisterwerk plafonds	Geen asbest	-
5.1 Code: 240112202.2	Mengmonster	-
6. Pleisterwerk binnenmuren	Geen asbest	-
6.1 Code: 240112201.2	Mengmonster	-
