Asbestinventarisatetest

Rooseveltplaan (Franklin) 100, 1800 Vilvoorde
Gemeenschappelijke delen

Attestnummer : 20240118-000253.000

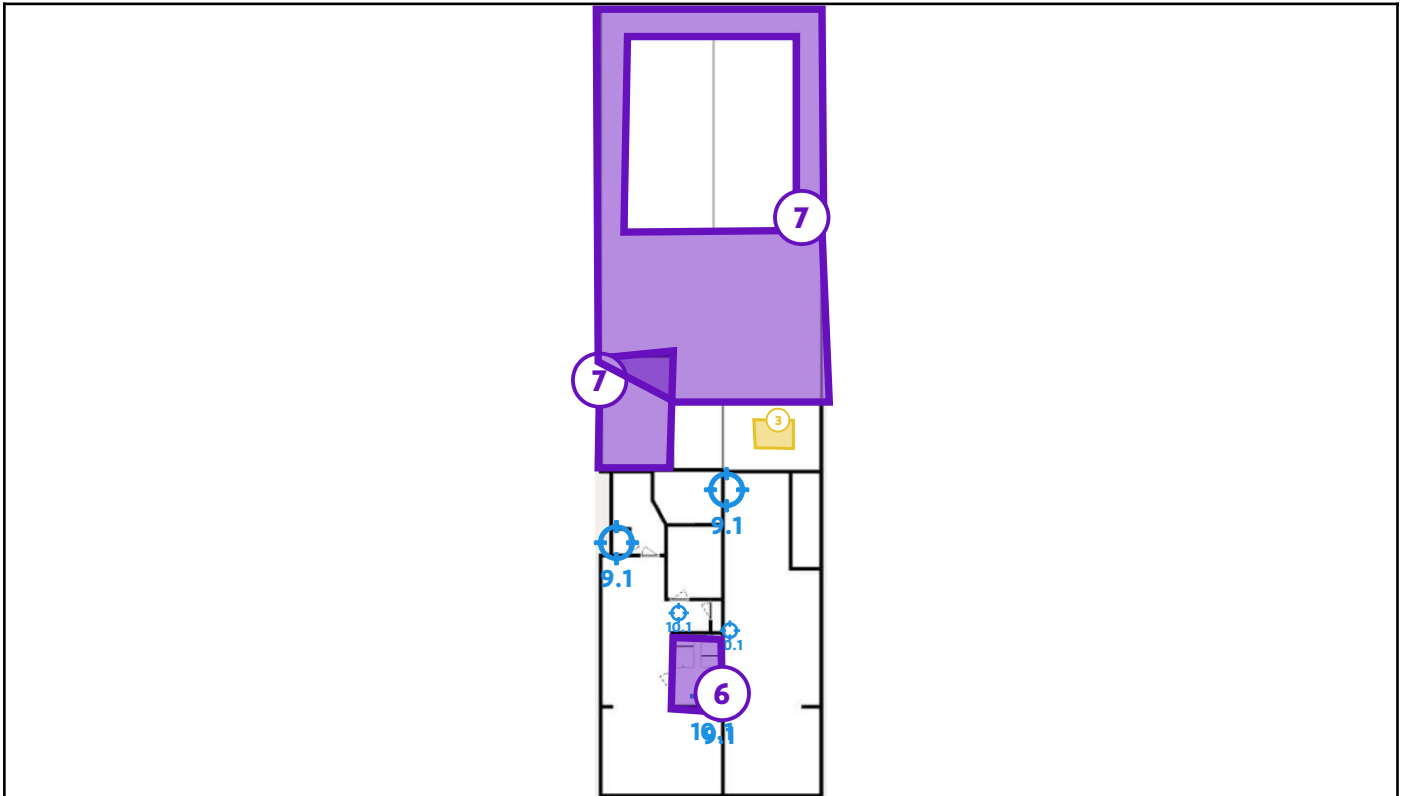
Plan 1.2: Plan V+1 - GD

| Beschrijving | Type | Actie |
|--|---|---|
| 3. Roofing (bij gebreke aan staalname) | Asbestmateriaal | Zorgvuldig beheren |

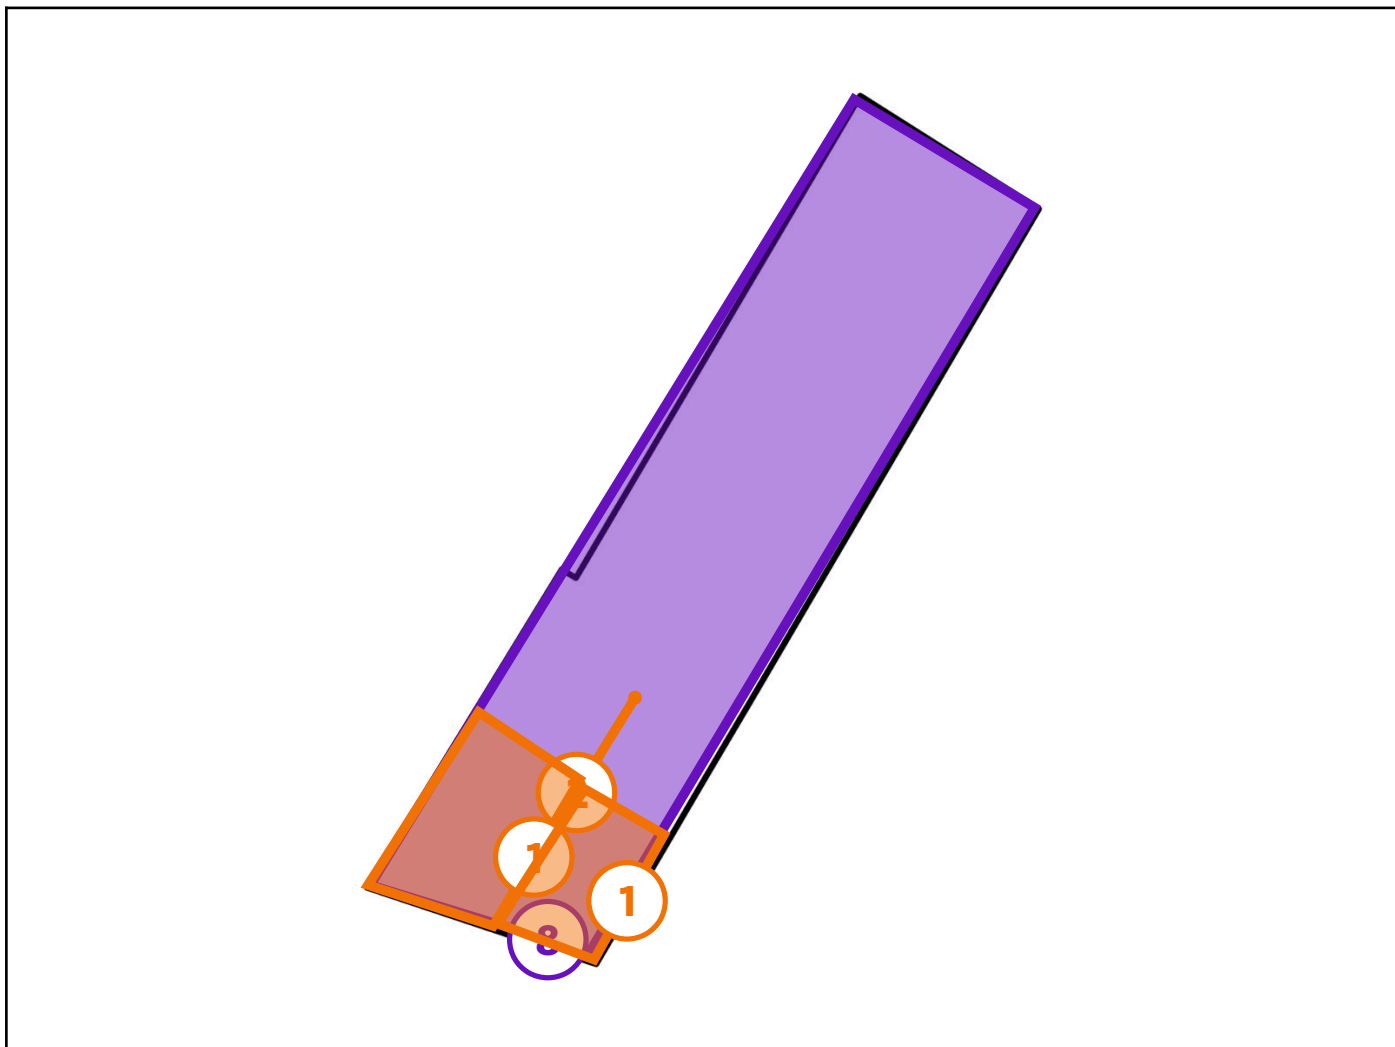
Plan 1.3: Hoofdgebouw plan

| Beschrijving | Type | Actie |
|---|---|---|
| 8. Onderdak | Advies | - |
