Asbestinventarisatetest

Schaarbeeklei 5, 1800 Vilvoorde

Attestnummer : 20240224-000169.000

Uitgegeven op : 24.02.2024

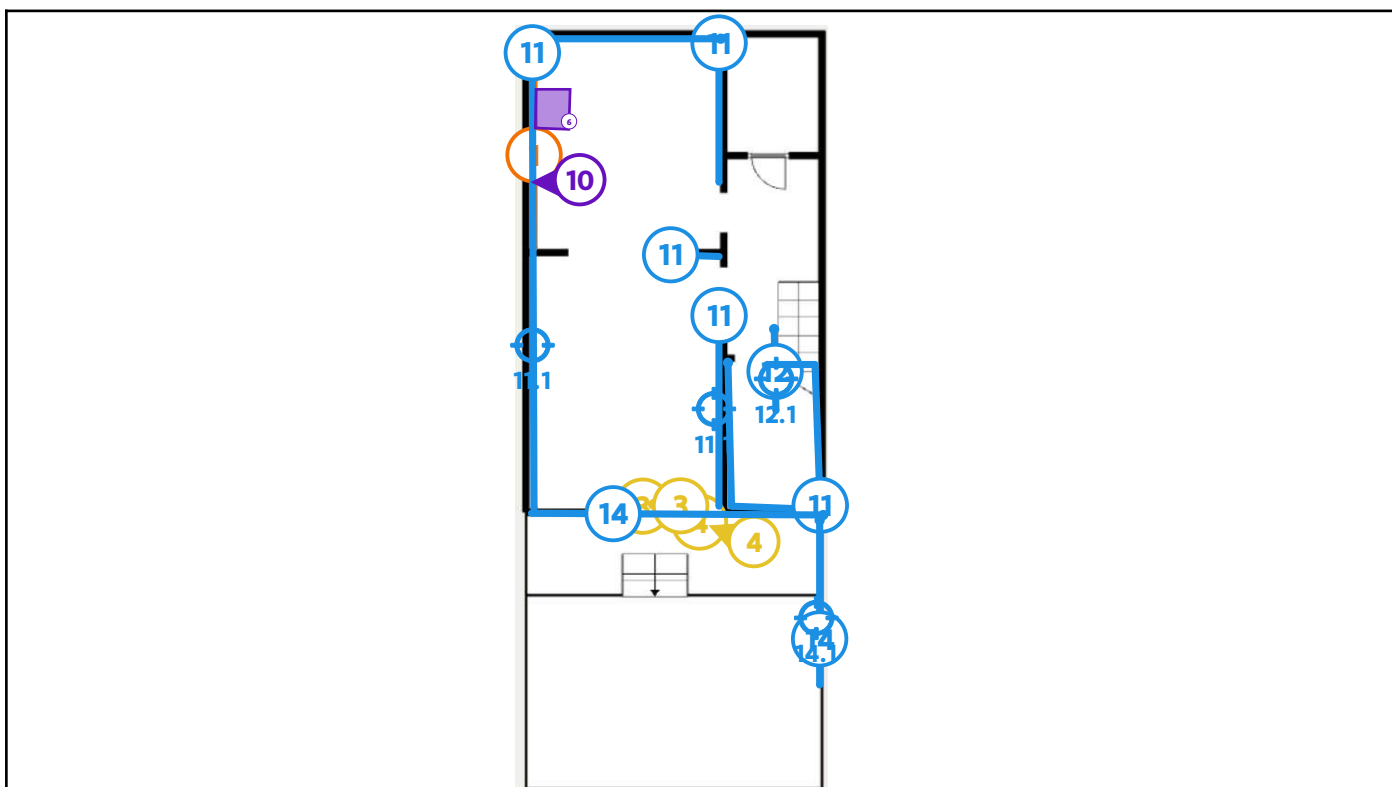
Plan 1.1: Plan V-1

Beschrijving	Type	Actie
1. Gipsisolatie	Asbestmateriaal	Verwijderen
3. Glasal paneel in deur	Asbestmateriaal	Zorgvuldig beheren
4. Afvoerbuis in cement	Asbestmateriaal	Zorgvuldig beheren
6. Gasverwarmingselement	Advies	-
10. Doorvoer in ijzer	Advies	-
11. Lijm faiencetegels	Geen asbest	-
11.1 Code: 240205204	Mengmonster	-
12. Stopverf aan binnenschrijnwerk	Geen asbest	-
12.1 Code: 240205205	Puntmonster	-
14. Gevelbezetting (oud) - Crepi	Geen asbest	-

14.1 Code: 240205206	Puntmonster	-
----------------------	-------------	---

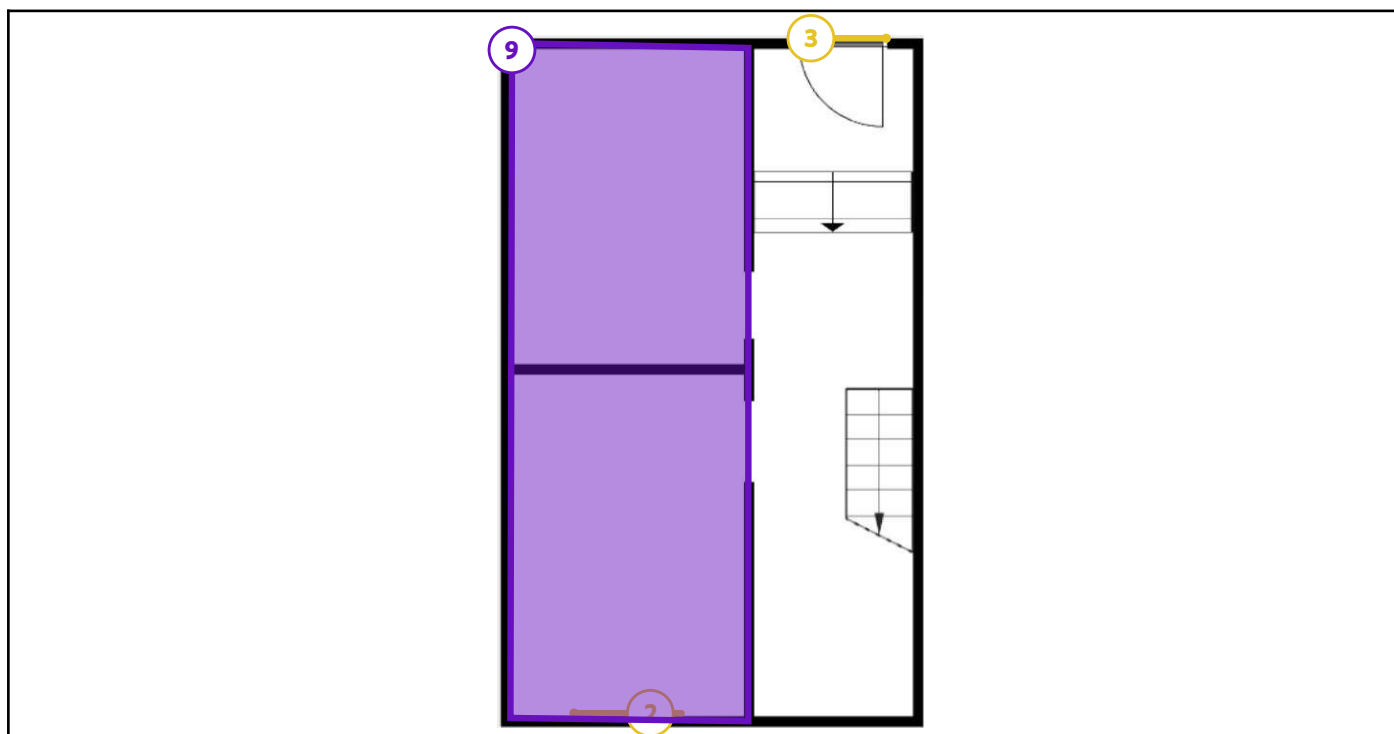
Plan 1.2: Plan V0

Beschrijving	Type	Actie
2. Massal vensterbank	Asbestmateriaal	Zorgvuldig beheren
3. Glasal paneel in deur	Asbestmateriaal	Zorgvuldig beheren
9. Niet verdachte vinyl	Advies	-

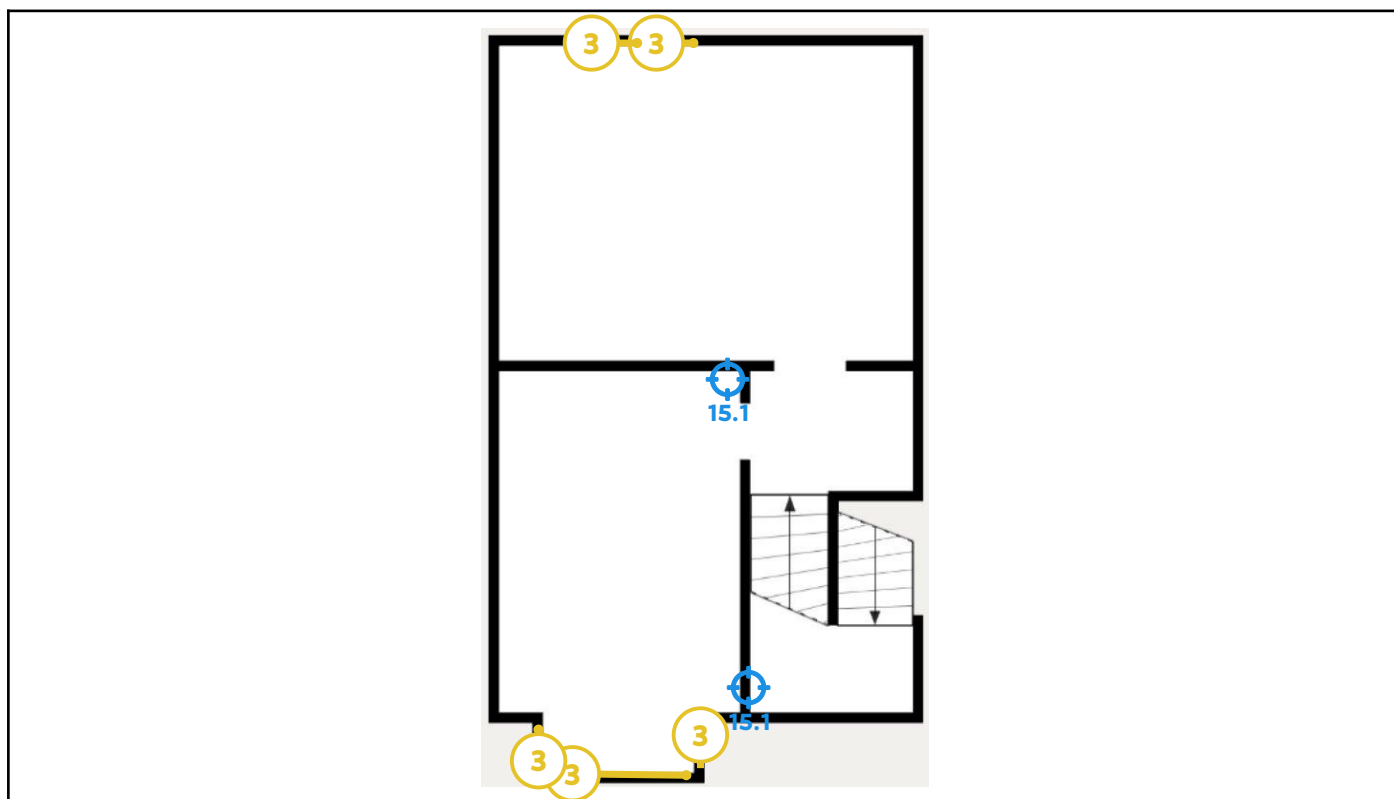
Plan 1.3: Plan V+1

Beschrijving	Type	Actie
3. Glasal paneel in deur	Asbestmateriaal	Zorgvuldig beheren
15. Pleisterwerk binnenmuren	Geen asbest	-
15.1 Code: 240205201	Mengmonster	-

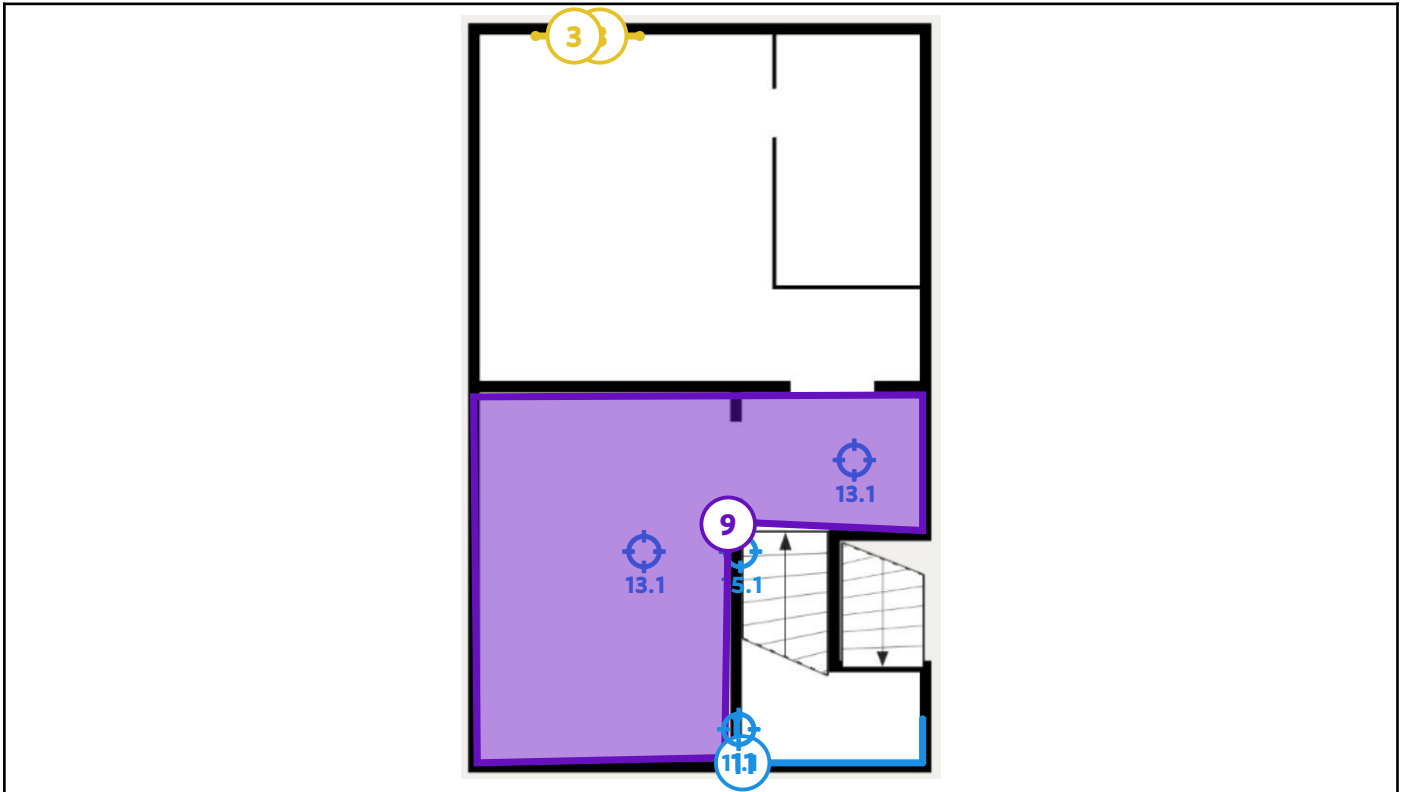
Plan 1.4: Plan V+2

Beschrijving	Type	Actie
3. Glasal paneel in deur	Asbestmateriaal	Zorgvuldig beheren
9. Niet verdachte vinyl	Advies	-
11. Lijm faiencetegels	Geen asbest	-
11.1 Code: 240205204	Mengmonster	-
13. Pleisterwerk plafonds	Geen asbest	-
13.1 Code: 240205202	Mengmonster	-
15. Pleisterwerk binnenmuren	Geen asbest	-
15.1 Code: 240205201	Mengmonster	-

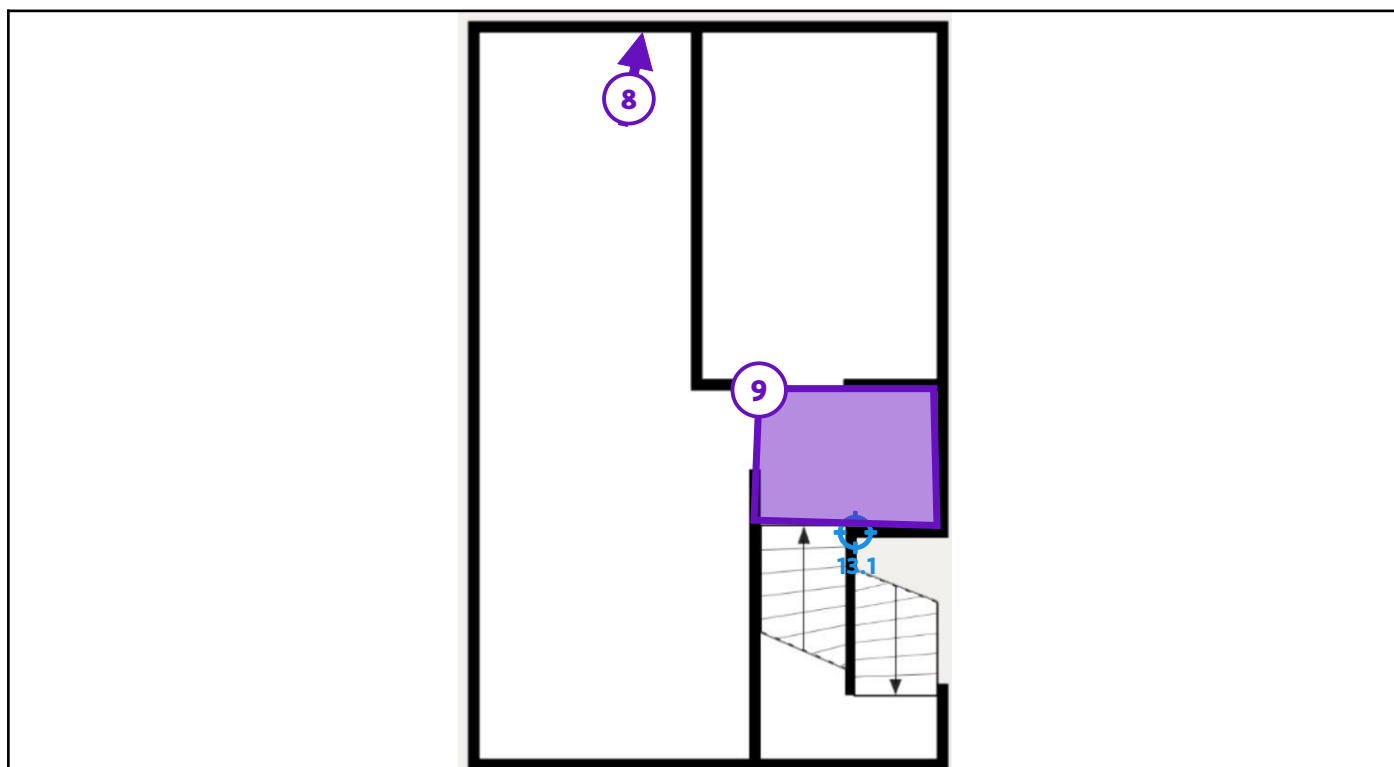
Plan 1.5: Plan V+3

Beschrijving	Type	Actie
8. Onderdak	Advies	-
9. Niet verdachte vinyl	Advies	-
13. Pleisterwerk plafonds	Geen asbest	-
13.1 Code: 240205202	Mengmonster	-

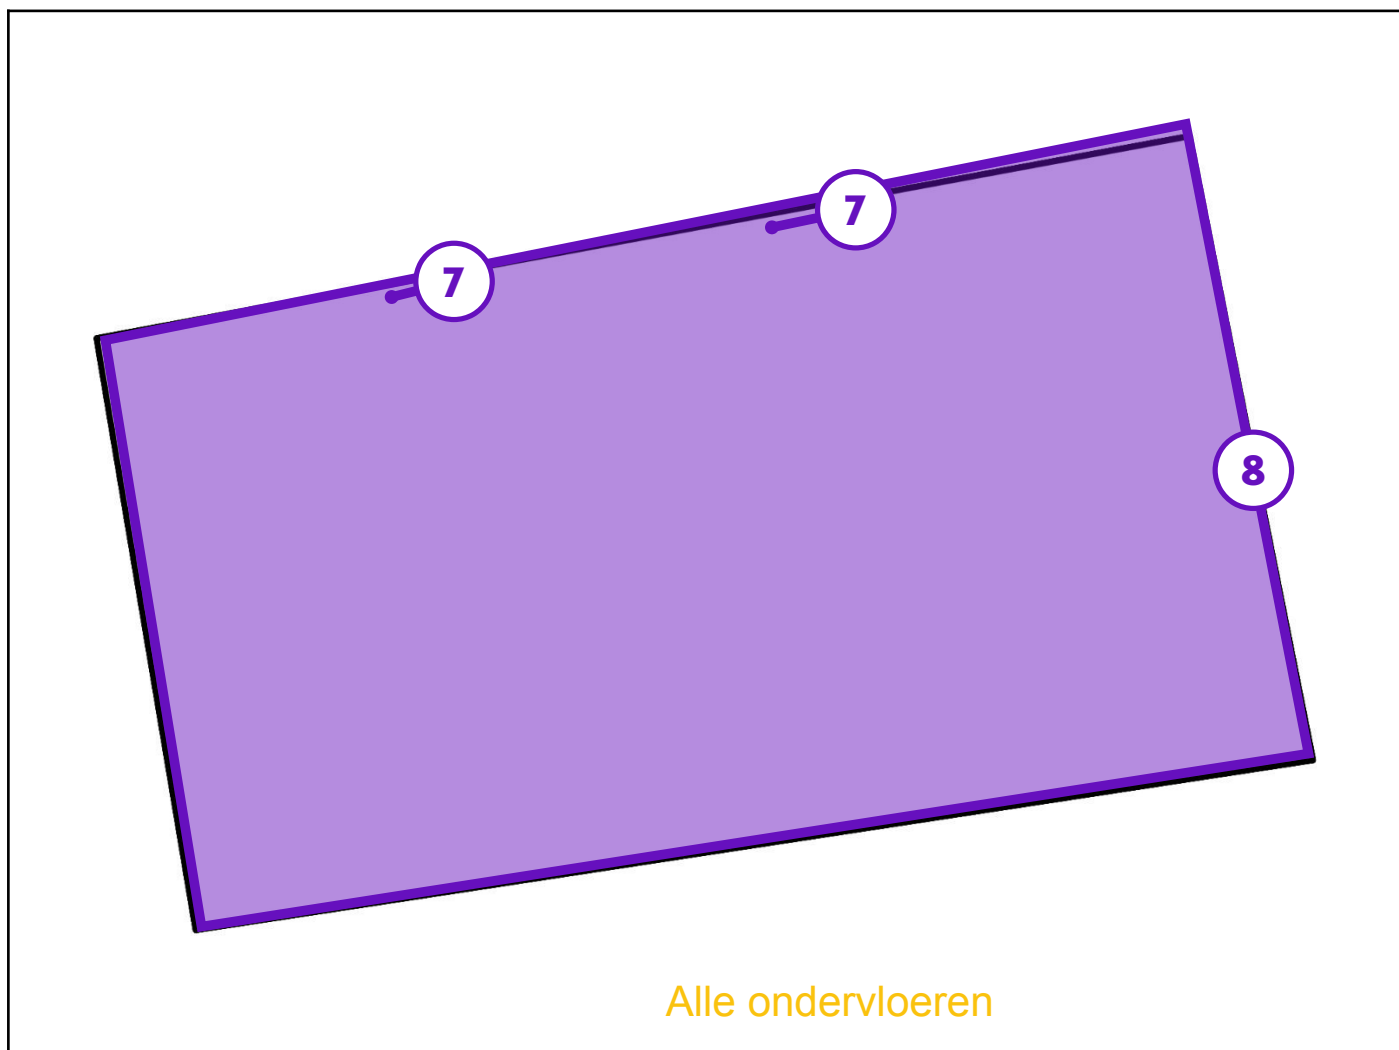
Plan 1.6: Hoofdgebouw plan

Beschrijving	Type	Actie
5. Ondervloer	Advies	-
7. Schouw	Advies	-
8. Onderdak	Advies	-
