Asbestinventarisatetest

Leeuwerikenlaan 55, 1800 Vilvoorde

Attestnummer : 20240319-000144.000

Uitgegeven op : 19.03.2024

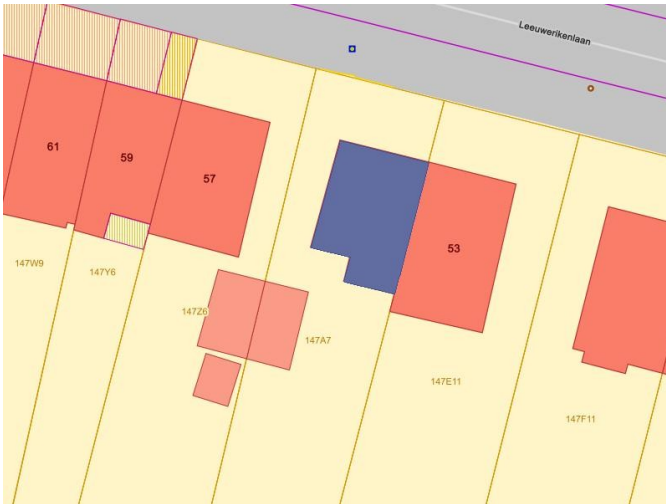
Zone 1: Hoofdgebouw

- 0 Asbestmaterialen
- 0 Beperkingen
- 0 Uitsluitingen
- 0 Roerende goederen
- 0 Puin, steenslag, (water)bodem
- 4 Adviezen**
- 2 Geen asbest**

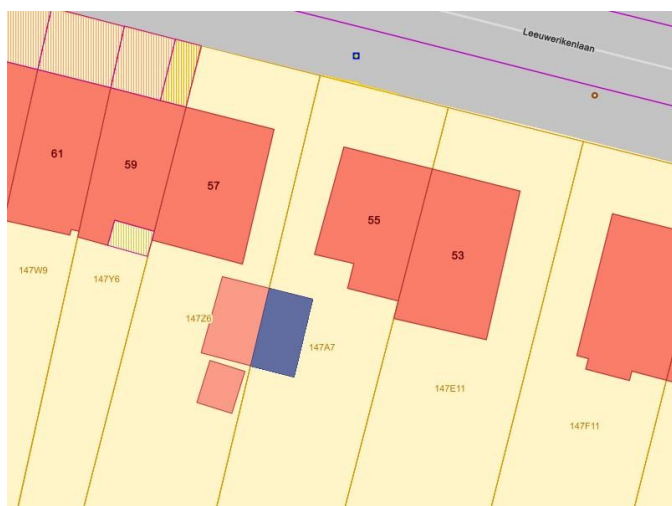
Zone 2: Bijgebouw

- 0 Asbestmaterialen
- 0 Beperkingen
- 0 Uitsluitingen
- 0 Roerende goederen
- 0 Puin, steenslag, (water)bodem
- 1 Adviezen**
- 0 Geen asbest
