# Asbestinventarisatetest

Kruipinstraat 37, 1800 Vilvoorde

Attestnummer : 20240724-000278.000

Uitgegeven op : 24.07.2024

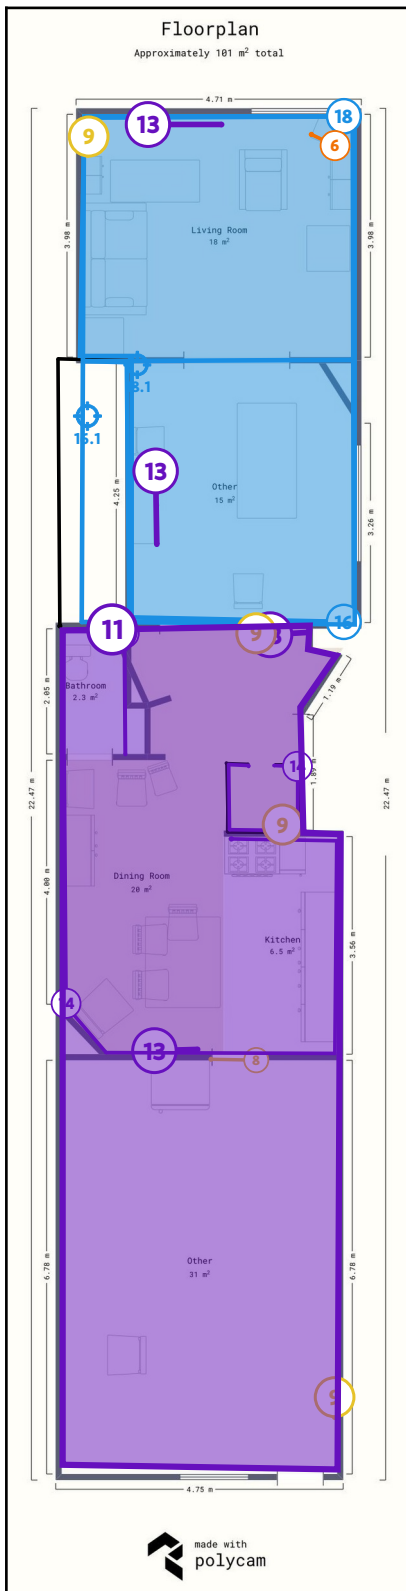
# Plan 1.1: Gelijkvloers

6. Kachelkoord living	Asbestmateriaal	Verwijderen
8. Glasalplaten	Asbestmateriaal	Zorgvuldig beheren
9. Elektrisch materiaal	Asbestmateriaal	Zorgvuldig beheren
11. Vals plafond	Advies	-
13. Verwarmingen	Advies	-
14. Lijm laag achter wandtegels	Advies	-
16. Pleisterwerk muren	Geen asbest	-
16.1 Code: 001	Mengmonster	-
18. Pleisterwerk plafond	Geen asbest	-
18.1 Code: 002	Puntmonster	-

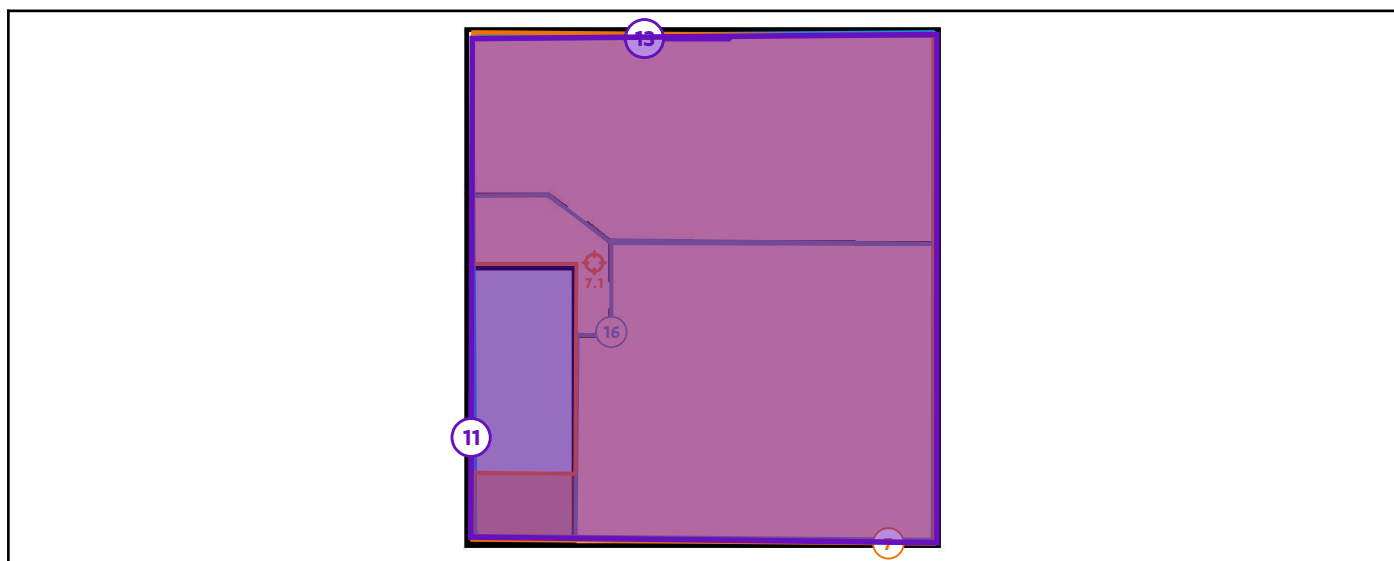
## Plan 1.2: 1ste verdiep

Beschrijving	Type	Actie
7. Vinylvloerbekleding 1ste verdiep	Asbestmateriaal	<a href="#">Verwijderen</a>
7.1 Code: 003	Puntmonster	-
11. Vals plafond	Advies	-
13. Verwarmingen	Advies	-
16. Pleisterwerk muren	Geen asbest	-

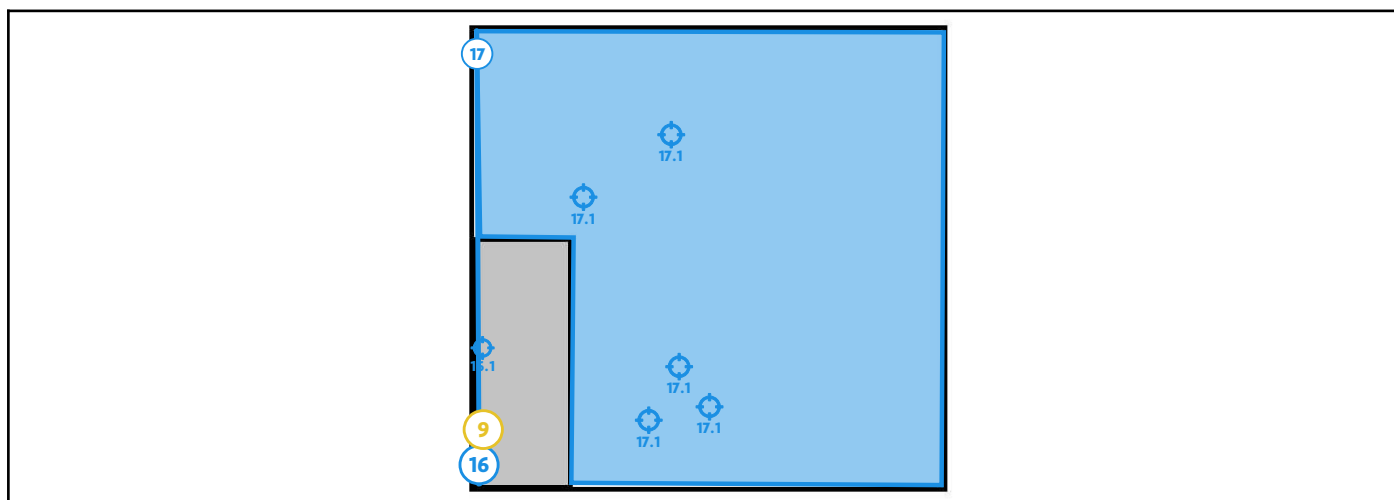
## Plan 1.3: Zolder

Beschrijving	Type	Actie
9. Elektrisch materiaal	Asbestmateriaal	Zorgvuldig beheren
16. Pleisterwerk muren	Geen asbest	-
16.1 Code: 001	Mengmonster	-
17. Vinylvloerbekleding zolder	Geen asbest	-
17.1 Code: 004	Mengmonster	-

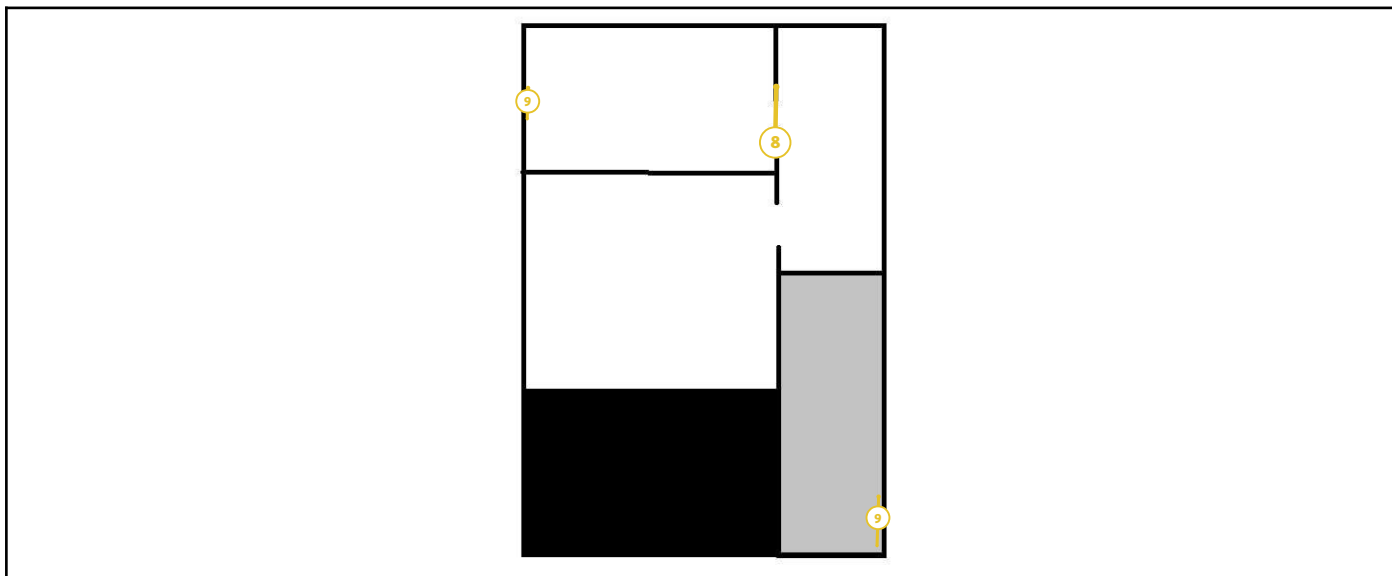
## Plan 1.4: Kelder

Beschrijving	Type	Actie
8. Glasalplaten	Asbestmateriaal	Zorgvuldig beheren
9. Elektrisch materiaal	Asbestmateriaal	Zorgvuldig beheren

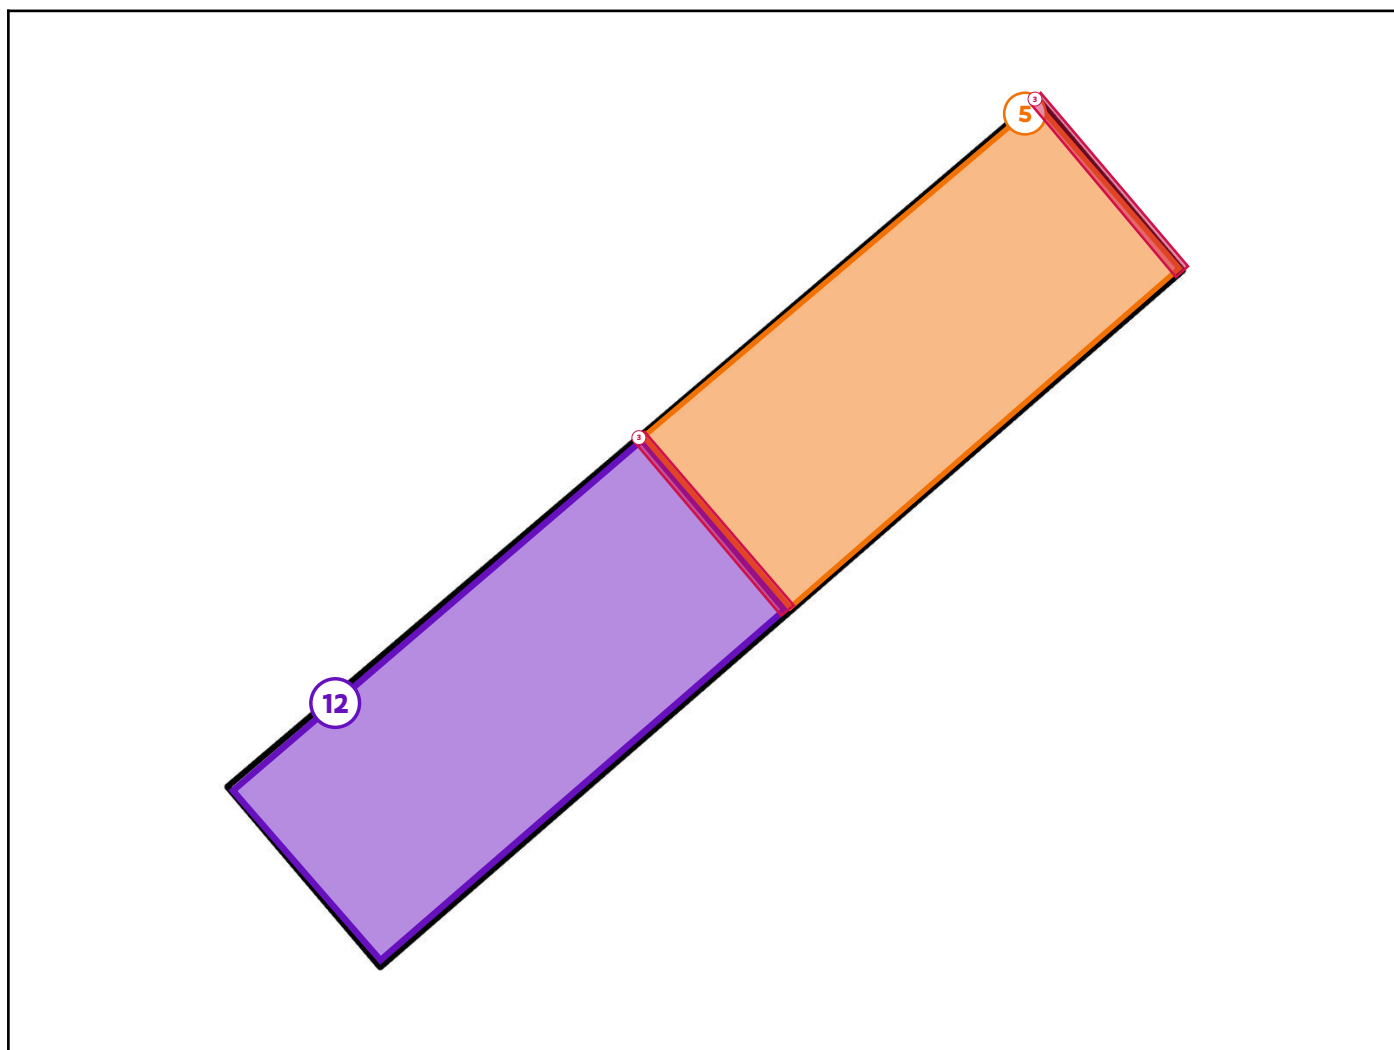
## Plan 1.5: Bovenaanzicht

Beschrijving	Type	Actie
3. Slib in dakgoot woning	Asbestmateriaal	Dringend verwijderen
5. Asbestleien dak woning	Asbestmateriaal	Verwijderen
12. Plat dak woning	Advies	-

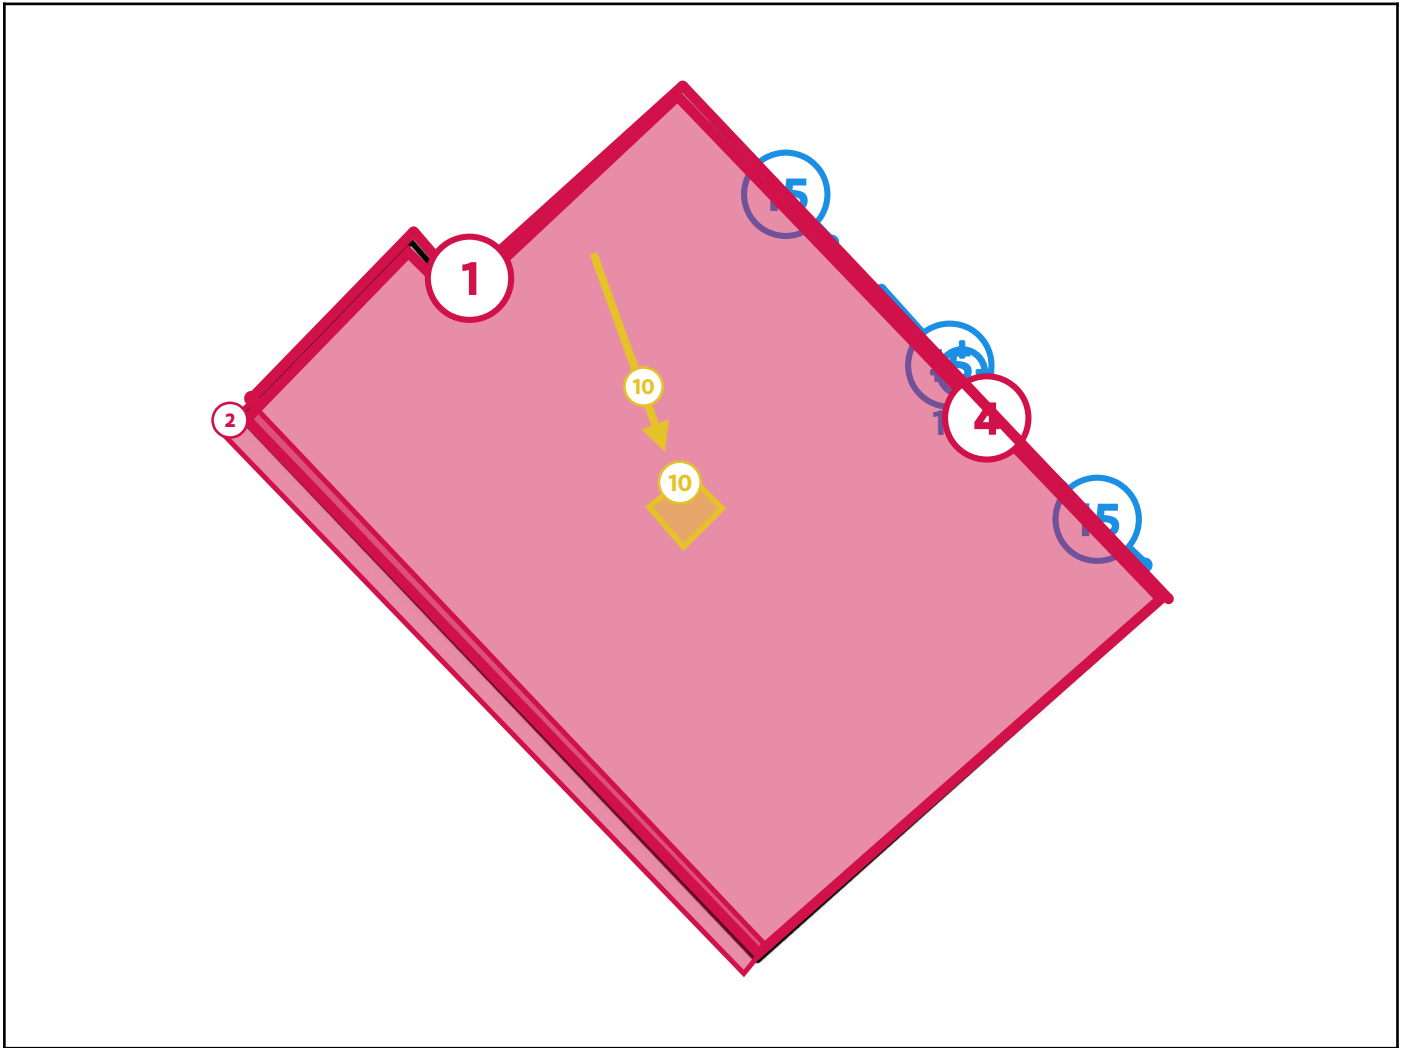
## Plan 2.1: Grondplan

Beschrijving	Type	Actie
1. Wanden tuinhuis	Asbestmateriaal	Dringend verwijderen
2. Slib in dakgoot tuinhuis	Asbestmateriaal	Dringend verwijderen
4. Golfplaten dak tuinhuis	Asbestmateriaal	Dringend verwijderen
10. Elektrisch materiaal tuinhuis	Asbestmateriaal	Zorgvuldig beheren
15. Afdichting tussen raam en profiel tuinhuis	Geen asbest	-
15.1 Code: 005	Puntmonster	-

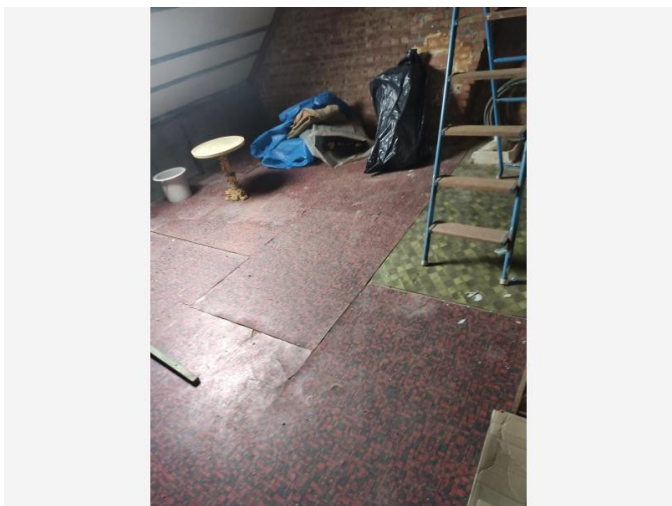
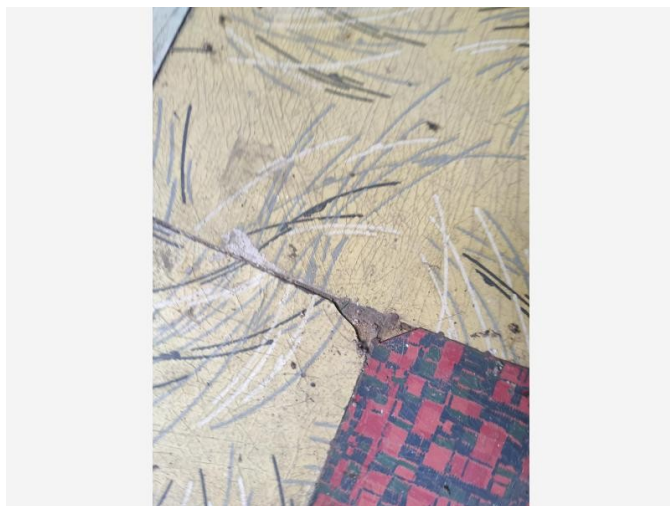
# Fiche 17: Vinylvloerbekleding zolder

Geen asbest

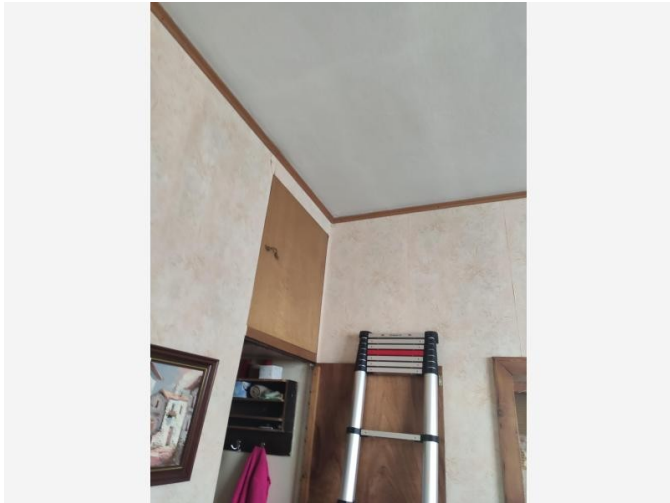
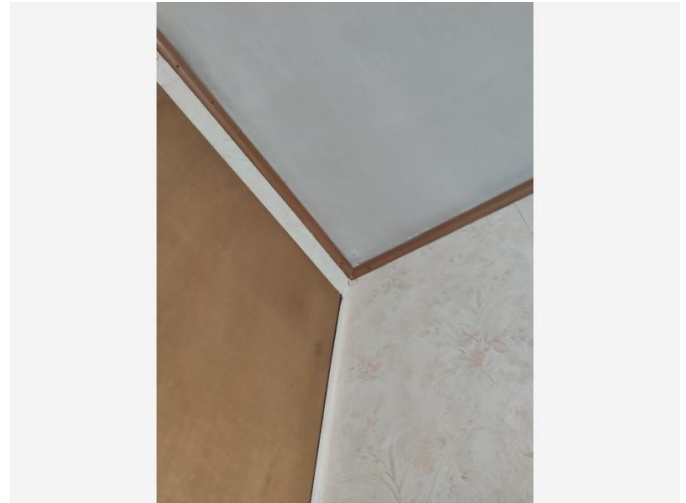
# Fiche 18: Pleisterwerk plafond

Geen asbest
