# Asbestinventarisatetest

Van Eyckstraat 15, 1800 Vilvoorde

Attestnummer : 20250508-000278.000

Uitgegeven op : 08.05.2025

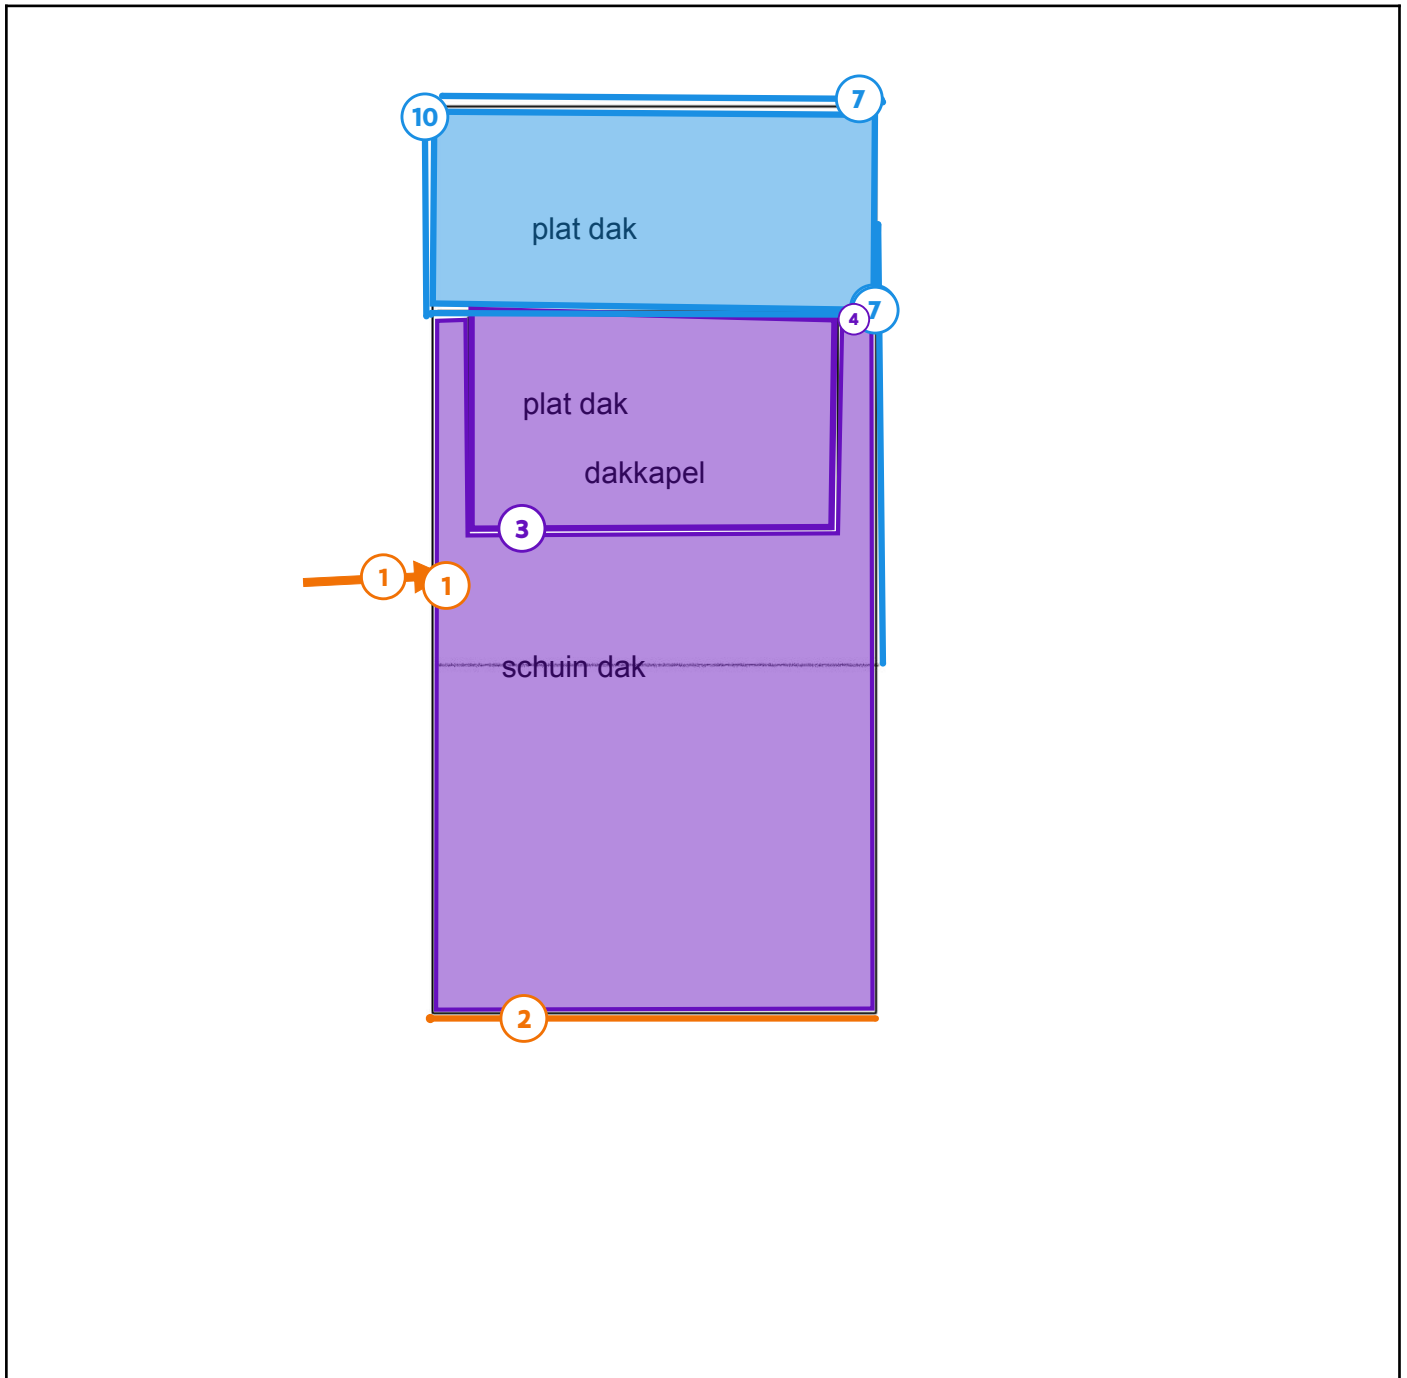
# Plan 1.1: Dakconstructie

Beschrijving	Type	Actie
1. Cementen Rookgaskaal	Asbestmateriaal	<a href="#">Verwijderen</a>
2. Roofing dakgoot vooraan	Asbestmateriaal	<a href="#">Verwijderen</a>
3. plat dak dakkapel	Beperking	-

4. Geen verdacht onderdak	Advies	-
7. Crepi achtergevel	Geen asbest	-
9. Roofing plat / terras	Geen asbest	-
10. Gevel Leien op de perceelmuur	Geen asbest	-

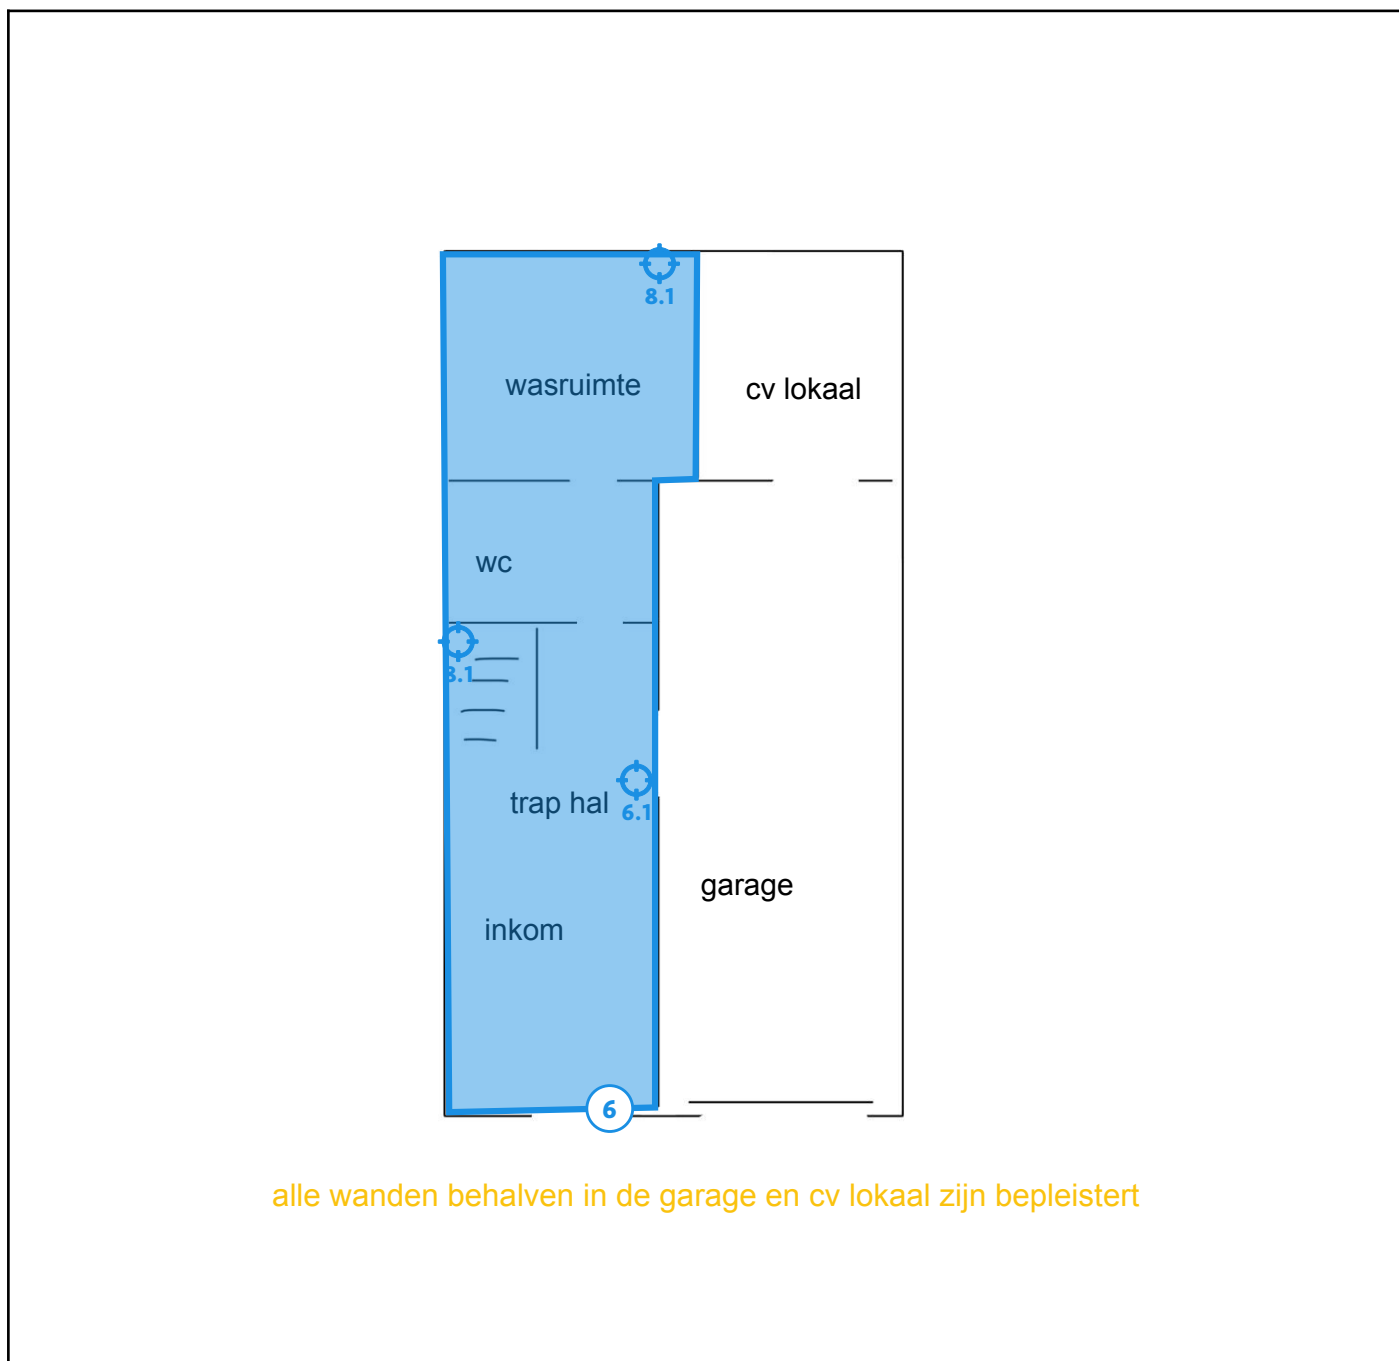
## Plan 1.2: Gelijkvloer

Beschrijving	Type	Actie
6. Pleisterwerk plafonds	Geen asbest	-
6.1 Code: 25210/02	Mengmonster	-
8. Pleisterwerk muren	Geen asbest	-

8.1 Code: 25210/01	Mengmonster	-
--------------------	-------------	---

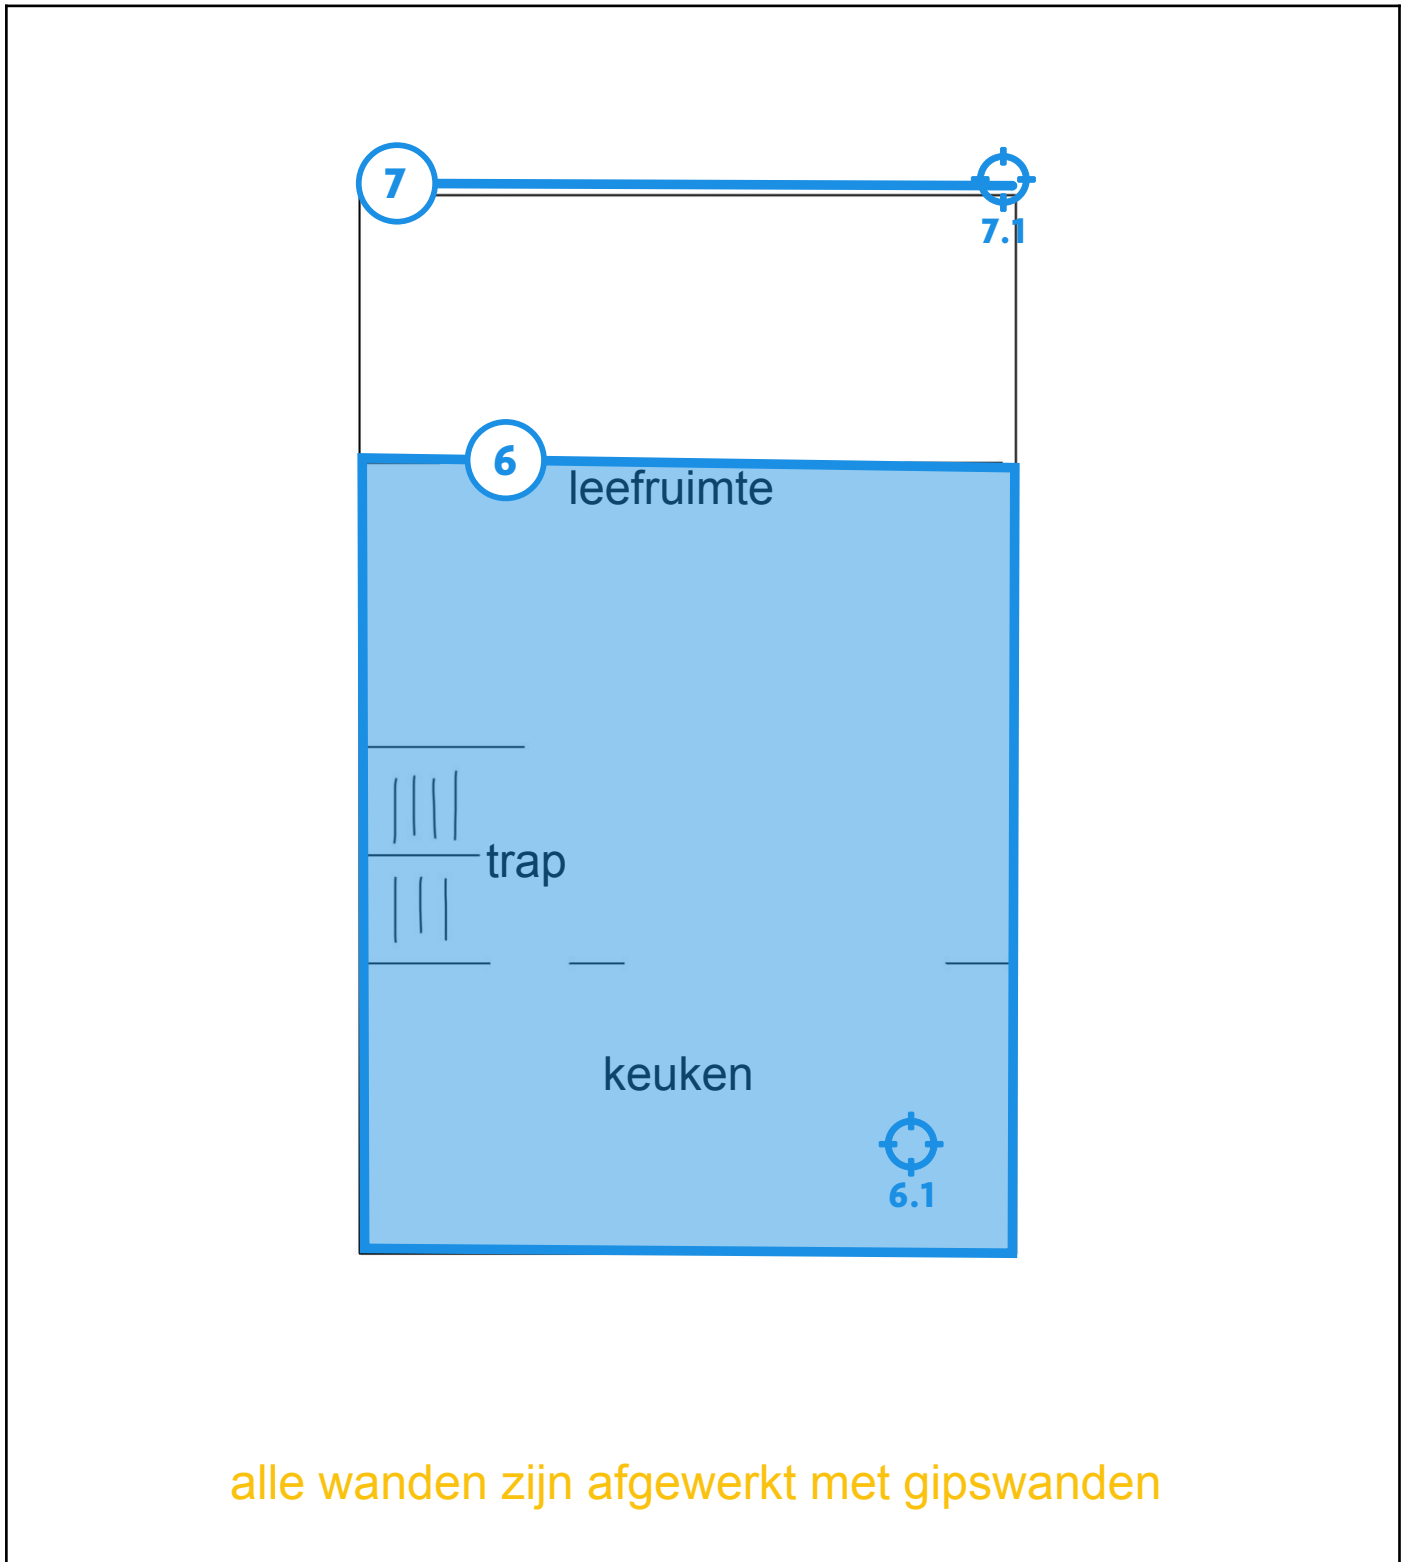
## Plan 1.3: 1ste verdiep

Beschrijving	Type	Actie
6. Pleisterwerk plafonds	Geen asbest	-

6.1 Code: 25210/02	Mengmonster	-
7. Crepi achtergevel	Geen asbest	-
7.1 Code: 25210/03	Mengmonster	-
8. Pleisterwerk muren	Geen asbest	-

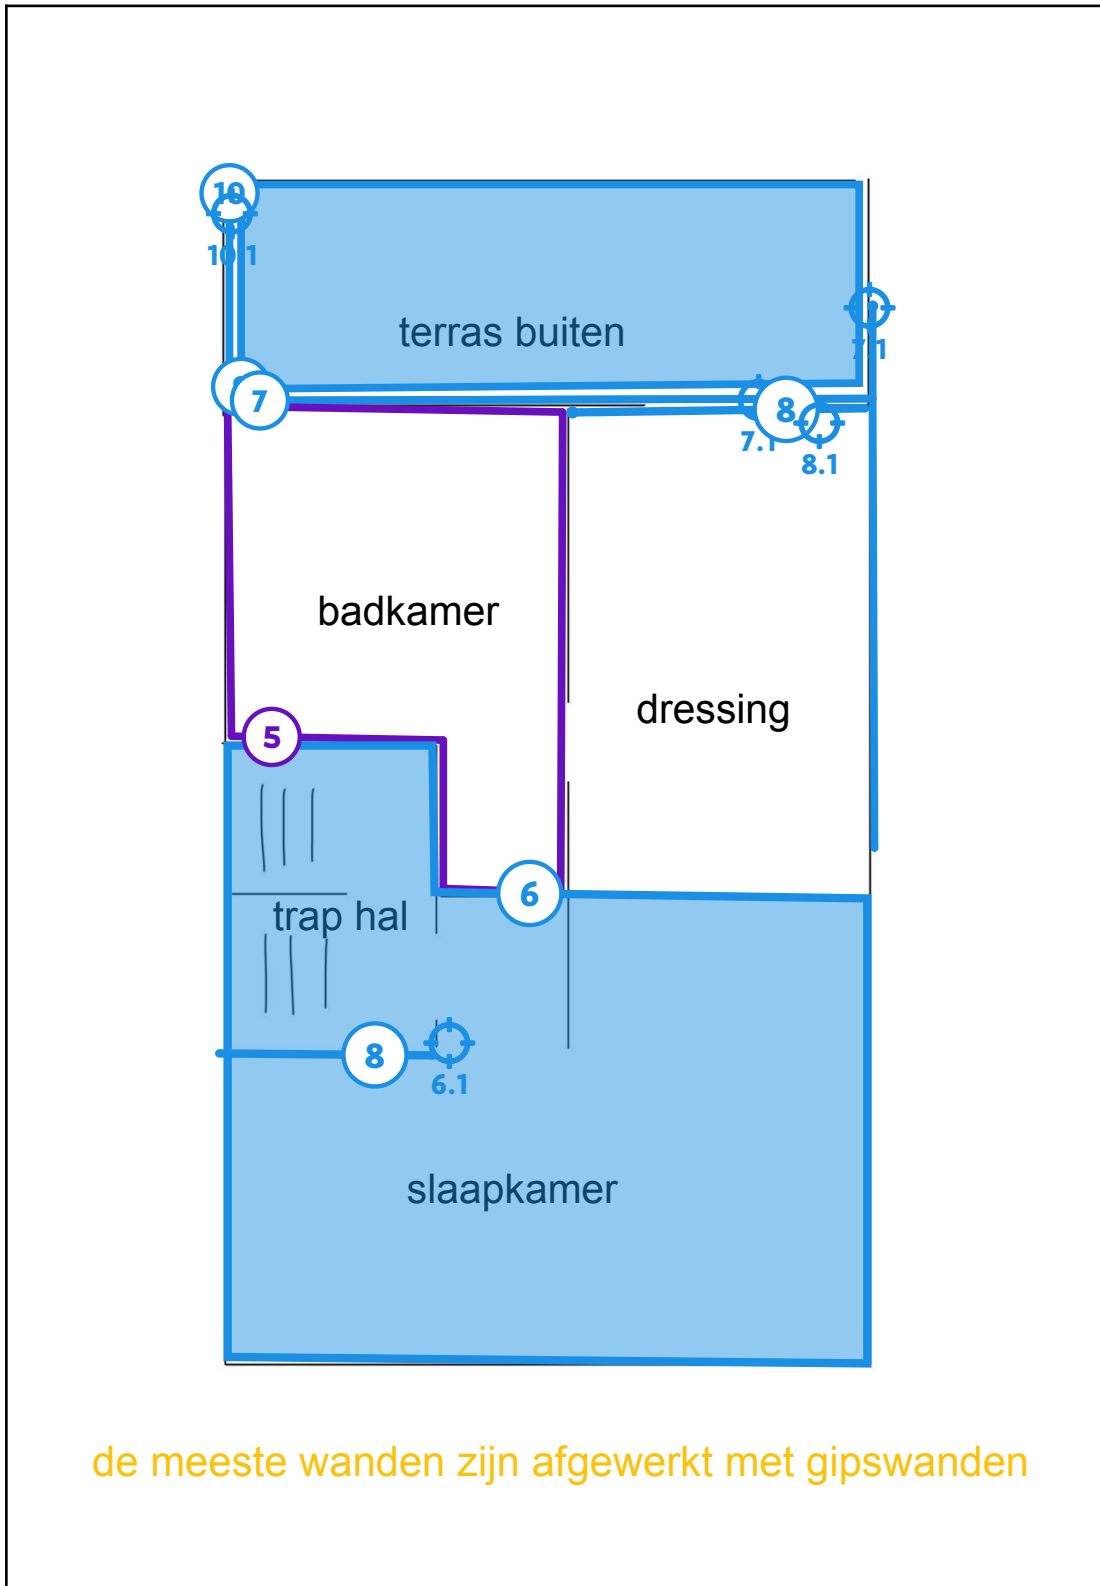
## Plan 1.4: 2de verdiep

5. betegeld / tegellijm	Advies	-
6. Pleisterwerk plafonds	Geen asbest	-
6.1 Code: 25210/02	Mengmonster	-
7. Crepi achtergevel	Geen asbest	-
7.1 Code: 25210/03	Mengmonster	-
8. Pleisterwerk muren	Geen asbest	-
8.1 Code: 25210/01	Mengmonster	-
9. Roofing plat / terras	Geen asbest	-
10. Gevel Leien op de perceelmuur	Geen asbest	-
10.1 Code: 25210/04	Puntmonster	-

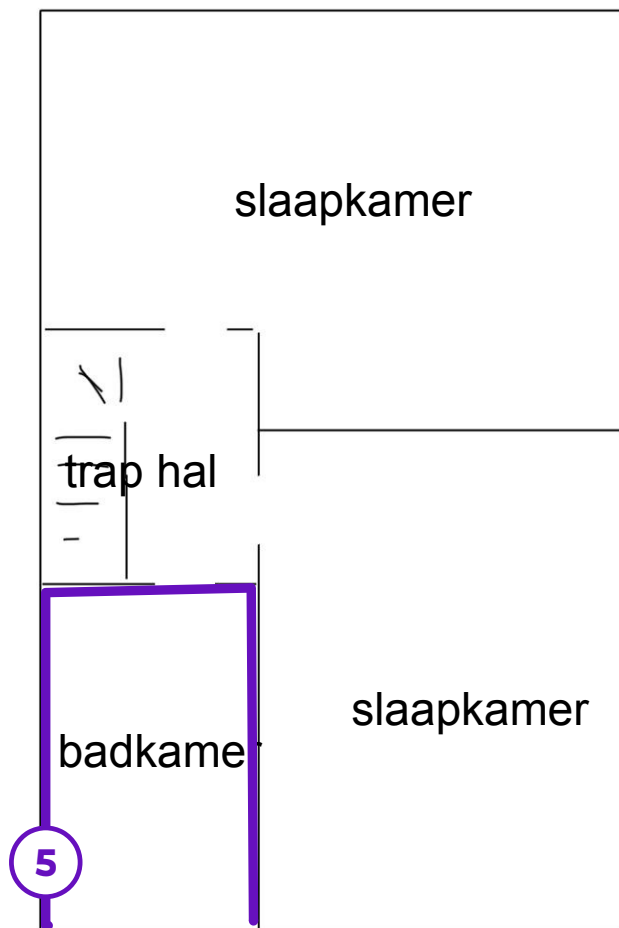
## Plan 1.5: 3de verdiep

alle wanden zijn afgewerkt met gipswanden

Beschrijving	Type	Actie
5. betegeld / tegellijm	Advies	-
8. Pleisterwerk muren	Geen asbest	-
